# Besiktningsprotokoll

Anticimex Försäkringsbesiktning i samarbete med Fastighetsbyrån

| Fastighetsadress:<br>Morellgången 7 | |

| Besiktningsdatum:<br>2026-02-26 | Protokollnummer:<br>69567927 |

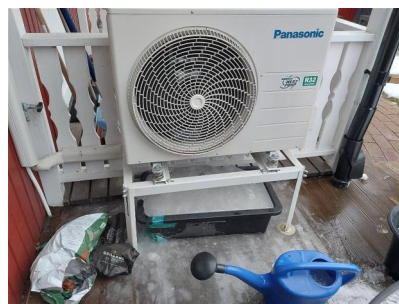
Kondensvatten från luftvärmepumpens utedel leds inte bort från husgrunden.

Detta medför ökad risk för att vatten tränger in i anslutande konstruktioner, vilket i sin tur kan leda till fuktrelaterade skador. Observera att besiktning av byggnadens värmesystem eller värmepumpen inte har ingått i uppdraget.

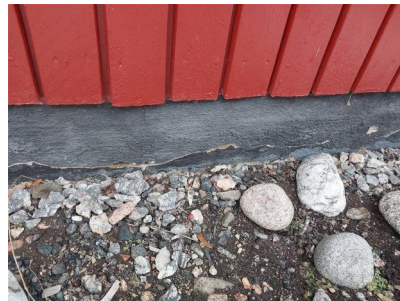
Sprickor finns i sockel.

Dessa bedöms inte ha lett till bakomliggande skador.

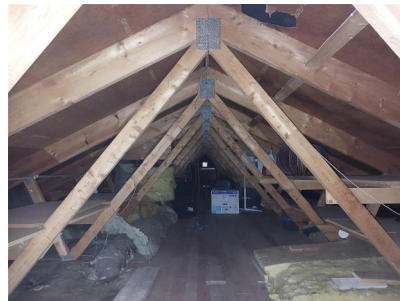
Vid kontroll av vinden uppmättes fuktvärden under kritisk fuktnivå för mikrobiell tillväxt och en normal lukt upplevdes.

Risk för mikrobiell tillväxt föreligger om den relativa fuktigheten (RF) i den omgivande luften är över 75 % vilket i furuvirke motsvarar en fuktkvot (FK) på 17 %. Fuktkvoten i underlagstak/takbjälkar uppmättes till 11%.

Detta värde varierar dock under året beroende på årstid och utomhusklimat.

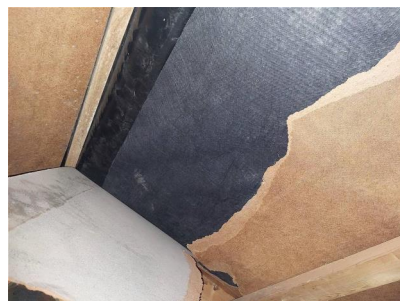
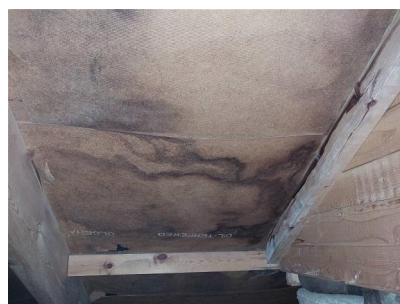
Äldre fuktfläckar förekommer som bedöms ha uppstått innan taket renoverades.

Inga förhöjda fuktvärden noterades vid stickprovskontroll.

Lokalt är masonitskivor trasiga med papp synlig.

(Innan takrenoveringen bestod underlagstaket enbart av masonitskivor och saknade papp, därav synliga fuktfläckar)

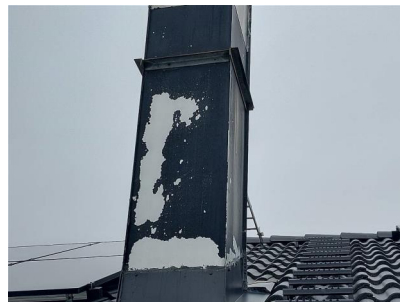
Färgsläpp förekommer på skorsten.

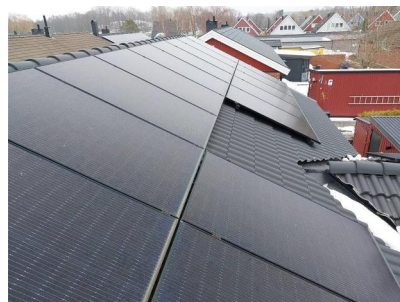
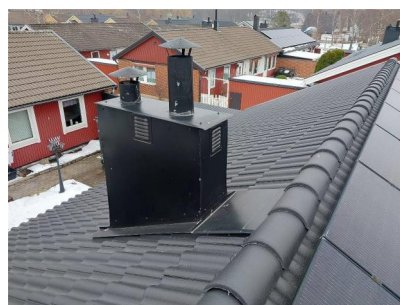
Besiktning av taket har utförts från marken samt från takstegen.

Solceller ligger på stora delar av ena sidan av taket.

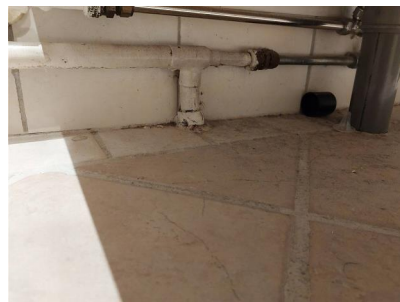
Rör genomföring finns i golv, tätskikt ej uppviktt mot tröskel.

Detta medför en ökad risk för att vatten tränger ner i omkringliggande konstruktioner och orsakar fuktskador.

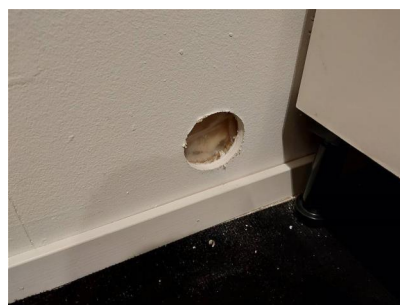
Vid kontroll av väggssyllar uppmättes fuktvärden under kritisk nivå för mikrobiell tillväxt och normal lukt upplevdes.

Ett 75 mm stort provborrhål togs i väggen som består av gipsskiva, bakomliggande plast samt isolering och träregel. Risk för mikrobiell tillväxt föreligger om den relativa fuktigheten (RF) i den omgivande luften är över 75 % vilket i furuvirke motsvarar en fuktkvot (FK) på 17 %. Fuktmätning utfördes i träregel med fuktkvoten 8%.

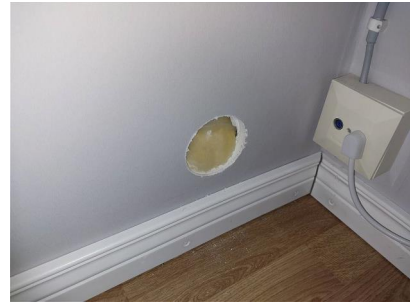
Golv lutar/svackar lokalt.

Se information under "klädkammare". Fuktkvot uppmättes till 9%.
