**Fastighetsuppgifter**

Lerum 4:59

Bygrindsvägen 36

## Bilaga 1 för kontroll av valda konstruktioner

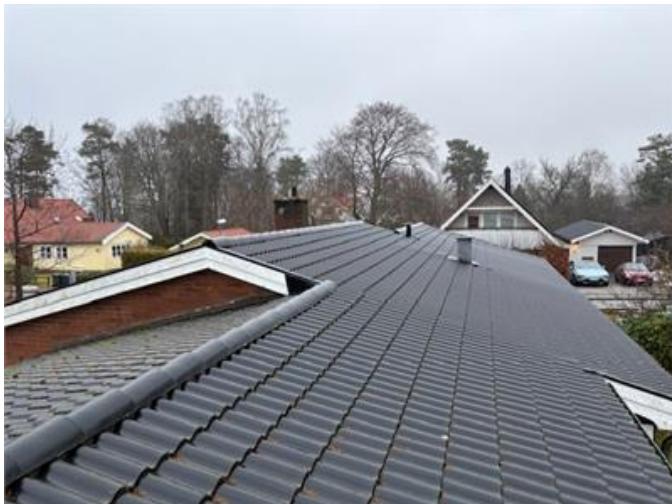
| Besiktningsresultat | | | | | |
|---|---|---|---|---|---|
| Tak | | x | | | Mossa förekommer på taktäckningen. Vissa plåtdetaljer är bristfälliga/i behov av målning/underhåll. Ett par trasiga pannor noterades. Vissa pannrader är skurna/bristfällig indelning. Se kommentar/riskanalys. Bild 1 |

Om det förekommer brister i taktäckning kan det ha ett minskat motstånd mot vatteninträngning. Detta i sin tur kan leda till fuktskador som kan påverka byggnaden negativt.

Bilden visar vy av tak.

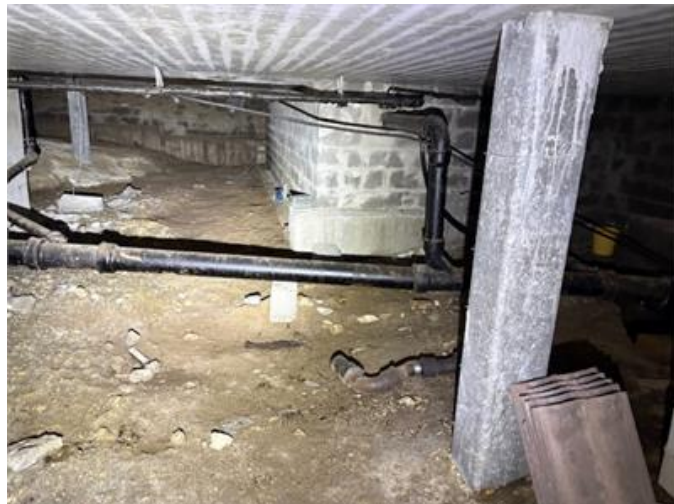
| Besiktningsresultat | | | | | |
|---|---|---|---|---|---|
| Krypgrund | | | x | | Byggnaden är uppförd över en krypgrund med betong/lättbetong bjälklag. Fuktkvotsmätning är utförd, se vidare kommentar/riskanalys samt bilaga kontroll av konstruktion. Bild 2 |

En krypgrund med betong/lättbetong bjälklag är ur fuktsynpunkt att betrakta som en betongplatta på mark. Risk finns att ovanliggande konstruktioner kan påverkas av fukt så att mikrobiella skador kan uppstå. Detta kan påverka byggnaden och inomhusmiljön negativt. Vidare är det känt att träskyddsbehandlat virke användes i stor utsträckning i hus som uppfördes under sextio- sjuttio- och åttiotalet vilket i många fall har medfört att en besvärande lukt har upplevts i byggnader. Det finns ingen information om att träskyddsbehandlat virke har använts i denna byggnad men det kan ej heller uteslutas.

Bilden visar vy av krypgrund.

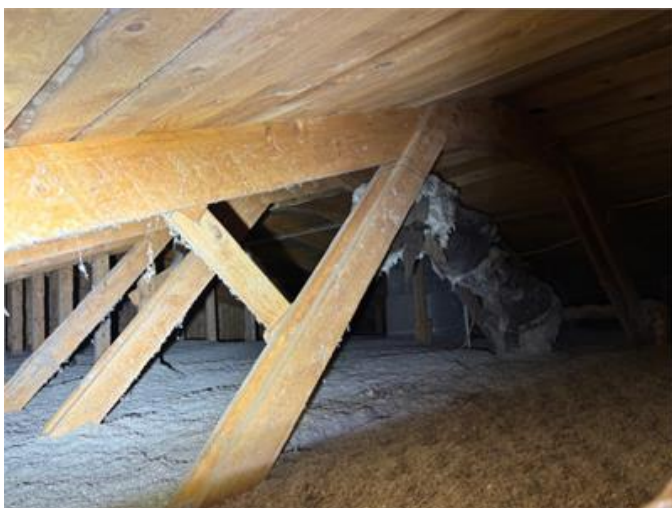
| Besiktningresultat | | | | | |
|---|---|---|---|---|---|
| Vind | | X | | | Mikrobiell påväxt förekommer i utrymmet. Ventilationsrör saknar bitvis isolering. Se kommentar/risikanalys. Bild 3 (Vinden är besiktigad ifrån luckan p.g.a. avsaknad av landgång i utrymmet). |

Om det finns brister i tätningen mellan ett kallt och ett varmt utrymme finns det en risk att relativt varm och fuktig luft kommer ut från det varma utrymmet till det angränsande kalla utrymmet och träffar en kall yta och kondenserar. Missfärgning är en indikering på att inneluften har kommit ut i vinden så att ett gynnsamt klimat för en mikrobiell tillväxt har uppstått. Det kan vara en indikering på att ventilationen inomhus är undermålig. För detta fortgå finns det en risk att man kan få skador på konstruktioner som i en förlängning påverkar byggnaden negativt. Oisolerade ventilationsrör i ett vindsutrymme ökar risken för kondens, vilket kan påverka utrymmet/byggnaden negativt.

Bilden visar vy av vind.

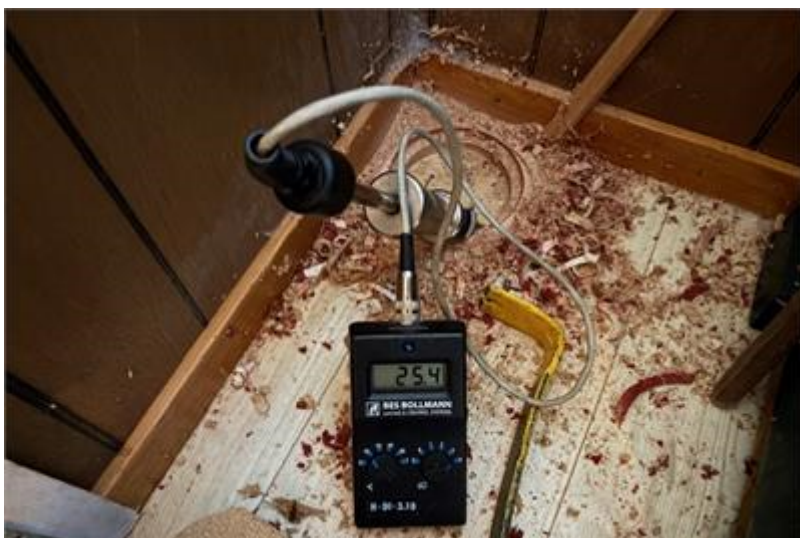
Det kritiska gränsvärdet för mikrobiell tillväxt är ca 17% fuktkvot i trä och för rötskador/svamp ca 28% fuktkvot i trä.

Vid kontroll av konstruktion mättes fuktkvoter stickprovvis i en uppreglad golvkonstruktion genom ett provhål i golvet i allrum 1 till ca 25% fuktkvot. En avvikande lukt kunde kännas i provhålet. Vidare mättes fuktkvoter i en trädetalj i krypgrunden till ca 25% fuktkvot. Organiskt restmaterial, berg i dagen, fuktfläckar/missfärgningar samt en avvikande lukt förekommer i krypgrunden.

Det rekommenderas att denna besiktning kompletteras med en fördjupad undersökning för att utreda orsaken till samt omfattningen av de fuktrelaterade skadorna/bristerna.
