# Besiktningsprotokoll

Anticimex Försäkringsbesiktning i samarbete med Fastighetsbyrån

| Fastighetsadress:<br>Bondhagsvägen 16 | |

| Besiktningsdatum:<br>2023-08-10 | Protokollnummer:<br>67742755 |

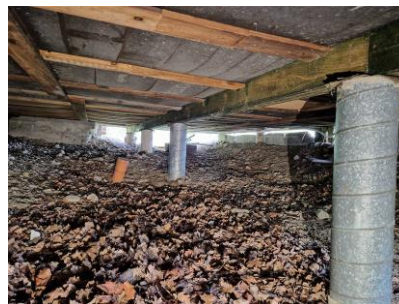
Vid kontroll av konstruktionen i plintgrunden uppmättes fuktvärden under kritisk fuktnivå för mikrobiell tillväxt.

Rötskyddsimpregnerat virke finns i bjälklaget.  
Formförändringar och påväxt finns på blindbottenskivor.

Golvbjälklaget ovan den uteluftsventilerade plintgrunden riskerar att drabbas av fuktskador på grund av naturlig fuktpåverkan. Detta kan i sin tur leda till mikrobiella skador (angrepp av mikroorganismer) som kan leda till att mikrobiell lukt sprids till boendemiljön.

Fuktkvoten i undersida bjälklag uppmättes till 17%.  
Gränsen för mikrobiell tillväxt föreligger vid 17%

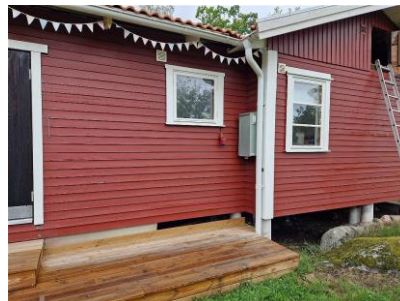
Fasadbeklädnaden har färgsläpp och torrspäckor, främst södersida.

Fasadbeklädnad och träkonstruktioner där målningsbehov finns riskerar att få fukt- och rötskador på grund av sämre vattenavvisande förmåga.

Jag rekommenderar målning och underhåll.

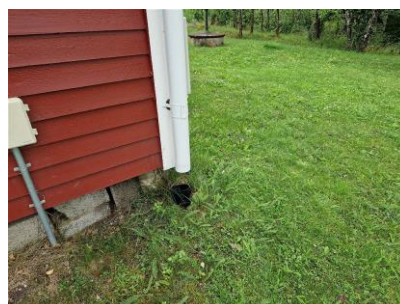
Vissa stuprör är inte anslutet till markledning.

Stuprör som inte är anslutet till markledning kan medföra en ökad fuktbelastning på grundmur/sockel som i sin tur kan leda till fuktrelaterade skador.
