# Besiktningsprotokoll

Anticimex Försäkringsbesiktning – nivå 1

| Fastighetsadress:<br>Fagottvägen 9 | |

| Besiktningsdatum:<br>2022-06-08 | Protokollnummer:<br>66961188 |

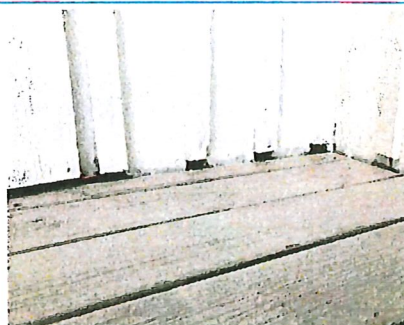
Altandäcket är monterat dikt an fasaden, vilket gör att fasaden får svårt att torka ut från väta samt att underhållet av nederdelen panel försvåras/ alternativt inte kan utföras.

Vidare noteras att lockläkter i fasaden är kapade, vilket gör att mindre otätheter finns i fasadbeklädnaden.

Åtgärdat.

Vid underhåll är det därför rekommenderat att trallbrädor närmast fasaden demonteras, för att underhåll av exempelvis ändträ ska möjliggöras.

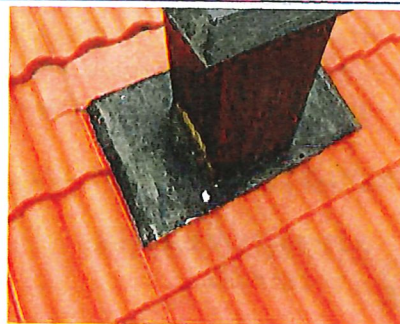
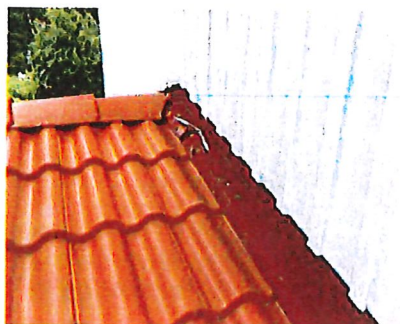
Mindre färgsläpp finns på äldre plåtarbeten på taken ovan bostad och entré.

Påverkar inte annat än estetiskt.

Vidare finns ej underlagstak på utskjutande takdelar på förrådet samt på tak över uteplats.

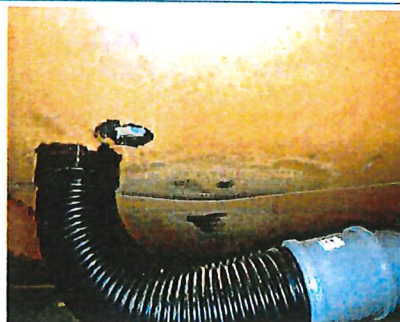
Äldre missfärgningar finns på underlagstaket.

Bedöms härstamma sedan tiden före takomläggningen, då det ursprungliga taket saknade takduk.

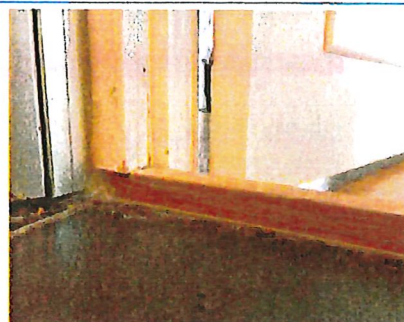
Tätskiktssuppvik vid tröskel är bristfälligt.

Risk finns att vatten kan tränga ner mellan tätskikt och tröskel.

Vidare finns förhöjningsring monterad i golvbrunnen, varpå det är viktigt att golvbrunnen kontinuerligt rengörs då tätningarna i brunnen med tid kan bli otäta.

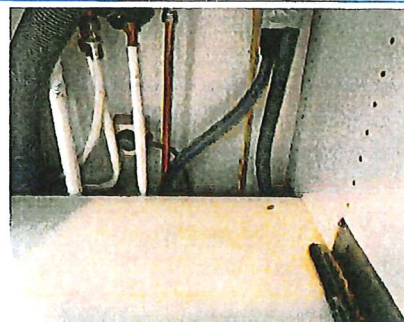
Fuktskydd saknas i diskbänksskåp samt under kyl/ frys.

Utan fuktskydd är det svårt att upptäcka smyggläckage från rörledningar. Vatten kan då tränga in i omkringliggande konstruktioner och orsaka fuktskador.

För att upptäcka eventuella smyggläckage, installera ett fuktskydd.
