Fastighetsuppgifter

Fastighetsbeteckning
Tumlehed 2:113
Adress
Lill-Edwards väg 11
423 43 Torslanda

Uppdragsnummer O30826
Besiktningsdatum 2026-02-27
Besiktningföretag OBM Besiktning Väst AB
Besiktningförrättare Roger Gustafsson
Närvarande Säljare, mäklare
Giltig till och med 2027-02-26

Byggnadsbeskrivning	Byggnadsår
1,5-plans timmerhus med betongplatta mark	1998
Till eller ombyggnad	Övrigt
2013	Huset är möblerat. Sidobyggnader besiktigas inte

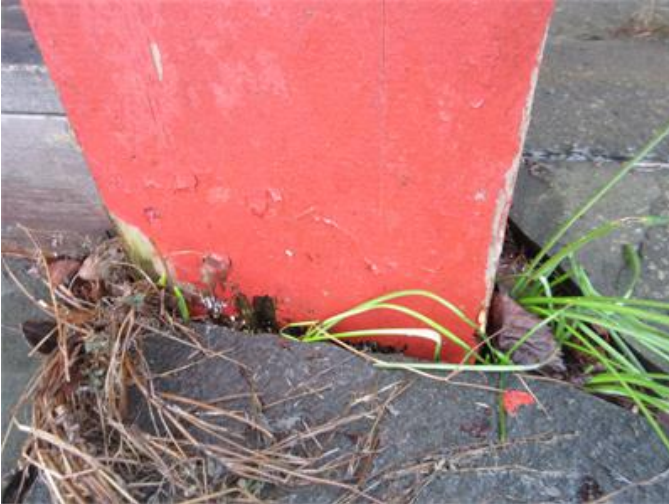
Fasad, fönster: När det är färgsläpp eller torrsprickor i fasaden eller fönster finns det en risk att röta uppstår. Åtgärdas inte detta kan det inte uteslutas att skador på angränsande konstruktioner uppstår. När träpelarna har kontakt med marken har det medfört att ändträet har börja ruttna. Underhållsbehov föreligger.

Röta i ändträ på träpelare

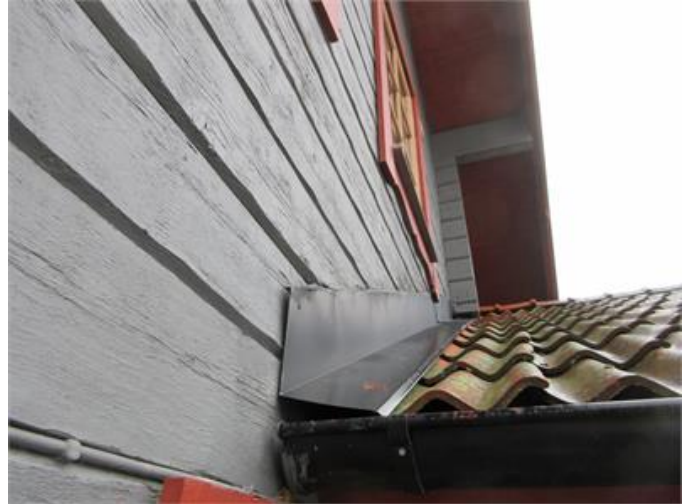
Besiktningens resultat					
Bedömningsskala: 1 = Utan anmärkning, 2 = Påpekande, 3 = Bör åtgärdas, 4 = Ej besiktningsbart					
Byggnadsdel	1	2	3	4	Anmärkning
Utvändigt					
Mark		X			På baksidan av huset lutar berget/marken in mot byggnaden, se kommentar/riskanalys.
Sockel	X				Inget att notera.
Fasad		X			De noterades att vissa delar av husets fasadpanel och snickerier har målningsbehov då torrsprickor och färgsläpp förekommer. Röta noterades i ändrät takets stående träpelare i kontakt med marken (bild 1), se kommentar/riskanalys.
Fönster		X			Vissa fönster har målningsbehov då torrsprickor och färgsläpp förekommer. Överbleck finns inte monterade på alla väderutsatta fönster, se kommentar/riskanalys.
Dörrar	X				Inget att notera.
Stuprör	X				Inget att notera.
Hängrännor	X				Inget att notera.
Yttertak		X			Mossa och alger noterades på tegelpannorna, se kommentar/riskanalys. Vattplåten på förrådstaket har släppt från husets fasad och måste monteras fast (bild 2).

Vattplåt på tak som släpper från fasad

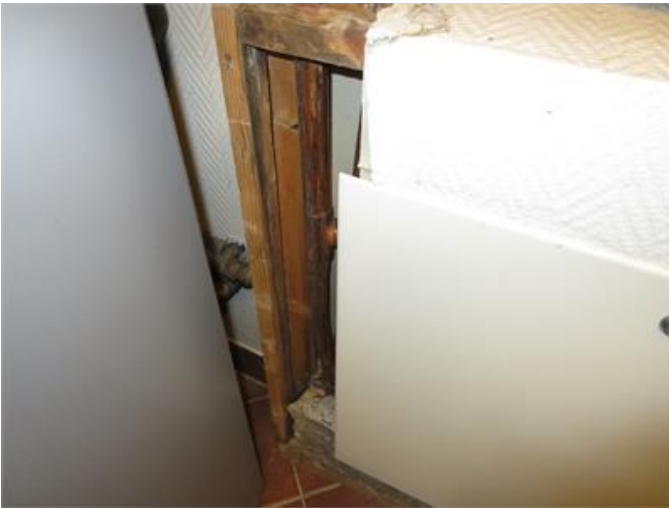
Invändigt/nedre plan					
Grundkonstruktion		X			Huset är grundlagt på en betongplatta på mark med underliggande isolering och i plattan finns vattenburen golvvärme. Grundkonstruktionen är ur fuktsynpunkt ingen känd riskkonstruktion och någon riktad håltagning med fuktmätning har därför inte utförts. Stickprovvis fuktkontroll har därför utförts i träkonstruktionen till golvvärmecentralen i tvättstugan, se bilagan kontroll av konstruktion.
Hall	X				Inget att notera.
Duschrum			X		Det noterades att flera klinkerplattor har släppt i vidhäftningen från golvet. När man knackar på golvet noterades hålljud (bom) från vissa plattor. Bristfälligt fall mot golvbrunn noterades på golvet utanför duschplatsen, se kommentar/riskanalys.
Tvättstuga			X		Det noterades att flera klinkerplattor har släppt i vidhäftningen från golvet. När man knackar på golvet noterades hålljud (bom) från vissa plattor, se kommentar/riskanalys. Gipsskivor till golvvärmecentralens rörlits har delvis tagits bort pga av ett gammalt vattenläckage som uppstod i samband med att bergärmepumpen byttes ut (bild 3). Arbete med detta kan därför komma ifråga.

Bild visar demonterade gipsskivor på rörlits i tvättstuga

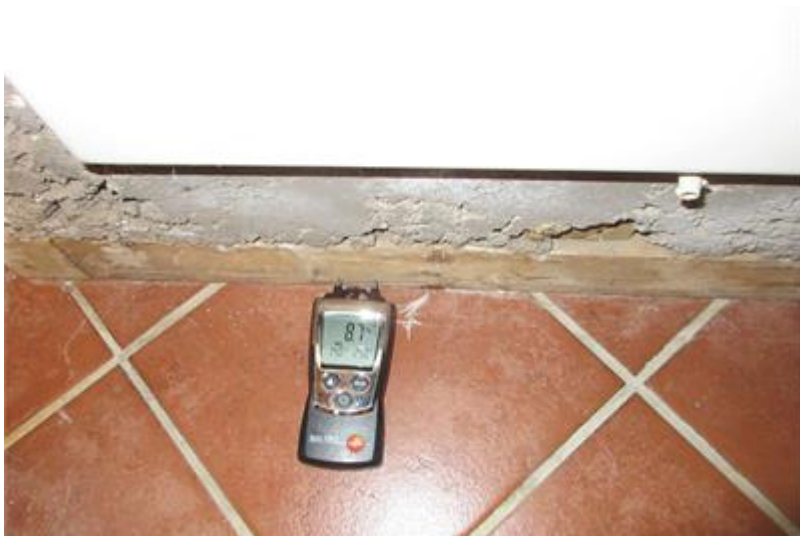
Byggnadsdel	Betongplatta mark
Konstruktionsdel	Träsyll i kontakt med betongplatta i tvättstuga
Konstruktionsuppbyggnad	Betongplatta mark med underliggande isolering. I plattan finns vattenburen golvvärme, dock ej i förråd/arbetsrum

En stickprovsvis fuktmätning utfördes i tvättstugan. Fuktkvoten i träregel i kontakt med golvet mättes till ca 9 % vilket är under det kritiska gränsvärdet för mikrobiell tillväxt.
