# Besiktningsprotokoll

Anticimex Försäkringsbesiktning i samarbete med Fastighetsbyrån

| Fastighetsadress:<br>Tanneskärgatan 17 | |

| Besiktningsdatum:<br>2026-02-05 | Protokollnummer:<br>69528918 |

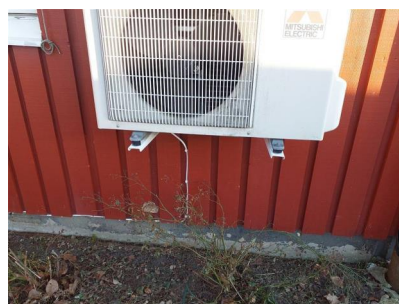
Kondensvatten från luftvärmepumpens utedel leds inte bort från husgrunden.

Detta medför ökad risk för att vatten tränger in i anslutande konstruktioner, vilket i sin tur kan leda till fuktrelaterade skador. Observera att besiktning av byggnadens värmesystem eller värmepumpen inte har ingått i uppdraget.

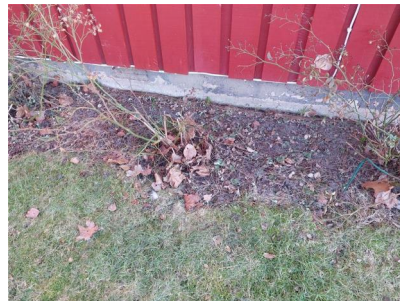
Fuktuppsug finns på sockeln.

När sockeln suger upp fukt finns risk att fukten sprider sig till kringliggande konstruktioner.

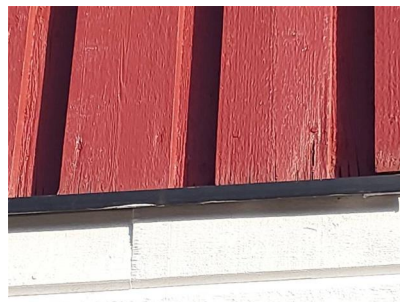
Mindre rötskador finns i fasadpanelen.

Dessa bedöms inte ha lett till bakomliggande skador.

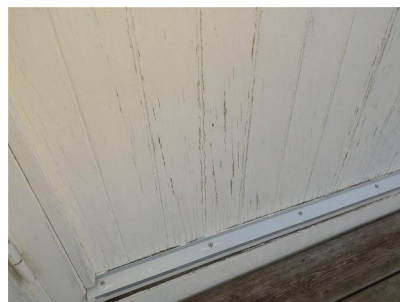
Dörr är i behov av målning/underhåll.

Dörrar där målningsbehov finns riskerar att få fukt- och rötskador på grund av sämre vattenavvisande förmåga.

För att öka livslängden på dörr rekommenderas målning och underhåll.

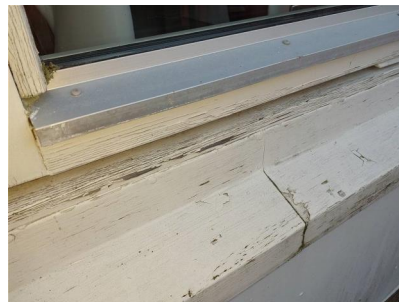
Isolerglas är äldre.

Befintliga fönster är äldre vilket betyder att tätningen mellan fönsterrutorna kan vara sämre. Detta kan leda till att missfärgning/imma kan uppstå mellan glasrutorna.

Fönster är i behov av målning/underhåll.

Fönsterbågar och fönsterkarmar där målningsbehov finns riskerar att få fukt- och rötskador på grund av sämre vattenavvisande förmåga.

För att öka livslängden på fönster rekommenderas målning och underhåll.

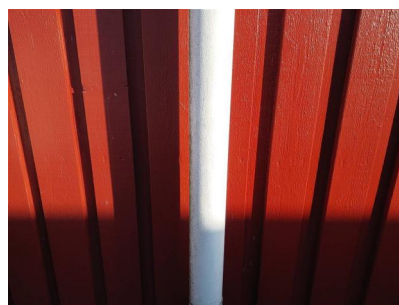
Fals på stuprör vänd mot fasad.

Falsen på stuprören kan med fördel vändas ut från fasaden för att lättare se om röret blivit skadat efter vinterns påfrestningar samt för att undvika skador på fasad vid ett eventuellt läckage.

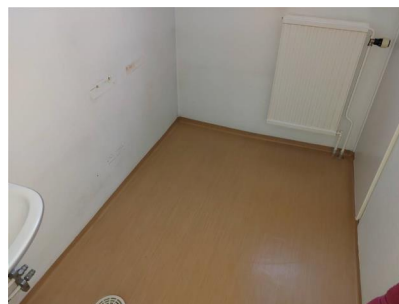
Våtutrymmet har äldre yt-/tätskikt.

Utrymmet är äldre och har passerat tiden för sin tekniska livslängd.

Renovering av utrymmet rekommenderas. Kontakta en behörig våtrumsentreprenör för en renovering. I samband med renoveringen bör omkringliggande konstruktioner kontrolleras för att upptäcka eventuella följdskador.
