Lekstorp 3:121

Lekstorpsvägen 22E

| Besiktningsdatum | 2026-02-23 |

Byggnadsbeskrivning  
2-plans mellanliggande radhus.

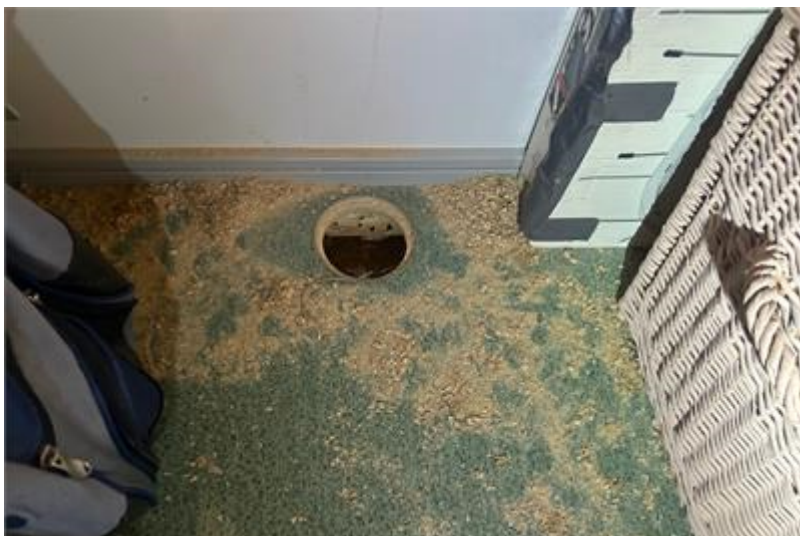
| Konstruktionsdel | Uppreglad golvkonstruktion och ytterväggssyll. |
| Konstruktionsuppbyggnad | Ovan betongplattan finns en uppreglad och isolerad golvkonstruktion. |

Ett provhål togs upp i den uppreglade golvkonstruktionen i trappförrådet och i en golvregel uppmättes fuktkvoten till ca 8-10 %. Vidare togs ett provhål upp i ytterväggen i en garderob och i syllen uppmättes fuktkvoten till ca 15 %.
