# Besiktningssprotokoll

Anticimex Försäkringsbesiktning i samarbete med Fastighetsbyrån

Fastighetsbeteckning: Gärdshyttan 2:6	
Fastighetsadress: Gärdshyttan 405	
Postnummer: 69694	Ort: Hammar

Besiktningdatum: 2026-02-10	Protokollnummer: 69543947
Temperatur: -5 °C	Väderlek: Halvklart
Tekniker: Stefan Strähle	
E-post: stefan.strahle@Anticimex.se	
Kontor: Örebro	
Närvarande: Fastighetsägaren

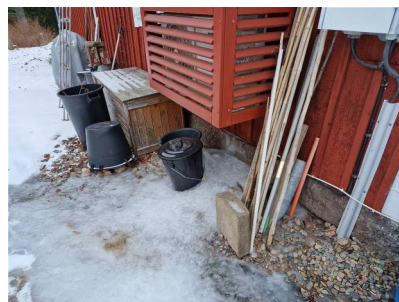
#### Utvändigt / Sockel

Kondensvatten från luftvärmepumpens utedel leds inte bort från husgrunden.

Detta medför ökad risk för att vatten tränger in i anslutande konstruktioner, vilket i sin tur kan leda till fuktrelaterade skador. Observera att besiktning av byggnadens värmesystem eller värmepumpen inte har ingått i uppdraget.

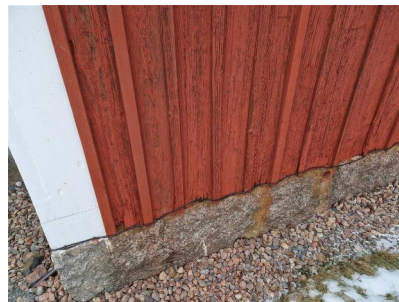
#### Utvändigt / Fasad

Enstaka panelbrädor har mindre rötskador. Fasadpanelen är i behov av målning/underhåll.

Fasadbeklädnad och träkonstruktioner där målningsbehov finns riskerar att få fukt- och rötskador på grund av sämre vattenavvisande förmåga. För att öka livslängden på fasadbeklädnaden rekommenderas målning och underhåll. I samband med ommålning rekommenderas att de rötskadade panelbrädorna byts ut.

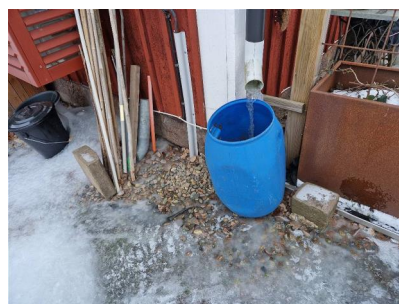
### Utvändigt / Hängrännor / Stuprör

⚠ Stuprör avslutas nära husliv.

Stuprör som avslutas intill husliv (ovan mark) kan medföra en ökad fuktbelastning på grundmur/sockel med fuktrelaterade skador som följd.

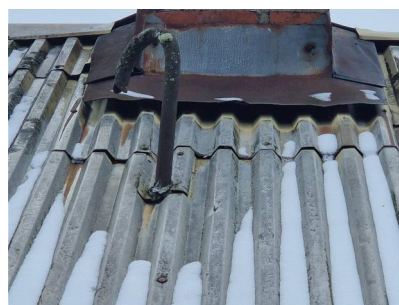
### Utvändigt / Tak

⚠ Plåttaket har otätheter och yt-rostangrepp.

Brister i taktäckningen kan leda till att regn- eller smältvatten tränger ner i underliggande takkonstruktion och orsakar fuktskador.

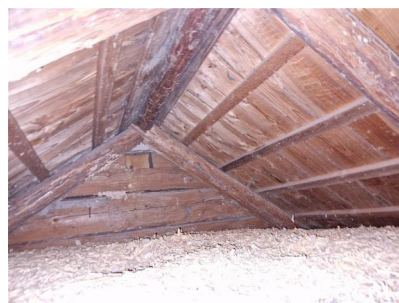
### Utvändigt / Vind

Vid kontroll av vinden uppmättes fuktvärden under kritisk fuktnivå för mikrobiell tillväxt och en normal lukt upplevdes. Fuktkvoten i underlagstak/takbjälkar uppmättes vid besiktningstillfället till ca 7,8 %. Detta värde varierar dock under året beroende på årstid och utomhusklimat.

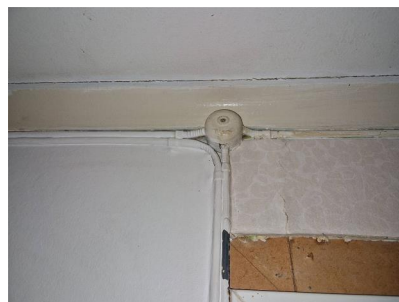
### Hela huset / Allmänt

Delar av elanläggningen i huset är äldre.

Äldre elanläggningar och elkablar är en säkerhetsrisk som kan orsaka både personskador och brand.

Kontakta en elektriker för kontroll och åtgärd.

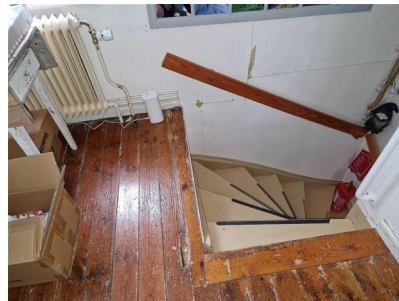
## Övre plan / Trappa

Skyddsräcke saknas från Allrum till trappa.

Risk för fall.

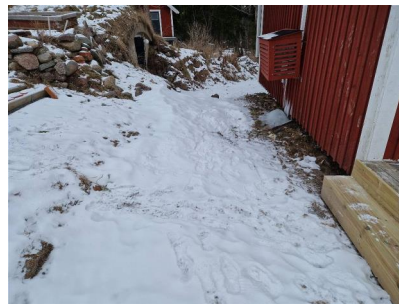
#### Utvändigt / Markförhållanden

Marken lutar mot huset.

Detta innebär en ökad fuktbelastning mot grunden vilket i sin tur kan orsaka fuktskador i huset.

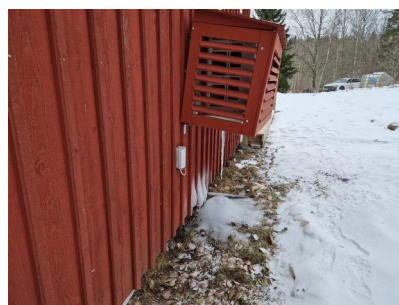
#### Utvändigt / Sockel

Kondensvatten från luftvärmepumpens utedel leds inte bort från husgrunden.

Detta innebär en ökad fuktbelastning mot grunden vilket i sin tur kan orsaka fuktskador i huset. Observera att besiktning av byggnadens värmesystem eller värmepumpen inte har ingått i uppdraget.

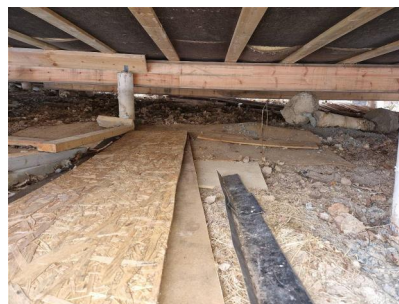
#### Utvändigt / Plintgrund

Organiskt material finns i utrymmet.

När man har organiskt material i en fuktig miljö finns en ökad risk för mikrobiell tillväxt (angrepp av mikroorganismer). Detta kan i sin tur leda till att mikrobiell lukt sprids till boendemiljön.

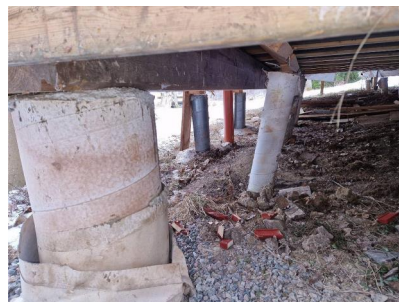
Nya bärlinor och plintar.

Inget att notera.

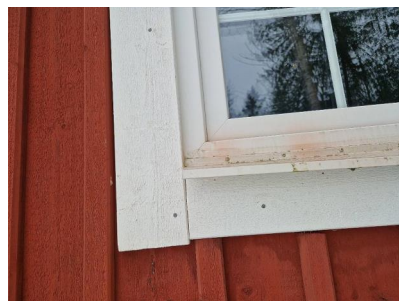
### Utvändigt / Fönster

Uppvik mot fönstersmyg saknas på fönsterbleck.

Vid otätheter finns ökad risk att vatten rinner in i väggen vilket kan leda till fuktskador i väggkonstruktionen.

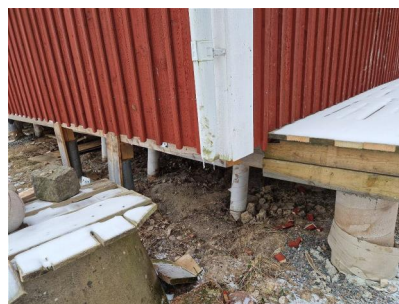
### Utvändigt / Tak

Stuprör avslutas nära husliv.

Stuprör som avslutas intill husliv (ovan mark) kan medföra en ökad fuktbelastning på grundmur/sockel med fuktrelaterade skador som följd.

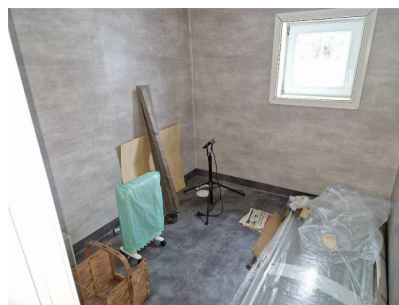
### Entréplan / Badrum

Badrummet är ej färdigställt.

På grund av renoveringen har besiktningen inte kunnat genomföras.

Vi rekommenderar en kompletterande besiktning när renoveringen är klar.
