Besiktningssprotokoll

Anticimex Försäkringsbesiktning i samarbete med Fastighetsbyrån

Fastighetsbeteckning: Dvärred 3:41	
Fastighetsadress: Espås Backväg 11	
Postnummer: 437 34	Ort: Lindome

Försäkringsbesiktning

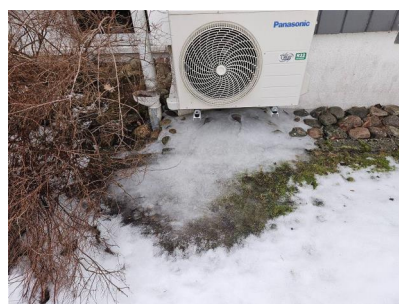
Kondensvatten från luftvärmepumpens utedel leds inte bort från husgrunden.

Detta medför ökad risk för att vatten tränger in i anslutande konstruktioner, vilket i sin tur kan leda till fuktrelaterade skador. Observera att besiktning av byggnadens värmesystem eller värmepumpen inte har ingått i uppdraget.

Marken lutar något mot huset.

Detta innebär en ökad fuktbelastning mot grunden vilket i sin tur kan orsaka fuktskador i huset.

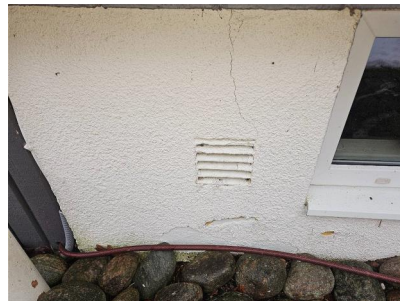
Mindre sprickor/putssläpp finns i sockel.

Dessa bedöms inte ha lett till bakomliggande skador.

Delar av sockeln är obesiktad då altanen döljer den bakomliggande konstruktionen.

Vi rekommenderar en kompletterande besiktning när de närmaste trallbrädorna är demonterade.

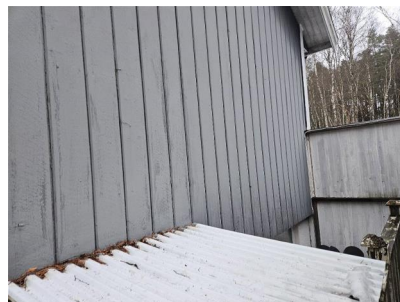
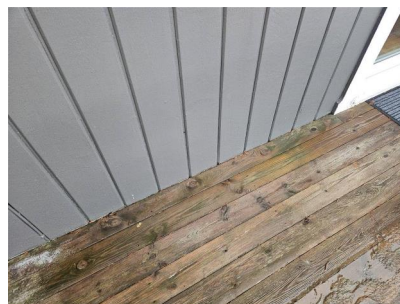
Fasadpanelen är lokalt i behov av målning/underhåll, altantrall är monterad nära/mot fasadpanel.

Fasadbeklädnad och träkonstruktioner där målningsbehov finns riskerar att få fukt- och rötskador på grund av sämre vattenavvisande förmåga. För att öka livslängden på fasadbeklädnaden rekommenderas målning och underhåll.

Vid nästa ommålning bör även närmsta trallbräda demonteras för att även kunna måla ändträ på panelen.

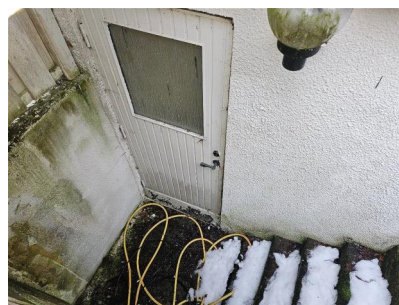
Dörr är i behov av målning/underhåll.

Dörrar där målningsbehov finns riskerar att få fukt- och rötskador på grund av sämre vattenavvisande förmåga.

För att öka livslängden på dörr rekommenderas målning och underhåll.

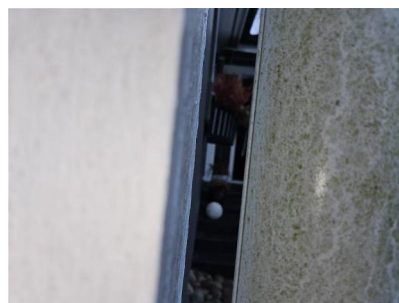
Fals på stuprör vänd mot fasad, skräp noterades i hängrännor, se vidare punkt: Tak.

Falsen på stuprören kan med fördel vändas ut från fasaden för att lättare se om röret blivit skadat efter vinterns påfrestningar samt för att undvika skador på fasad vid ett eventuellt läckage.

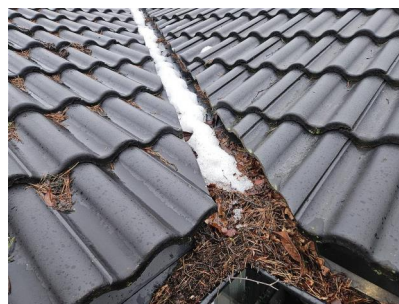
Rikligt med löv/skräp finns i rännalar/hängrännor, i övrigt inget att notera.

Med skräp/löv i rännalar/hängrännor kan leda till fuktskador i takkonstruktionen, vilket kan resultera i mikrobiella skador (angrepp av mikroorganismer).

Eftersom hängrännor är fulla med skräp finns risk för fuktskador på fasad och sockel då vatten kan svämma över.

För att förhindra översvämning rekommenderas rensning av hängrännor./rännalar, detta utförs löpande av nuvarande fastighetsägare.

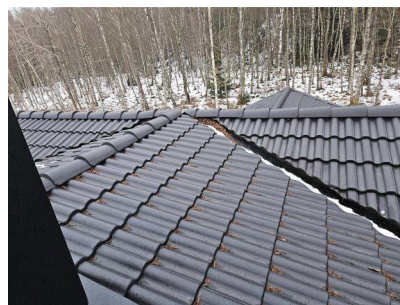
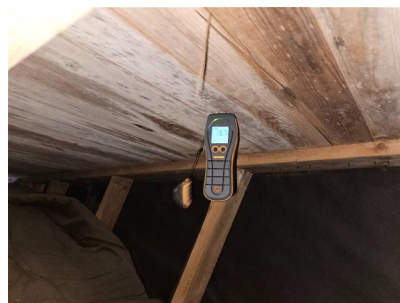
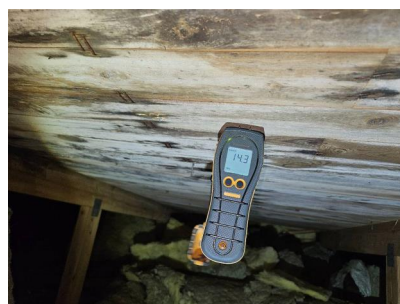
Mikrobiell påväxt finns på underlagstaket.

Vid fuktkvotsmätning som utfördes stickprovsvis i underlagstak uppmättes fuktkvoter under den kritiska gränsen för mikrobiell tillväxt.

Risk för mikrobiell tillväxt föreligger om den relativa fuktigheten (RF) i den omgivande luften är över 75% vilket i furuvirke motsvarar en fuktkvot (FK) på 17 %.

Fuktkvoter uppmättes till 14,3-15,7% i underlagstak.

Den upptäckta mikrobiella påväxten på underlagstaket kan vara ett tecken på att vinden tillförs/har tillförts fukt inifrån bostaden och/eller uteluften.

Vi rekommenderar en fördjupad undersökning för att bedöma orsak och omfattning, observera att bostadens allmänventilation har förbättrats vilket bör ha minskat på fukttillskott på vind.

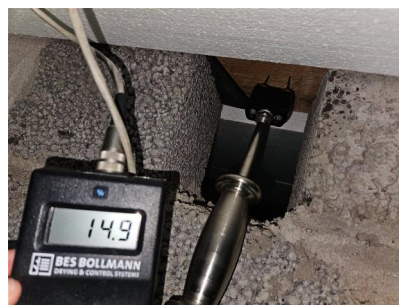
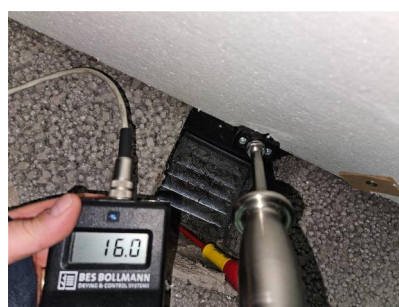
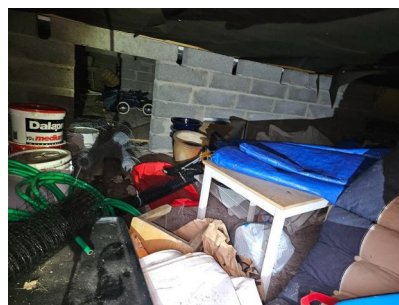
Vid kontroll av konstruktionen i krypgrund uppmättes fuktvärden under kritisk fuktnivå för mikrobiell tillväxt och normal lukt upplevdes. Organiskt material finns i utrymmet där ångtät plastfolie/ångspärr saknas mot mark/betongytan.

När man har organiskt material i en förväntad fuktig miljö finns en ökad risk för mikrobiell tillväxt (angrepp av mikroorganismer). Detta kan i sin tur leda till att mikrobiell lukt sprids till boendemiljön.

Golvbjälklaget ovan den uteluftsventilerade krypgrunden riskerar att drabbas av fuktskador på grund av naturlig fuktpåverkan. Detta kan i sin tur leda till mikrobiella skador (angrepp av mikroorganismer) som kan leda till att mikrobiell lukt sprids till boendemiljön.

Risk för mikrobiell tillväxt föreligger om den relativa fuktigheten (RF) i den omgivande luften är över 75 % vilket i furuvirke motsvarar en fuktkvot (FK) på 17 %.

Fuktkvotsvärden på 14,9-16% uppmättes i underkant träbjälklag.

Det rekommenderas att luftfuktigheten i utrymmet mäts kontinuerligt för att på så vis bedöma grundens kondition. om förhöjda luftfuktigheter uppstår under en längre period bör en s.k. sorbtionsavfuktare installeras för att säkerställa klimatet i krypgrund.

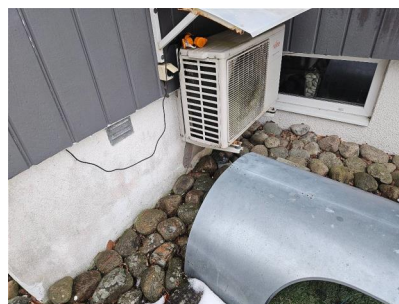
Krypgrunden under farstu har ej besiktigats då lucka till utrymmet saknas.

Uteluftsventilerade krypgrunder med bjälklag av organiskt material har ofta fuktskador, som kan resultera i mikrobiella skador (angrepp av mikroorganismer) och i värsta fall rötskador. Krypgrunden har inte kunnat besiktigas eftersom det inte finns någon inspektionslucka in till krypgrunden.

Vi rekommenderar en kompletterande besiktning när/om en inspektionslucka installeras.

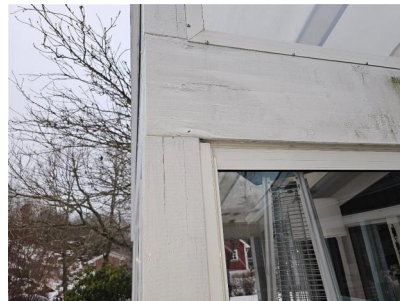
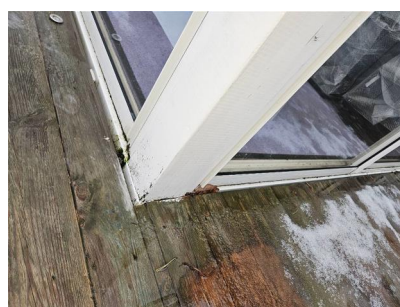
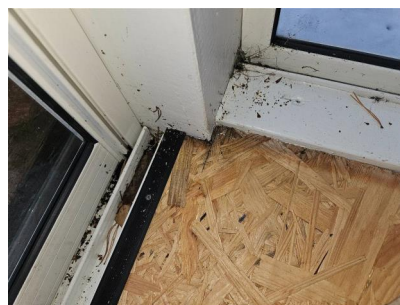
Fasadbeklädnaden har mindre rötskador/underhållsbehov, vidare noterades mindre fuktpåverkan i undergolv.

För att undvika följdskador kan rötskadad träpanel bytas ut, framtida okulära kontroller bör utföras kring undergolv, om förändringar sker bör renovering utföras.

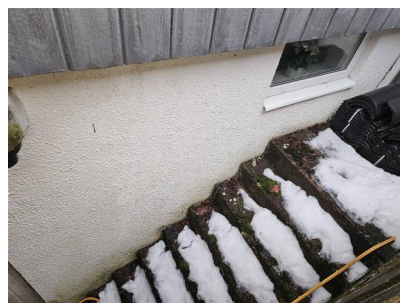
Trappan är motgjuten mot huset.

Den utvändiga källarnedgången har inget ovanliggande heltäckande tak samt att trappan i sig är vidgjuten mot grundmuren. Detta medför en ökad fuktbelastning för källarens grundmur, vilket i sig kan leda till fuktrelaterade skador som tex. puts och färgsläpp. För att minska risken för att vatten tränger in i källaren är det viktigt att säkerställa att källarnedgångens brunn fungerar och rengörs regelbundet.

Skärmtak kan monteras för ytterligare skydd.

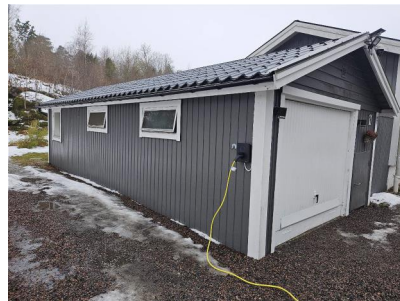
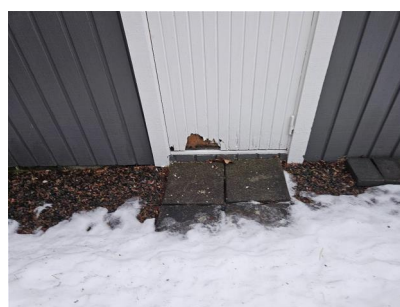
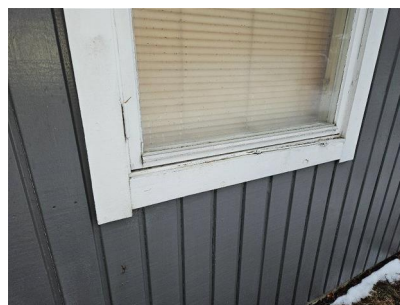
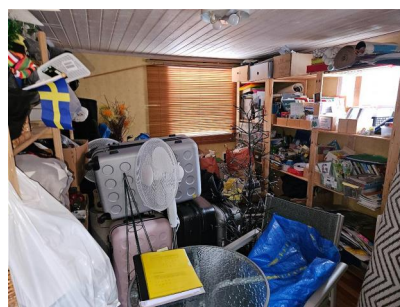
Renoveringsbehov noterades på garage med avseende på bl.a. vissa rötskador kring fönster/dörrar samt att fasadpanel avslutas under/mot mark, vidare noterades en avvikande/mikrobiell lukt vid inträdet till förrådsdel som var belamrat med lösöre.

Det rekommenderas att en kontakt tas med en byggtreprenör för bedömning av orsak/omfattning samt åtgärd av garage.

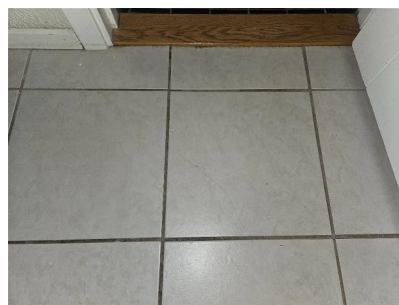
Klinker har lokala fogsprickor och har delvis en bristfällig infästning mot underlaget.

Felet som uppstått är att vidhäftningen mellan klinker och underlag har upphört. Sk "bom/ bomljud".

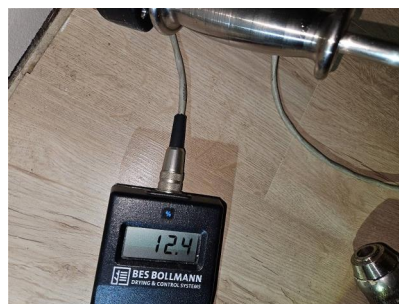
Renoverad golvkonstruktion är inte mekaniskt ventilerad, vid kontroll av konstruktion via provhål i golv påträffades inga träreglar varpå fuktkvotsmätning ej kunde utföras (inga avvikande lukter upplevdes, vidare är flera källarväggar utreglade där fuktmätning utfördes i golv/väggvinkel i sov/gästrum där fuktkvoten uppmättes till 12,4% i en väggregel.

Risk för mikrobiell tillväxt föreligger om den relativa fuktigheten (RF) i den omgivande luften är över 75% vilket i furuvirke motsvarar en fuktkvot (FK) på 17 %.

Risk för mikrobiella skador (angrepp av mikroorganismer) som kan resultera i att mikrobiell lukt sprids till boendemiljön finns även om fuktigheten är hög i konstruktionen och om det finns organiskt material kvar på betongplattan, befintliga påreglade väggar riskerar att drabbas av fuktskador på grund av naturlig fuktpåverkan.

Delar av utvändigt fuktskydd börjar bli äldre.

Eftersom delar av källarens utvändiga fuktskydd (dagvattensystem, dräneringssystem samt källarytterväggarnas utvändiga fuktskydd) är äldre, så kan systemet ha nedsatt funktion. Detta ökar risken för invändiga fuktskador i källaren.

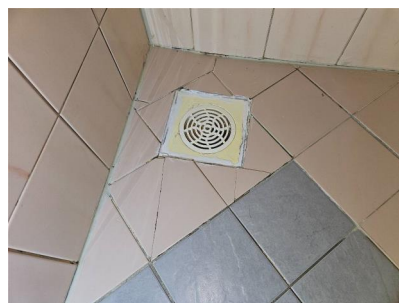
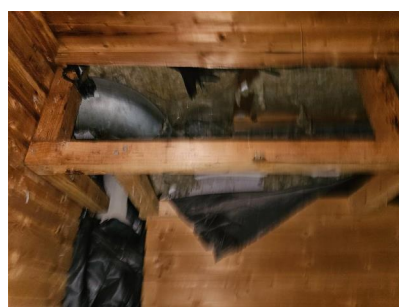
Våtutrymmet har äldre yt-/tätskikt och har passerat tiden för sin tekniska livslängd, lokal delrenovering har utförts efter klinkersläpp (mindre sprickor finns kvar)

Bastupanel finns mot yttervägg, se vidare punkt: Allrum.
Torkrum är även under viss renovering som fastighetsägare enligt uppgift ska åtgärda.

Renovering av utrymmet rekommenderas. Kontakta en behörig våtrumsentreprenör för en renovering. I samband med renoveringen bör omkringliggande konstruktioner kontrolleras för att upptäcka eventuella följdskador, dock bör följdskaderisken vara minimal på grund av utrymmets placering samt att i stort sett inga omkringliggande organiska material finns.

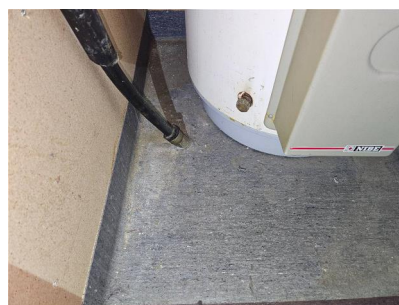
Varmvattenberedaren är olämpligt placerad, mindre otätheter finns kring rörgenomföring i golvmatta.

När varmvattenberedaren finns i ett utrymme utan golvbrunn ökar risken för fuktrelaterade skador i omkringliggande konstruktioner vid ett läckage.
