Ombesiktning

Anticimex Försäkringsbesiktning i samarbete med Fastighetsbyrån

Fastighetsbeteckning: Mörtebo 3:22	
Fastighetsadress: Kalors 5	
Postnummer: 816 93	Ort: Ockelbo

Besiktningdatum: 2026-02-23	Protokollnummer: 69569987
Temperatur: -5 °C	Väderlek: Mulet
Tekniker: Daniel Sandkvist	
E-post: daniel.sandkvist@anticimex.se	
Kontor: Gävle	
Närvarande: Fastighetsägarna

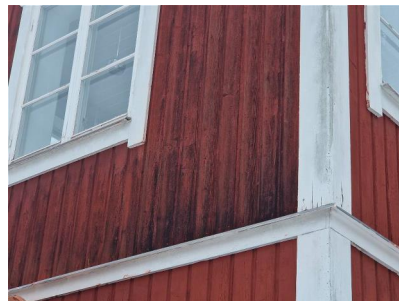
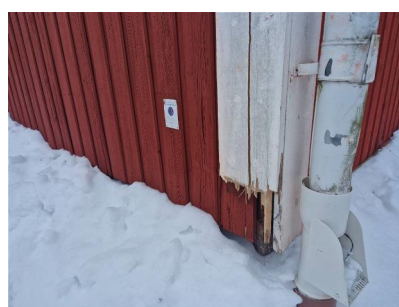
Utvändigt / Fasad

Panelbrädor/ knutbrädor har mindre rötskador.
Fasadpanelen är i behov av målning/underhåll.

Fasadbeklädnad och träkonstruktioner där målningsbehov finns riskerar att få fukt- och rötskador på grund av sämre vattenavvisande förmåga. För att öka livslängden på fasadbeklädnaden rekommenderas målning och underhåll. I samband med ommålning rekommenderas att de rötskadade panelbrädorna byts ut.

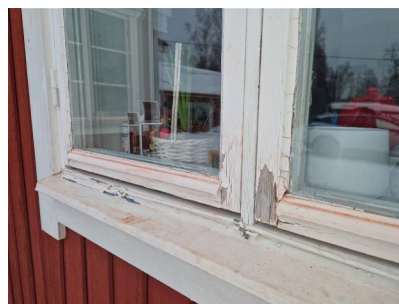
Utvändigt / Fönster

Fönster är i behov av målning/underhåll.

Fönsterbågar och fönsterkarmar där målningsbehov finns riskerar att få fukt- och rötskador på grund av sämre vattenavvisande förmåga.

För att öka livslängden på fönster rekommenderas målning och underhåll.

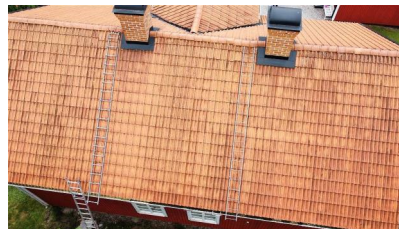
Utvändigt / Tak

Inget att notera på besiktningen från 2024. (se bild).

På denna ombes var taket snöbelagt.

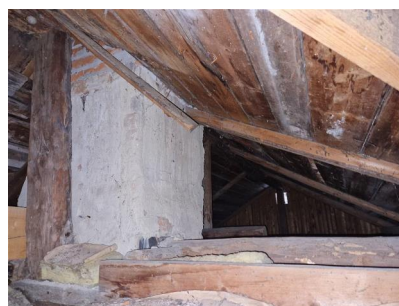
Utvändigt / Vind

Vid kontroll av vinden uppmättes fuktvärden under kritisk fuktnivå för mikrobiell tillväxt och en normal lukt upplevdes.

Fuktkvoten i underlagstak/takbjälkar uppmättes till 8%.

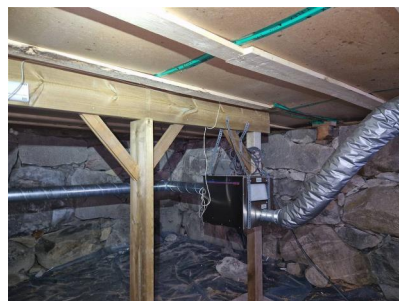
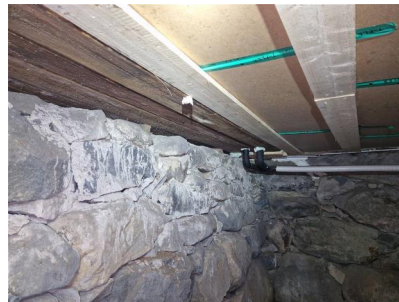
Utvändigt / Grund / Matkällare

Krypgrund med installerad avfuktare.

I husets krypgrund finns en krypgrundsavfuktare installerad. Syftet med denna installation är att genom avfuktning hålla fuktigheten i krypgrunden på en så låg nivå att ingen tillväxt av mikroorganismer är möjlig. För att detta ska fungera är det viktigt att installationen servas årligen med bland annat filterbyte och kontroll av inställningar så att fuktigheten inte stiger.

Vid kontroll av konstruktionen i krypgrund uppmättes fuktvärden under kritisk fuktnivå för mikrobiell tillväxt och normal lukt upplevdes.

Golvbjälklaget ovan den uteluftsventilerade krypgrunden riskerar att drabbas av fuktskador på grund av naturlig fuktpåverkan. Detta kan i sin tur leda till mikrobiella skador (angrepp av mikroorganismer) som kan leda till att mikrobiell lukt sprids till boendemiljön. Fuktkvoten uppmättes till mellan 10-14 %.

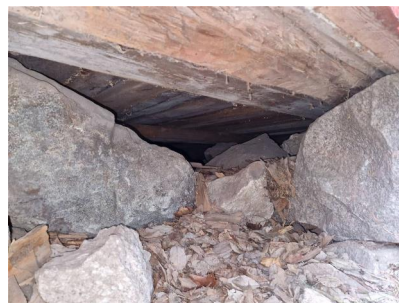
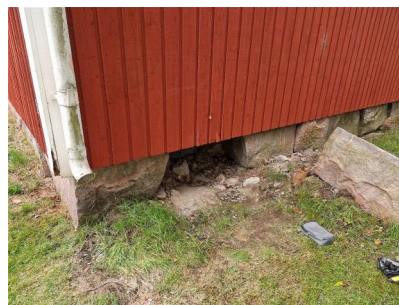
Utvändigt / Torpargrund

Torpargrunden är ej besiktningsbar på grund av låg höjd.

Bilder från 2024.

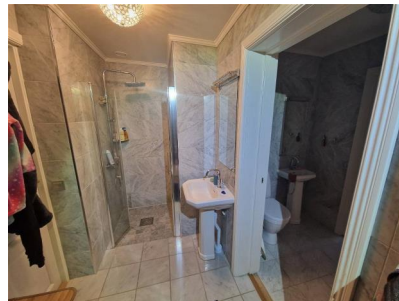
Entréplan / Dusch/ tvättstuga

Normala fuktvärden indikerades mot klinker/kakel.

En viss fukt tränger alltid in bakom kakel/klinker via fogarna, detta är helt normalt och innebär inte att tätskiktet/ våtrumsisoleringen under kaklet/klinkern är bristfälligt eller ur funktion.

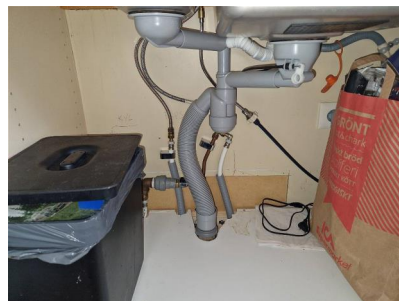
Entréplan / Kök

- ✎ Fuktskydd saknas i diskbänksskåp.

Utan fuktskydd är det svårt att upptäcka läckage från rörledningar. Vatten kan då tränga in i omkringliggande konstruktioner och orsaka fuktskador.

Fuktindikering i utrymmet gav inga förhöjda fuktindikationer.

För att upptäcka eventuella läckage, installera ett fuktskydd.

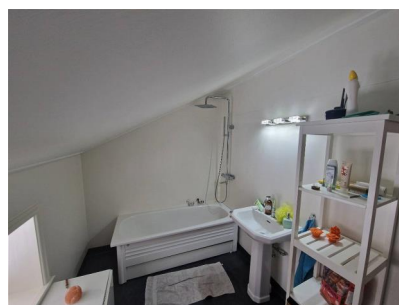
Övre plan / Badrum/Wc

Fuktindikering i utrymmet gav inga förhöjda fuktindikationer.
