Fastighetsuppgifter

Lönrunan 149

**Besiktningssuppgifter**

Uppdragsnummer	O30836
Besiktningsdatum	2026-02-27
Besiktningföretag	OBM Besiktning Väst AB
Besiktningförrättare	Andreas Emanuelsson
Närvarande	Säljare, mäklare
Giltig till och med	2027-02-27

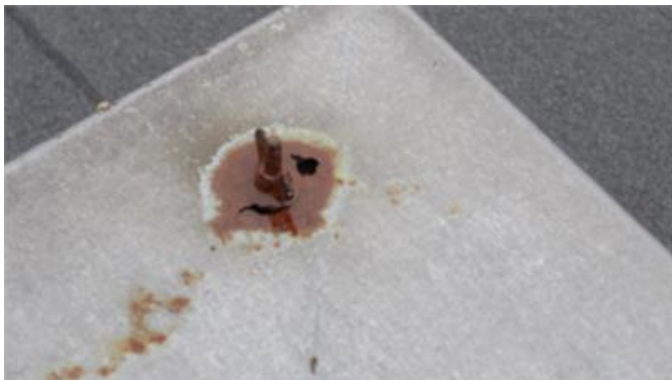
Rostangripen plåthuv på tak.

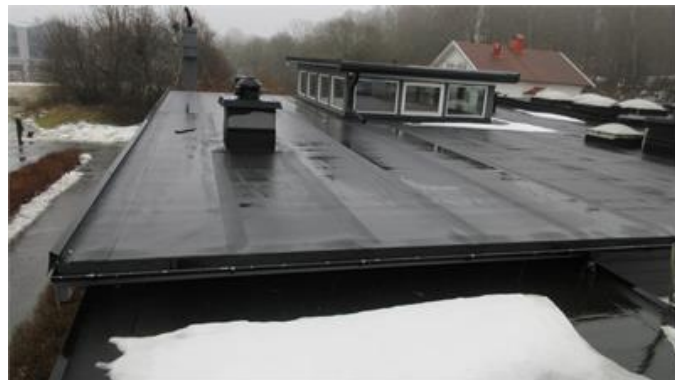
Översiktsbild tak.

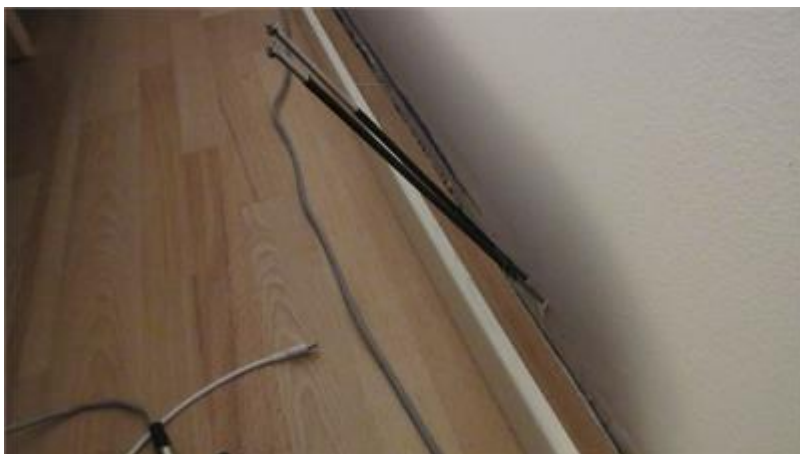
Samtliga mätningar/provålstagningar är stickprovskontroller. Gränsen för mikrobiell tillväxt i trä går vid ca 17% fuktkvot. Bakom fotlist i entréhall uppmättes fuktkvoten till ca 9% i mellanväggsyll. Bakom fotlist i sovrums 1 uppmättes fuktkvoten till ca 11% i ovankant syll mot granne. I sovrums 3 uppmättes fuktkvoten till ca 13% i ytterväggsyll. Provålstagning är ej utförd i golv då konstruktionens djup/höjd inte medger detta.
