# Besiktningsprotokoll

Anticimex Försäkringsbesiktning i samarbete med Fastighetsbyrån

| Fastighetsbeteckning:<br>Kumla-Björka 3:15 | |

| Besiktningsdatum:<br>2026-02-27 | Protokollnummer:<br>69567596 |

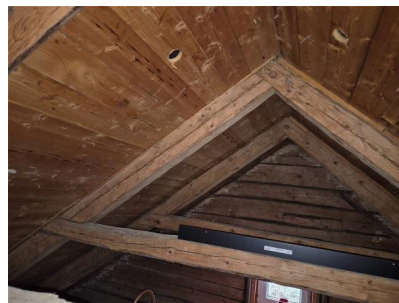
Vid kontroll av vinden uppmättes fuktvärden under kritisk fuktnivå för mikrobiell tillväxt och en normal lukt upplevdes. Fuktkvoten i underlagstak/takbjälkar uppmättes vid besiktningstillfället till ca 12 %. Detta värde varierar dock under året beroende på årstid och utomhusklimat.

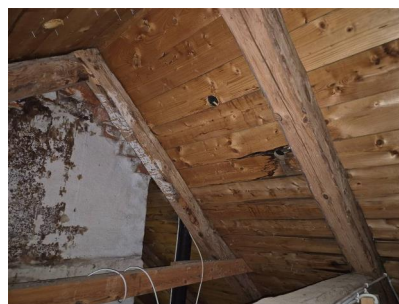
Mindre fuktfläck noterades på innertak.
