**Fastighetsuppgifter**

Surte 4:95

Alekärrsvägen 5B

## Bilaga 1 för kontroll av valda konstruktioner

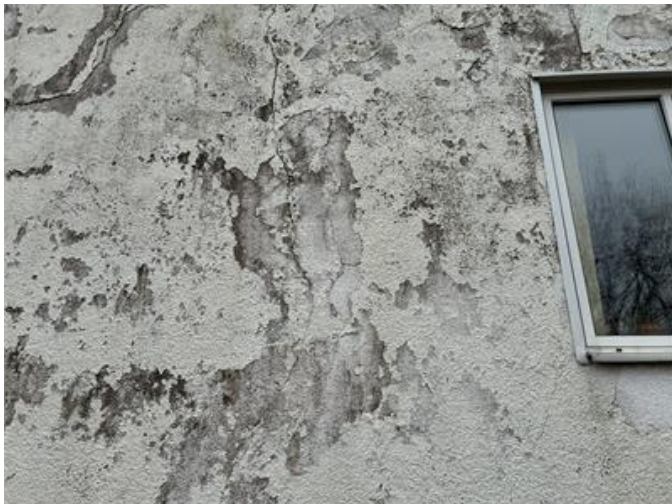
| Besiktningsresultat | | | | | |
|---|---|---|---|---|---|
| Fasad | | | x | | Sprickor förekommer i fasaden på några ställen. Se kommentar/riskanalys. Yta flagar, säljare informerar att fel färgtyp är använd. Plåt på fasad bl a. vid fönster och fasadens nederkant flagar. |

Det är idag allmänt känt att äldre putsad fasad på trästomme är en riskkonstruktion då den saknar luftspalt mellan fasadkonstruktion och trästomme. Det kan inte uteslutas att skador från fuktpåverkan kan eller kommer tränga in i konstruktionen. Detta kan komma att påverka byggnaden och eventuellt även inomhusmiljön negativt. Inläckning av vatten kan ske vid synliga brister och otätheter vid anslutningar och vid infästningar för t.ex. fönster, dörrar, balkonger, ventiler mm. och är särskilt omfattande när fasaden har ett väderutsatt läge. Kontakta fackmän för kontroll och åtgärd.

Fasad: Flertalet sprickor förekommer i fasaden på Yta på Tak: Översiktsbild.  
putsen flagar,

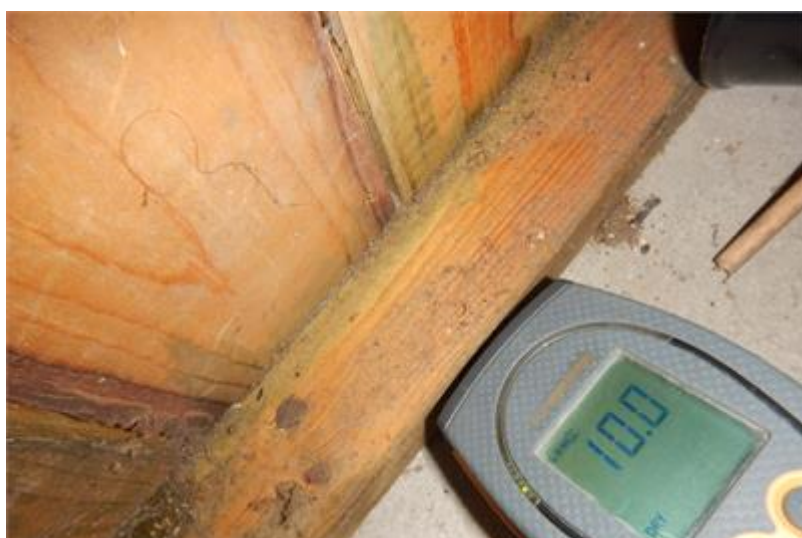
I källaren finns inga andra träkonstruktioner i kontakt med betongplatta eller grundmur än uppreglade väggar för trappförråd.

Fuktkvoten uppmättes till 8-10% i regel mot betongplattan.

Risk för mikrobiell tillväxt föreligger vid en fuktkvot på 17%.
