**Fastighetsuppgifter**

Annestorp 5:100

Diamantvägen 30

Uppdragsnummer O30575  
Besiktningsdatum 2026-02-06  
Besiktningsföretag OBM Besiktning Väst AB  
Besiktningsförrättare Kristian Rasmussen  
Närvarande Ombud, Mäklare.  
Giltig till och med 2027-02-06

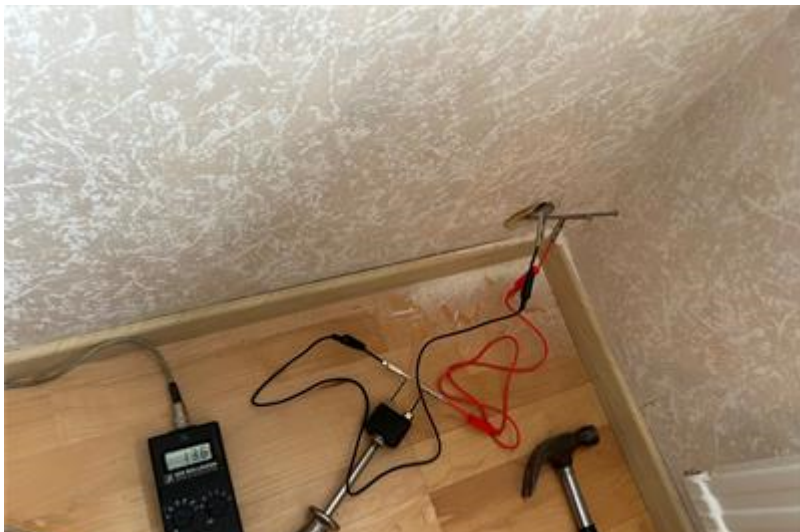
Ett provhål togs upp i ytterväggen i burspråket i köket och i syllen uppmättes fuktkvoten till ca 13-14 %, i en innerväggssyll mellan kök och hall till ca 10 %.

Vidare togs ett provhål upp i ytterväggen i garaget och i den träskyddsbehandlade syllen uppmättes fuktkvoten till ca 21-22 %.

Vid inträde till garaget upplevdes en avvikande lukt.

Då fuktkvoter över kritiskt gränsvärde samt avvikande lukt noterades vid besiktning av garaget rekommenderar vi att man kontaktar en fackman för utredning av orsak/omfattning samt åtgärd av de fuktrelaterade bristerna.
