# Besiktningsprotokoll

Anticimex Försäkringsbesiktning i samarbete med Fastighetsbyrån

| Fastighetsadress:<br>Rösevägen 6 | |

| Besiktningsdatum:<br>2026-02-24 | Protokollnummer:<br>69563441 |

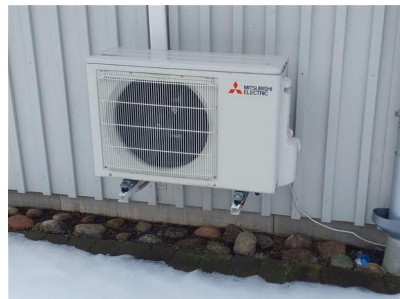
Kondensvatten från luftvärmepumpens utedel leds inte bort från husgrunden.

Detta medför ökad risk för att vatten tränger in i anslutande konstruktioner, vilket i sin tur kan leda till fuktrelaterade skador. Observera att besiktning av byggnadens värmesystem eller värmepumpen inte har ingått i uppdraget.

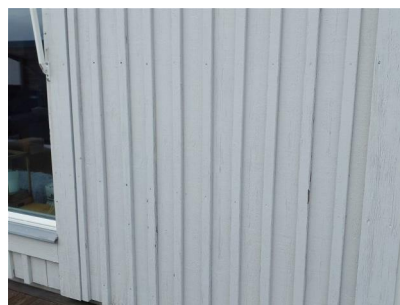
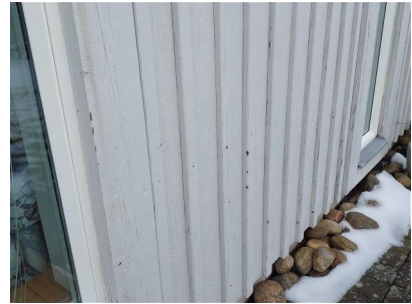
Fasadpanelen är i behov av målning/underhåll.  
(Främst på väst och södersidan).

Fasadbeklädnad och träkonstruktioner där målningsbehov finns riskerar att få fukt- och rötskador på grund av sämre vattenavvisande förmåga. För att öka livslängden på fasadbeklädnaden rekommenderas målning och underhåll.

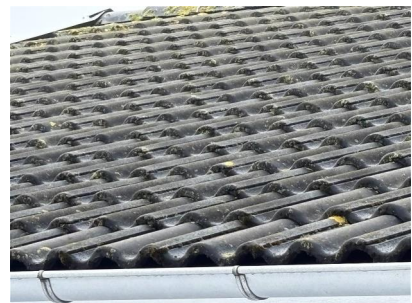
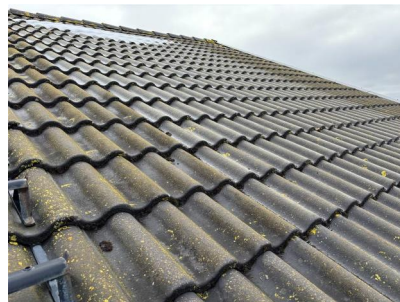
Inget att notera.

Taket besiktigat från steg lutad mot hängränna.

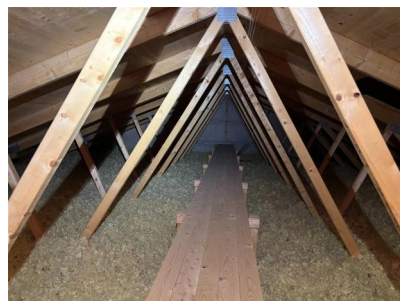
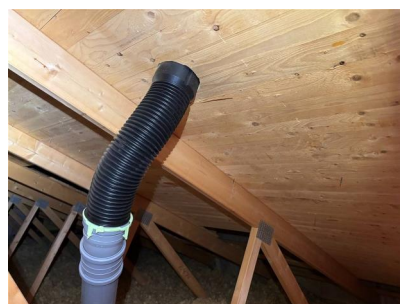
Nockvind är ej aktuellt vid delar av huset då innertaket följer yttertaket (parallella tak)  
 Ev. förekomst av bakomliggande luftspalt och uppbyggnad av densamma går därför ej att bedöma.  
 Detta i sig är ej en allmänt känd riskkonstruktion utan ett vedertaget sätt att isolera yttertaket av denna typ.

Övrigt inget att notera ang.nockvinden.

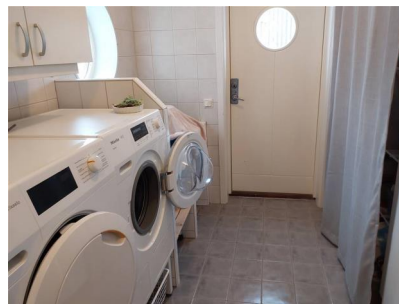
Våutrymmet har äldre yt-/tätskikt.

Eftersom funktionen, som innebär att ytskiktet/tätskiktet ska vara vattentätt, kan vara nedsatt finns en ökad risk att vatten tränger igenom ytskiktet/tätskiktet med vattenskador i omkringliggande konstruktioner som följd.

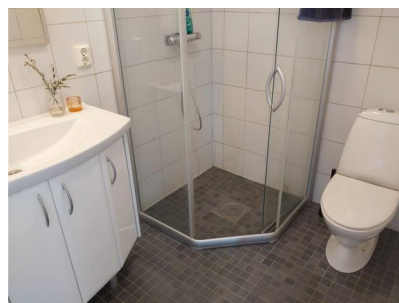
Våutrymmet har äldre yt-/tätskikt.

Eftersom funktionen, som innebär att ytskiktet/tätskiktet ska vara vattentätt, kan vara nedsatt finns en ökad risk att vatten tränger igenom ytskiktet/tätskiktet med vattenskador i omkringliggande konstruktioner som följd.

Duschväggen som är monterad har en helt tät sockel i botten. Vid ev. läckage utanför duschen kan inte vattnet ta sig till brunnen. Risk finns då att utläckande vatten tar sig ut och ner i underliggande konstruktion med fuktrelaterade skador som möjlig följd.

En mindre spricka i en kakelplatta inne i duschen.

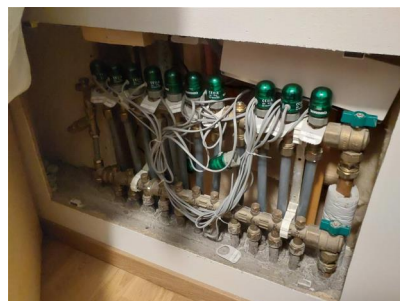
Rörslitsen till den vattenburna golvvärmen saknar vattentät botten.

En rörslits ska ha en vattentät botten och vara försedd med skvallerrör. När det saknas ökar risken för att ett läckage inte upptäcks i tid. Det kan leda till fuktskador i omkringliggande konstruktioner.

För att upptäcka eventuella läckage, installera ett fuktläckagelarm i utrymmet. Syftet med denna installation är att förebygga skada vid ett ev. läckage.

För att detta skall fungera är det viktigt att batteribyte sker enligt tillverkarens anvisningar.

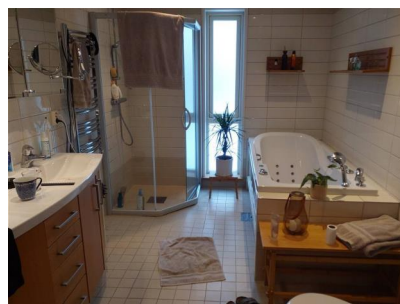
Våutrymmet har äldre yt-/tätskikt.

Eftersom funktionen, som innebär att ytskiktet/tätskiktet ska vara vattentätt, kan vara nedsatt finns en ökad risk att vatten tränger igenom ytskiktet/tätskiktet med vattenskador i omkringliggande konstruktioner som följd.

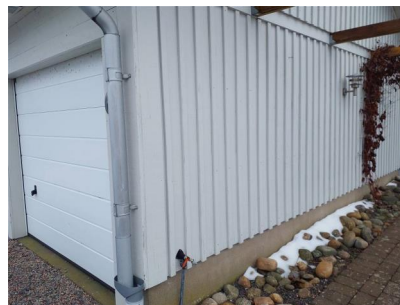
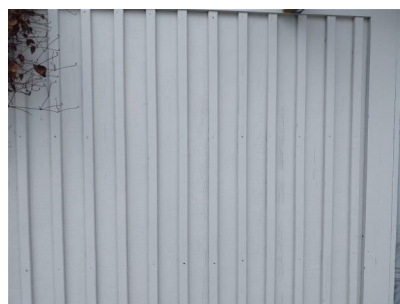
Fasadpanelen är i behov av målning/underhåll.

Fasadbeklädnad och träkonstruktioner där målningsbehov finns riskerar att få fukt- och rötskador på grund av sämre vattenavvisande förmåga. För att öka livslängden på fasadbeklädnaden rekommenderas målning och underhåll.

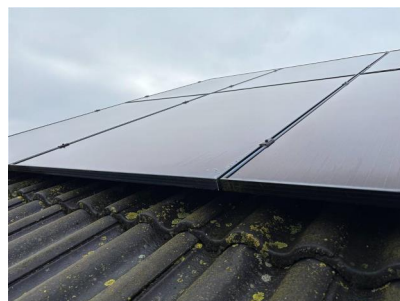
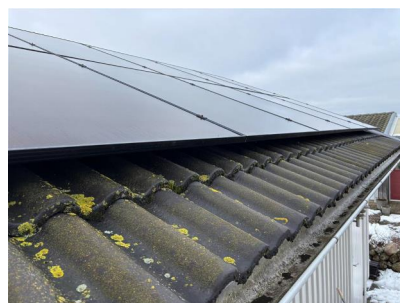
Takpannor med underlagstak av träfiberskivor

Med denna konstruktion är det extra viktigt att takpannorna är hela. Eftersom underlagstaket inte har en papp kan regn och snö som tränger in genom otätheter leda till fuktskador i underliggande konstruktion.
