Fastighetsbeteckning
Luckan 17
Adress
Sandviksvägen 29
352 41 Växjö

Uppdragsnummer G36879
Besiktningdatum 2026-02-24
Besiktningföretag OBM Kronoberg AB
Besiktningförrättare Pauline Petersson
Närvarande Fastighetsägaren
Giltig till och med 2027-02-24

Byggnadsbeskrivning 3 plans hus med källare	Byggnadsår 1970
Till eller ombyggnad 1994	Övrigt -

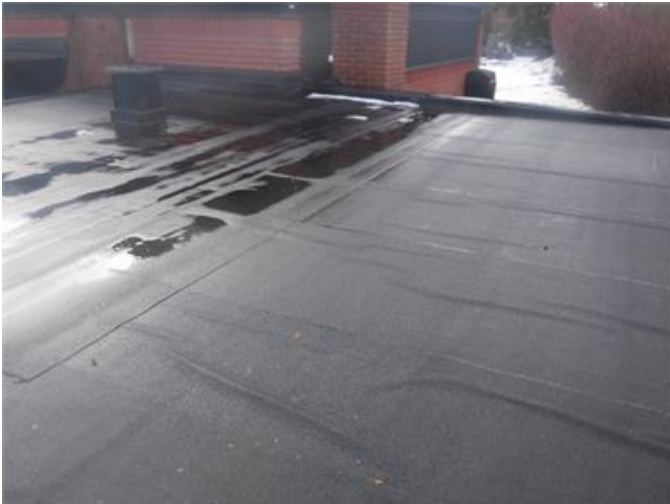
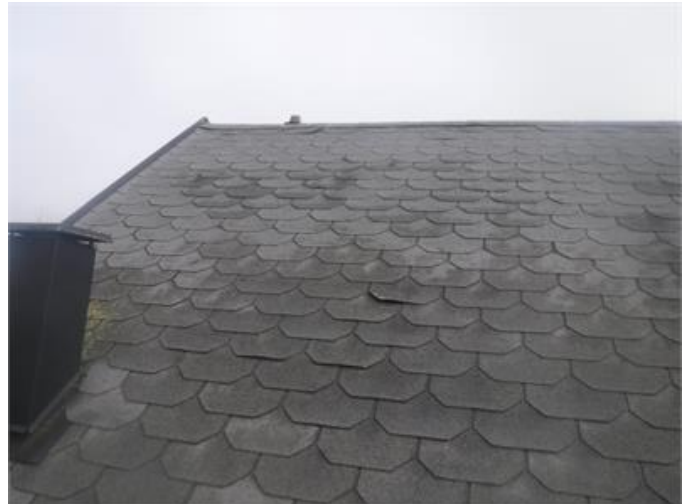
X		Låglutande tak klädda med takpapp samt sadeltaket med shingel är äldre och det noterades sprickbildningar samt bubblor i takpappen och det noterades att shingelplattor släppta. Det rekommenderas ta kontakt med fackman för vidare besiktning och bedömning av åtgärder.
Vind/Insidan av yttertaken				X	Insidan av yttertaken gick inte att besiktiga då dem är inklädda/isolerade och inga inspektionsluckor fanns.
Krypgrund		X			Tillbyggnaderna på baksidan är uppbyggda på krypgrunder, se vidare under kommentarer och riskanalys på sida 4.
				X	Grunden under matplatsen går inte att komma in i och är inget utrymme som går att krypa i pga utrymmesbrist mellan mark och bottenbjälklag.
INVÄNDIGT					
Allmänt		X			Ventilationen är enligt norm vid uppförandet för byggnaden men bedöms idag som undermålig då det rekommenderas mekaniska fläktar i alla våtrum och wc eventuellt med kontinuerlig fläktdrift.
					Det finns äldre avloppstammar och golvbrunnar i huset av gjutjärn med rostangrepp vilket ökar risken för stopp och läckage.

Låglutande tak klädda med takpapp samt sadeltaket med shingel är äldre och det noterades sprickbildningar samt bubblor i takpappen samt har shingelplattor släppt. Det rekommenderas ta kontakt med fackman för vidare besiktning och bedömning av åtgärder.

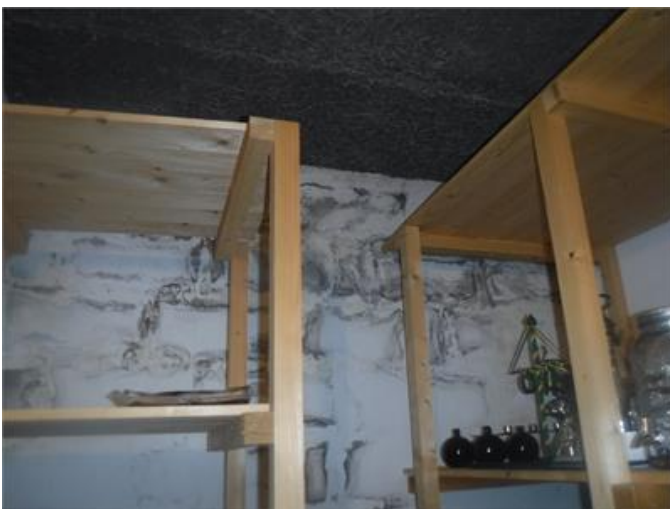
Förråd under trappa till entrén			X		Spår av fuktinträningar noterades på ytterväggarna och vid fuktindikering som utfördes i noterades förhöjda indikationer i mellanbjälklaget. Det rekommenderas en vidare undersökning för bedömning av åtgärder.
Rum som enligt uppgift tidigare varit kök		X			Det finns brister i övergolvet.
Wc	X				
Tvättstuga	X				
Dusch		X			Äldre tätskikt (plastmattor) och golvbrunn som kan ha minskat motstånd mot fuktgenomträngningar.
Badrum/Relaxavdelning	X				Tomrum (bomljud) noterades på kakelplattor till yttervägg.
En trappa ner					
Vinkällare/Matrum	X				
Bergsrum/Förråd		X			Spår av tidigare fuktskador finns på reglade väggar, mikrobiella tillväxter noterades på gipsskivor. Nuvarande ägare har använt avfuktare och ingen hög fukt mättes vid besiktningen.

Förråd i källaren under trappa till entrén: Spår av fuktinträningar noterades på ytterväggarna och vid fuktindikering som utfördes i noterades förhöjda indikationer i mellanbjälklaget. Det rekommenderas en vidare undersökning för bedömning av åtgärder.

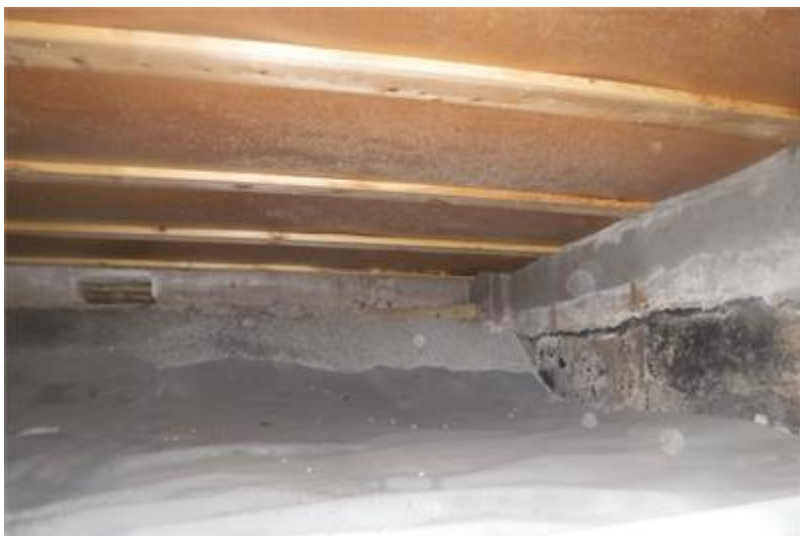
Byggnadsdel	Krypgrund - tillbyggnad
Konstruktionsdel	Undersida av bottenbjälklag
Konstruktionsuppbyggnad	Murad grund och bottenbjälklag av trä

Utomhusventilerade och ouppvärmade krypgrunder betecknas som riskkonstruktioner med avseende på fukt- och mikrobiella skador. Risk finns att avvikande lukter sprids och upplevs i boendemiljön. Mikrobiella tillväxter noterades på undersidan av bottenbjälklaget vilket indikerar att grunden delar av året är så fuktig att mikroorganismer utvecklas. Befintliga synliga mikrobiella tillväxter är i mindre omfattning och har inte lett till fuktskador eller hållfasthetsförsämringar i bottenbjälklaget. Det finns virke som är träskyddsbehandlat och kan avge kemisk lukt. Grunden under matplatsen går inte att komma in i och är inget utrymme som går att krypa i pga utrymmesbrist mellan mark och bottenbjälklag.

Kontroll av konstruktion visade fuktkvoter på ca 13% i bottenbjälklaget. Det kritiska gränsvärdet för mikrobiell tillväxt brukar anges till ca 16-17% fuktkvot (FK).

Fuktkvoten i en krypgrund växlar med årstiderna. I normalfallet är fuktbelastningen mot krypgrunden som högst under sommartid (juni-augusti) för att sjunka under vinterhalvåret.

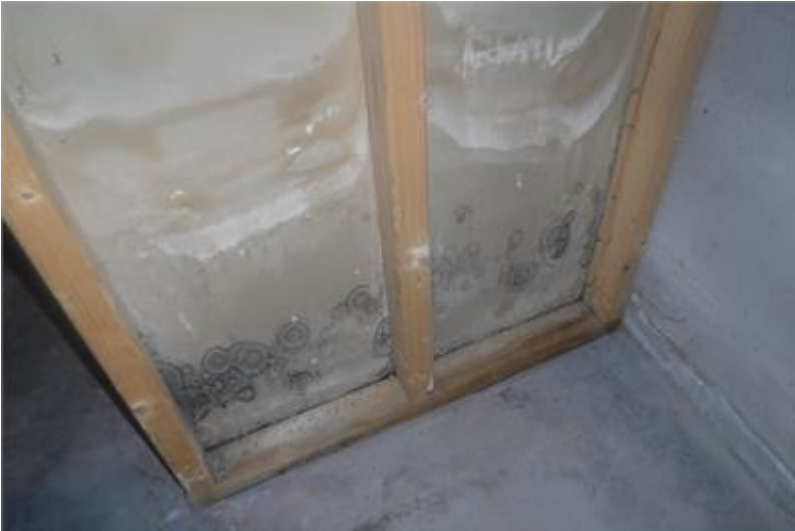
Byggnadsdel	Källare - Allmänt
Konstruktionsdel	Nedre del av reglad vägg
Konstruktionsuppbyggnad	Betongplatta med reglade väggar

Det finns puts- och färgsläpp invändigt på källarytterväggarna vilket indikerar att källarens utvändiga fuktskydd ej längre fungerar tillfredsställande. Vill man minska fuktinträningen i källaren så måste källarens utvändiga fuktskydd åtgärdas (dagvattensystem, dräneringssystem samt fuktskydd utvändigt på källarytterväggarna). Att viss fuktinträning sker behöver inte vara något problem så länge man undviker täta och organiska material mot betongplattan och ytterväggarna. Risk finns för att avvikande lukt upplevs och sprids till boendemiljön.

Kontroll av konstruktion visade fuktkvot på ca 11% i regel till reglad innervägg i förrådet längst in i källaren. Det kritiska gränsvärdet för mikrobiell tillväxt brukar anges till ca 16-17% fuktkvot (FK).

Väggar och gips är mikrobiellt angripna då det tidigare varit ökad fuktbelastning i utrymmet. Nuvarande ägare har använt avfuktare. Se även allmän text om källaren under kommentarer och riskanalys på sida 5 i protokollet.

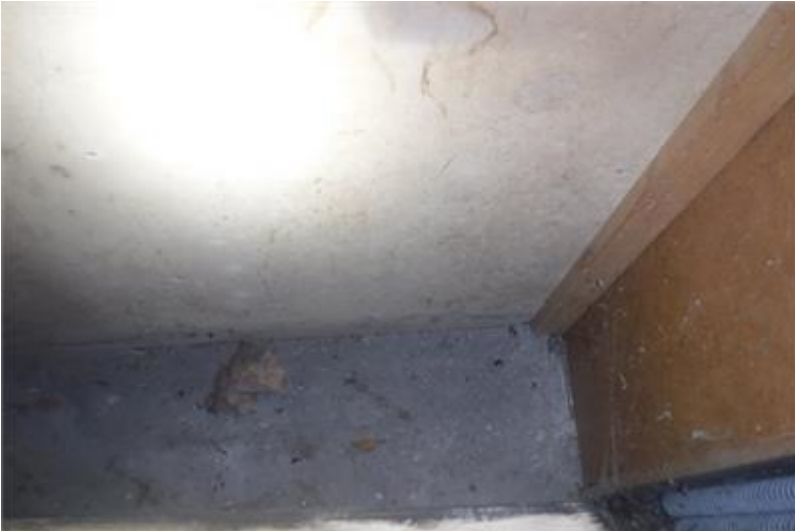
Byggnadsdel	Garage - Invändigt
Konstruktionsdel	Nedre del av yttervägg
Konstruktionsuppbyggnad	Betongplatta och reglade väggar

Kontroll av konstruktion visade fuktkvot på ca 19% i nedre del av reglad yttervägg. Det kritiska gränsvärdet för mikrobiell tillväxt brukar anges till ca 16-17% fuktkvot (FK).

Notera att stickprovsmässig undersökning är utförd samt att mätvärden normalt sett kan variera över årstiderna. För att säkert fastställa konstruktionens kondition och fuktstatus måste en mer omfattande undersökning utföras.
