Besiktningssprotokoll

Anticimex Försäkringsbesiktning i samarbete med Fastighetsbyrån

Fastighetsbeteckning: Känseknopen 5	
Fastighetsadress: Skotsteksgatan 14	
Postnummer: 45238	Ort: Strömstad

Besiktningdatum: 2026-02-26	Protokollnummer: 69568058
Temperatur: 4 °C	Väderlek: Mulet.
Tekniker: Per-Niklas Zakariasson	
E-post: per-niklas.zakariasson@anticimex.se	
Kontor: Uddevalla	
Närvarande: Fastighetsägare.

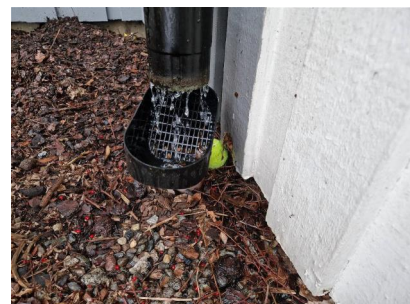
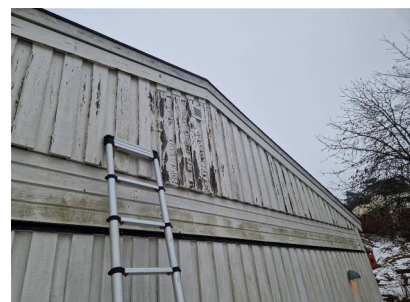
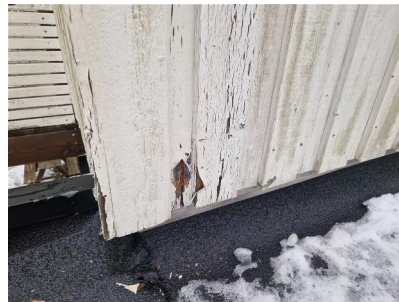
Utvändigt / Fasad

- Röttskador finns i fasadpanelen, vid gavelspets är panelen i ett sämre skick.
- Fasadpanelen även i behov av underhåll.

Det rekommenderas att röttskadat material byts ut och att bakomliggande konstruktion kontrolleras via en snickare. Eventuellt behöver panelen som är i ett sämre skick vid gavelspets bytas ut.

Även underhåll rekommenderas för att undvika mer skador.

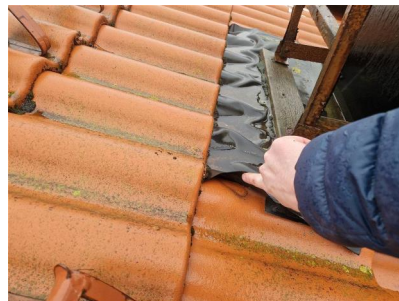
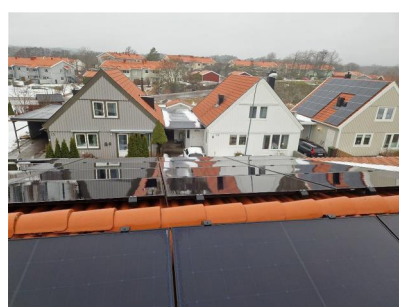
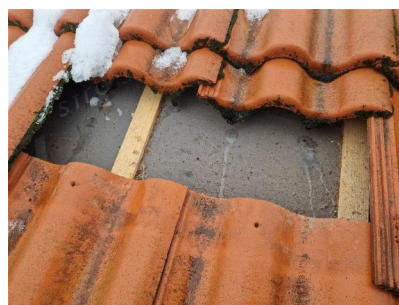
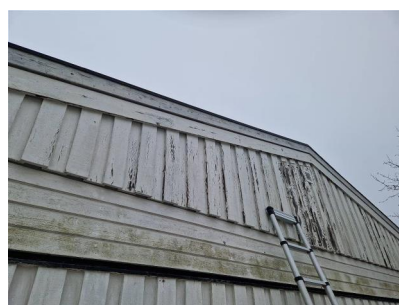
Utvändigt / Tak

- Otätheter finns mellan takpannor och gummiduk vid anslutning mot röckanal.
- Vindskivor är i behov av underhåll.
- Taket är besiktat från taksteg.

Otätheter kan medföra att vatten tränger in med underliggande skador som följd. Det rekommenderas att gummiduken förbättras alternativt byts ut via fackman.

Underhåll av vindskivor rekommenderas för att undvika skador.

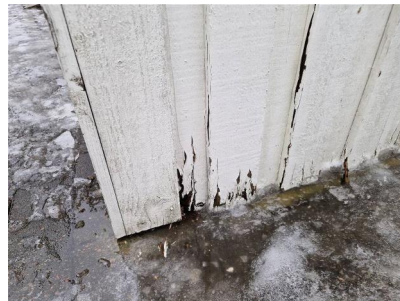
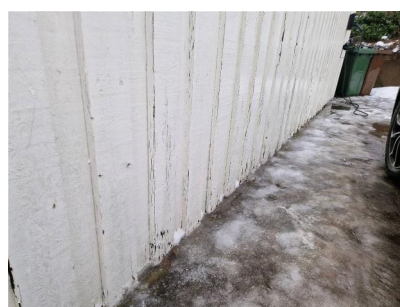
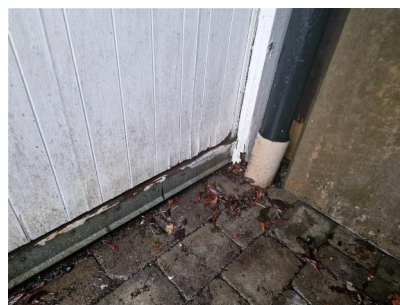
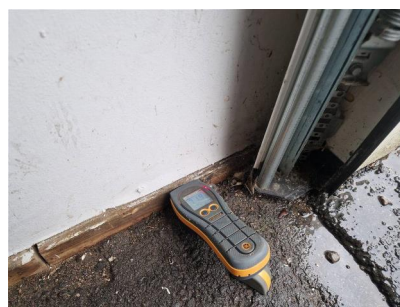
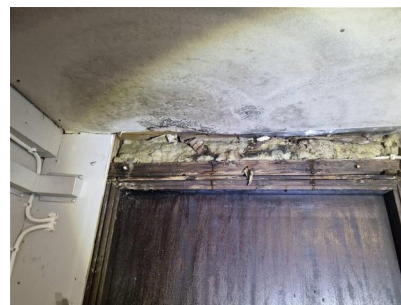
Utvändigt / Vidbyggt garage

- Garaget är ett allmänt dåligt skick.
- Läckage förekommer genom taket och invändiga skador förekommer.
- Rötskador finns i fasadpanelen som även är placerad nära markytan.
- Rötskador finns i foder och dörr.
- Fuktkvoten uppmättes till >28% i nederkant av vägg och takkonstruktionen, risk för mikrobiell tillväxt föreligger om fuktkvoten överstiger 17%.

Det rekommenderas att en snickare kontaktas för omfattning och lämpliga åtgärder gällande ovannämnda skador.

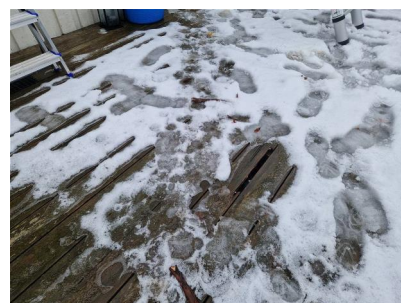
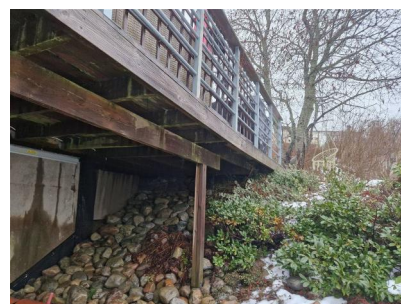
Utvändigt / Altan

Altanen är i ett sämre skick och bjälklaget bågvar.

Om detta skall åtgärdas rekommenderas att en snickare kontaktas.

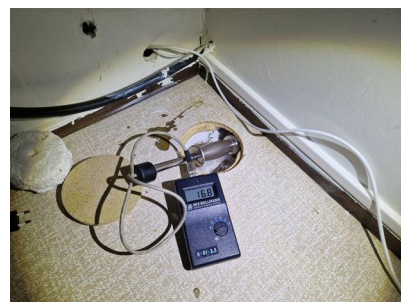
Suterrängplan / Allmänt

- Vid kontroll av golv och väggkonstruktioner uppmättes fuktvärden vid kritisk nivå för mikrobiell tillväxt och en avvikande kemisk lukt upplevdes i konstruktionen.

- En svag avvikande kemisk lukt upplevdes även i boendemiljön.

Fuktkvoten uppmättes till 17% i väggregel, risk för mikrobiell tillväxt föreligger om fuktkvoten överstiger 17%.

En vidare undersökning rekommenderas för att konstatera orsak, omfattning och lämpliga åtgärder.

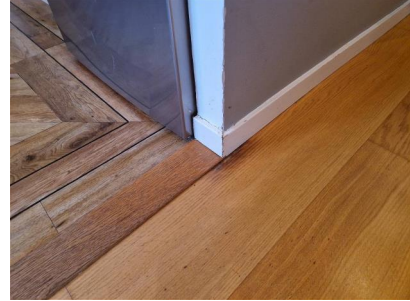
Suterrängplan / Entréhall

Missfärgning på golv intill kyl, ingen förhöjd fuktindikation vid besiktningstillfället.

Det är troligt att ett tidigare läckage har förekommit från kyl.

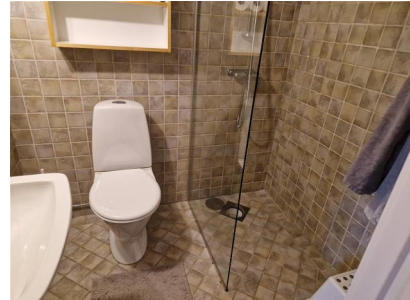
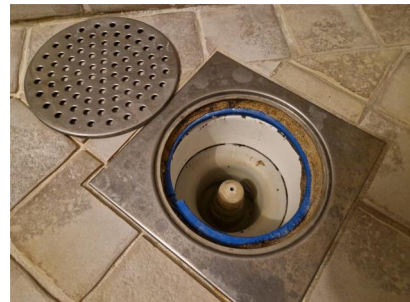
Suterrängplan / Dusch/Toalett

- Golvbrunnen är inte utbytt vid renovering och är även placerad nära vägg.
- Klämringen är lös och tätskikt sticker ut under klämringen.
- Rörkoppling är placerad nära vägg.

Ovannämnda brister medför en ökad risk för läckage och fuktskador. Åtgärda brister enligt ovan utförs vid en eventuell renovering av utrymmet.

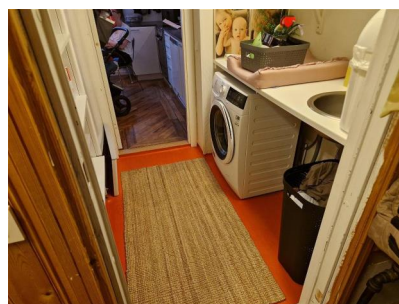
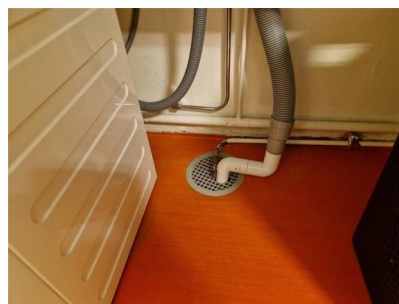
Suterrängplan / Tvättstuga

- Utrymmet är till åren med äldre tätskikt.
- Golvbrunnen är av äldre standard och är placerad nära vägg.

När tätskikt och övriga material blir till åren ökar risken för läckage och fuktskador. En renovering av utrymmet är att rekommendera.

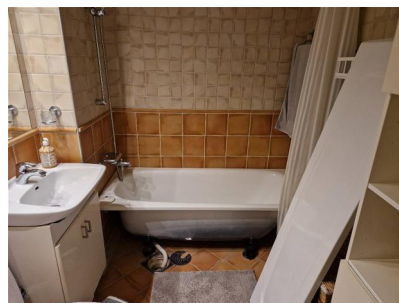
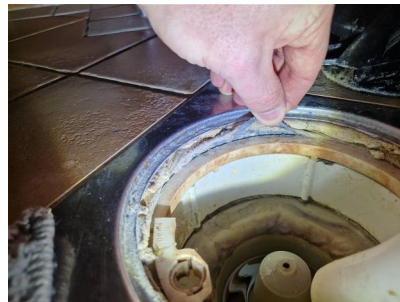
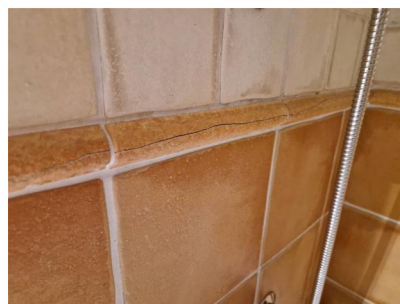
Övreplan / Badrum/Wc

- Tätskikt anslutning i golvbrunnen är otät.
- Golvbrunnen är av äldre standard och är inte utbytt vid renovering, klämringen är lös, bristfällig förhöjningsring.
- Kakel har spruckit.
- Rörkopplingar finns i väggen.

Ovannämnda brister medför en risk för läckage och fuktskador. Det rekommenderas att en fackman kontaktas för omfattningen av en renovering.
