# Besiktningsprotokoll

Anticimex Försäkringsbesiktning i samarbete med Fastighetsbyrån

| Fastighetsadress:<br>Kämpevägen 9 | |

| Besiktningsdatum:<br>2026-03-02 | Protokollnummer:<br>69571605 |

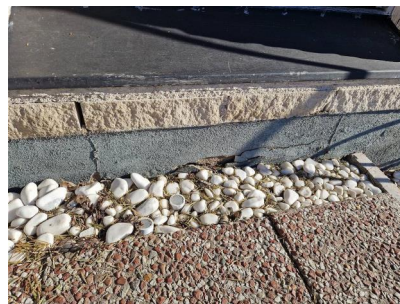
Sprickor och putssläpp finns i sockel.

Dessa bedöms inte ha lett till bakomliggande skador.

Underhåll rekommenderas.

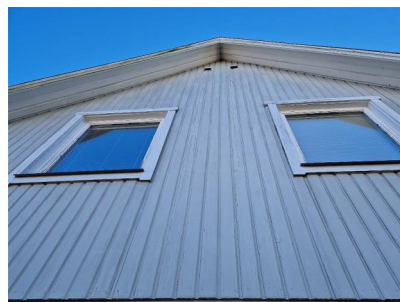
Fasadpanelen är i behov av målning/underhåll.

För att öka livslängden på fasadbeklädnaden rekommenderas målning och underhåll.

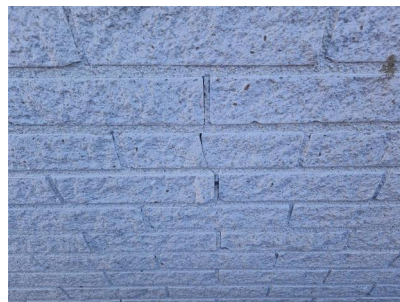
Sprickor finns i fasaden.

Dessa bedöms inte ha lett till bakomliggande skador.

Underhåll rekommenderas.

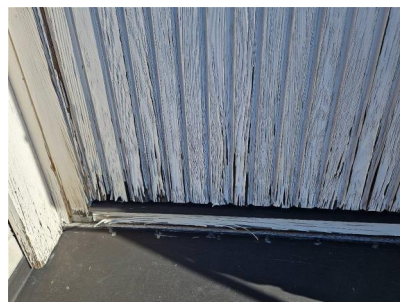
Isolerglas är äldre.

Befintliga fönster är äldre vilket betyder att tätningen mellan fönsterrutorna kan vara sämre. Detta kan leda till att missfärgning/imma kan uppstå mellan glasrutorna.

Fönster/dörr är i behov av målning/underhåll.

Fönsterbleck är otäta vid infästningar

Lokala rötskador finns.

Fönsterbågar och fönsterkarmar där målningsbehov finns riskerar att få fukt- och rötskador på grund av sämre vattenavvisande förmåga.

För att öka livslängden på fönster rekommenderas målning och underhåll.

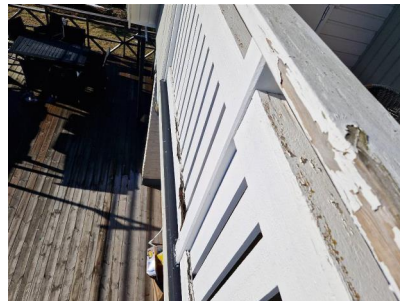
Balkongräcke och träkonstruktioner är i behov av målning/underhåll. Rötskador finns.

Balkongräcke och träkonstruktioner där målningsbehov finns riskerar att få fukt- och rötskador på grund av sämre vattenavvisande förmåga.

För att öka livslängden på balkongen rekommenderas målning och underhåll.

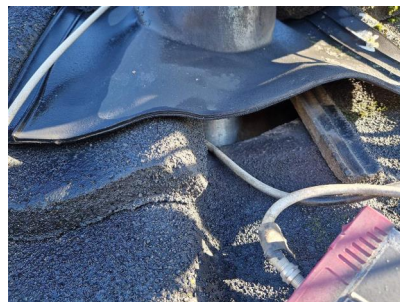
Yttertaket är äldre.  
Underlagstaket består allmänt av träfiberskivor.  
Råspont och papp finns ovan takkupa.  
Papp ovan takkupa noteras spröd.  
Otätheter finns vid genomföring.  
Äldre takfönster.

Takpannor, plåtdetaljer och underlagspapp har enligt vår bedömning en begränsad livslängd. Eftersom husets taktäckning är äldre har det ett minskat motstånd mot vatteninträngning. Detta i sin tur kan leda till fuktskador på träläkt och vidare ner i underliggande konstruktioner.

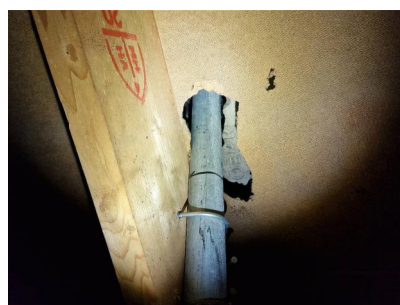
Underlagstaket består av träfiberskivor.  
Rinnmärken och mikrobiell påväxt finns på underlagstaket.  
Otätheter finns vid genomföring.  
Sidovindarna gick endast att kontrollera vid luckor då landgång saknas samt trångt.

Eftersom underlagstaket består av träfiberskivor utan yttre täckning av papp under takbeklädnaden, finns risk vid ogynnsam väderlek att regnvatten/snö tränger in i skivskarvar med läckage på vindsutrymmet som följd. Med tiden kan även träfiberskivorna drabbas av fuktskador.

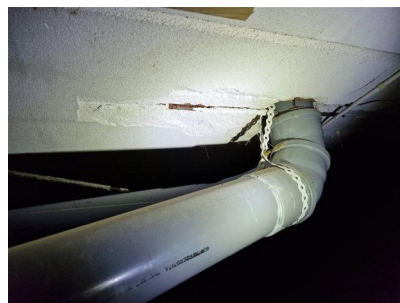
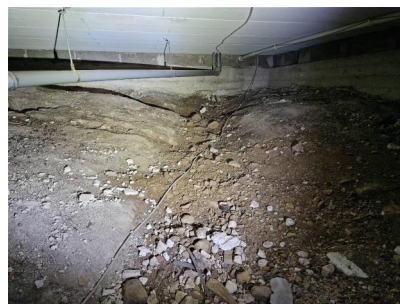
Organiskt material finns i utrymmet och markplast saknas.  
Vid genomföringar finns betongsläpp där armering ligger blottad.

När man har organiskt material i en fuktig miljö finns en ökad risk för mikrobiell tillväxt (angrepp av mikroorganismer). Detta kan i sin tur leda till att mikrobiell lukt sprids till boendemiljön.

Det rekommenderas att utrymmet rensas från organiskt material och markplast monteras. Spackling vid betongsläpp.

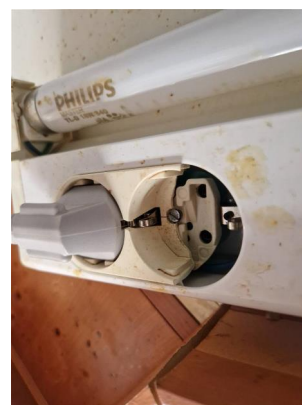
Ett trasigt eluttag noteras ovan diskbänk.

Kontakta elektriker för vidare kontroll och åtgärd.

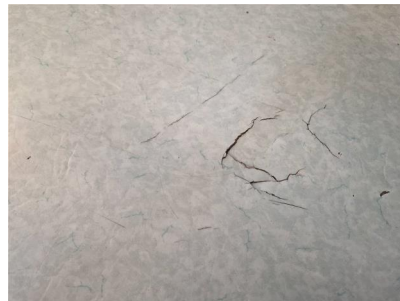
Utrymmet är i behov av renovering.

Utrymmet är äldre och har passerat tiden för sin tekniska livslängd.  
Skador finns i plastmattan på golv.  
Rör genomföring finns i golv.

Kontakta en behörig våtrumsentreprenör för en renovering. I samband med renoveringen bör omkringliggande konstruktioner kontrolleras för att upptäcka eventuella följdskador.
