# Besiktningsprotokoll

Anticimex Försäkringsbesiktning i samarbete med Fastighetsbyrån

| Fastighetsadress:<br>Uppsalavägen 28 | |

| Besiktningsdatum:<br>2025-05-15 | Protokollnummer:<br>69584088 |

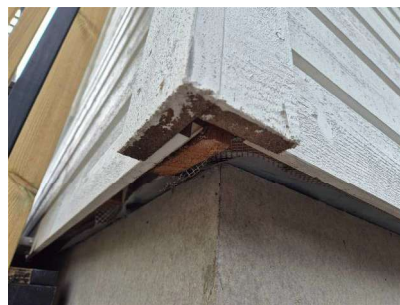
Delar av ändträet är bristfälligt målat.

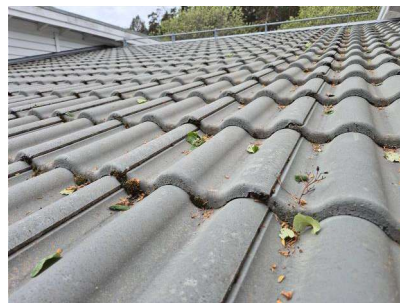
Mosspåväxt finns på betongpannor.

Besiktning av yttertaket har genomförts från mark, anliggande steg samt takstegar.

För att öka livslängden på taket rekommenderas att mossan tas bort från takpannorna.

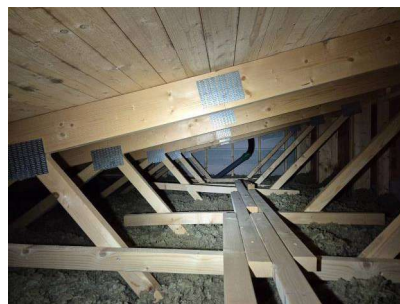
Mittersta delen av vindsutrymmet kunde inte besiktas eftersom landgångar saknas.

Vid kontroll av de besiktningsbara delarna av vinden uppmättes fuktvärden under kritisk fuktnivå för mikrobiell tillväxt och en normal lukt upplevdes.

Fuktkvoten i underlagstak/takbjälkar uppmättes till cirka 8 %. Det finns risk för mikrobiell tillväxt om den relativa fuktigheten (RF) i den omgivande luften är över 75 %. I furuvirke motsvarar det en fuktkvot (FK) på 17 %.

Vi rekommenderar en kompletterande besiktning när landgång monterats.

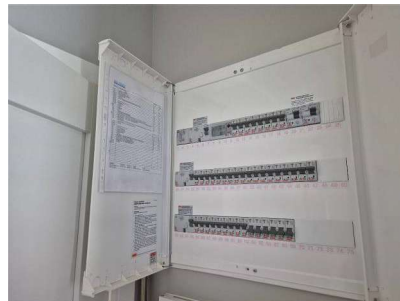
Jordfelsbrytare finns installerad vid elcentralen.

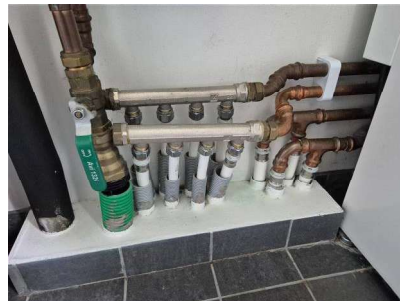
Rörlits är inte försedd med vattentät botten och är gjuten i klack.

Vid uppbyggnaden av utrymmet var detta tillåtet och utförandet anses därför vara fackmässigt utfört. I dagens branschregler är detta inte längre tillåtet.

Golvbrunn (Faluplast) och klämring (Jafo) är av olika fabrikat.

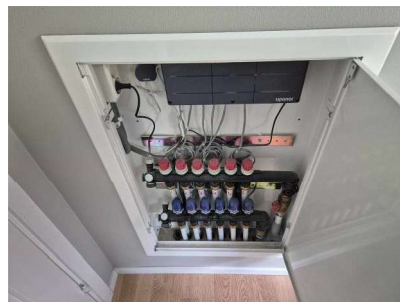
Stängskydd (plastdetalj) saknas i fördelarskåp.

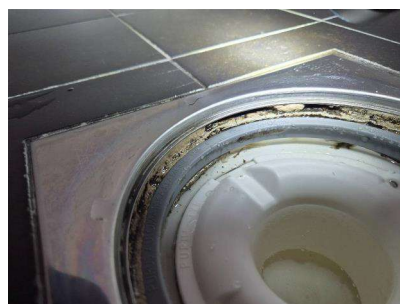
Om det ändå är en notering som särskilt bör påtalas är det att tätskiktet är felmonterat i golvbrunnen där det sticker fram under klämringen och klämringen är något lös i duschrummet åt söder. För att minska risken för fuktskador rekommenderas brunnen kontrolleras samt rengöras varsamt och regelbundet. Vidare kan förslagsvis duschkabin/badkar installeras i utrymmet för att minska vattenbegjutningen.

Tätskikt är felmonterat i golvbrunnen där det sticker fram under klämringen och klämringen är något lös. Vidare noterades "bom/bomljud" i vissa klinkerplattor.

När tätskikt är felmonterat i golvbrunnen innebär det risk för fuktskador. Vatten kan tränga ner i omkringliggande konstruktioner med fuktrelaterade skador som följd.

För att minska risken för fuktskador rekommenderas golvbrunnen kontrolleras samt rengöras varsamt och regelbundet. Vidare kan förslagsvis duschkabin/badkar installeras i utrymmet för att minska vattenbegjutningen.

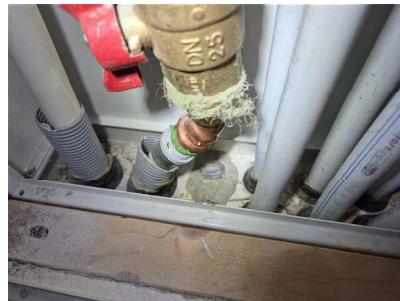
Stänkskydd (plastdetalj) saknas i fördelarskåp. Vidare förekommer mindre otätheter.
