# Besiktningssprotokoll

Anticimex Försäkringsbesiktning i samarbete med Fastighetsbyrån

Fastighetsbeteckning: Ekeby-Björka 4:18	
Fastighetsadress: Ekeby-Björka 117	
Postnummer: 692 91	Ort: Kumla

Besiktningdatum: 2026-02-24	Protokollnummer: 69554732
Temperatur: 2 °C	Väderlek: Halvklart
Tekniker: Magnus Hidström	
E-post: magnus.hidstrom@anticimex.se	
Kontor: Örebro	
Närvarande: Fastighetsägare Magnus Hidström: Besiktningssman Anticimex

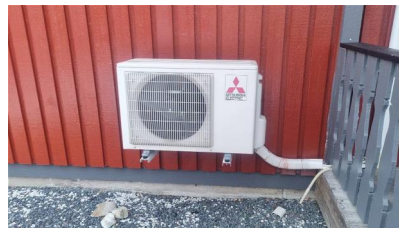
Kondensvatten från luftvärmepumpens utedel leds inte bort från husgrunden.

Detta medför ökad risk för att vatten tränger in i anslutande konstruktioner, vilket i sin tur kan leda till fuktrelaterade skador. Observera att besiktning av byggnadens värmesystem eller värmepumpen inte har ingått i uppdraget.

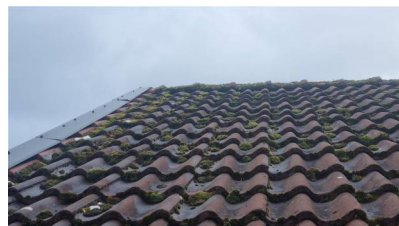
- Mosspåväxt finns på takpannor. Taket är besiktat från mark och via anliggande stege.

Mossa som växer på taket kan leda till att taktäckningen har ett minskat motstånd mot vatteninträning. Detta i sin tur kan leda till fuktskador på träläkt och takkonstruktionen vilket kan resultera i mikrobiella skador (angrepp av mikroorganismer).

- Takpannor med underlagstak av träfiberskivor.

Med denna konstruktion är det extra viktigt att takpannorna är hela. Eftersom underlagstaket inte har en papp kan regn och snö som tränger in genom otätheter leda till fuktskador i underliggande konstruktion.

För att öka livslängden på taket rekommenderas att mossan tas bort från takpannorna.

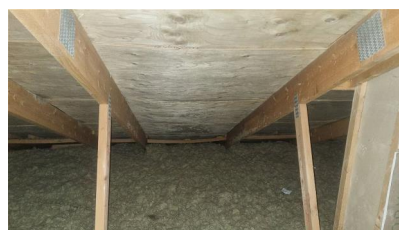
Vid kontroll av vinden uppmättes fuktvärden under kritisk fuktnivå för mikrobiell tillväxt och en normal lukt upplevdes.

Det finns risk för mikrobiell tillväxt om den relativa fuktigheten (RF) i den omgivande luften är över 75 %. I furuvirke motsvarar det en fuktkvot (FK) på 17 %. Fuktkvoten i takbjälkar uppmättes vid besiktningstillfället till ca 14 %. Detta värde varierar dock under året beroende på årstid och utomhusklimat.

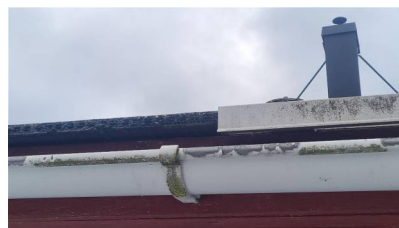
Plåtprofil i framkant saknas på ca 2/3 delar av altantaket av kanalplast.

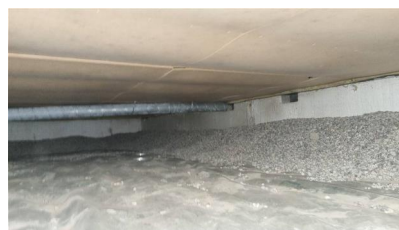
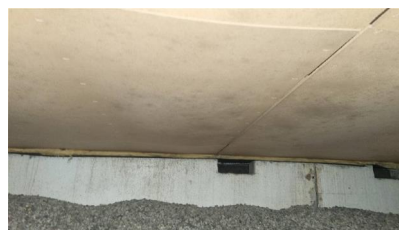
Vid kontroll av konstruktionen i krypgrund uppmättes fuktvärden under kritisk fuktnivå för mikrobiell tillväxt och normal lukt upplevdes. Notera att det lokalt finns mindre mikrobiell påväxt på blindbottenskivor men bedöms som ett äldre problem. Årlig kontroll av grunden rekommenderas för kontroll av förändringar.

Golvbjälklaget ovan den uteluftsventilerade krypgrunden riskerar att drabbas av fuktskador på grund av naturlig fuktpåverkan. Detta kan i sin tur leda till mikrobiella skador (angrepp av mikroorganismer) som kan leda till att mikrobiell lukt sprids till boendemiljön.

Det finns risk för mikrobiell tillväxt om den relativa fuktigheten (RF) i den omgivande luften är över 75 %. I furuvirke motsvarar det en fuktkvot (FK) på 17 %. Fuktkvoten uppmättes till 8,5 % i syllbrädor.

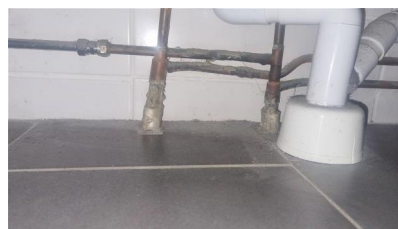
• Rör genomföringar finns i golv.

Rör genomföringar i golvet medför en ökad risk för att vatten tränger ner i omkringliggande konstruktioner och orsakar fuktskador.

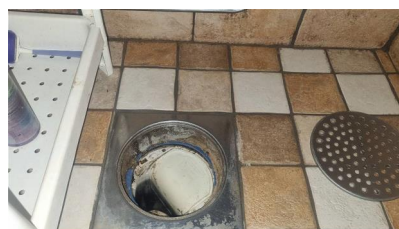
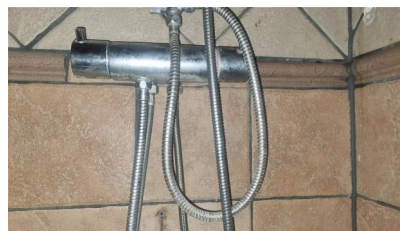
- Golvbrunnen i dusch/wc är inte utbytt i samband med renoveringen för ca 20-25 år sedan vilket skulle kunna leda till skador. Vid en framtida renovering ska golvbrunnen bytas ut.

- Golvbrunnen är inte utbytt i samband med renovering och duschblandaren sitter löst. Byt golvbrunnen vid framtida renovering.

Risk finns att det nya tätskiktet inte har kunnat anslutas till golvbrunnen på ett riktigt sätt, vilket kan leda till fuktsador i omkringliggande konstruktioner.

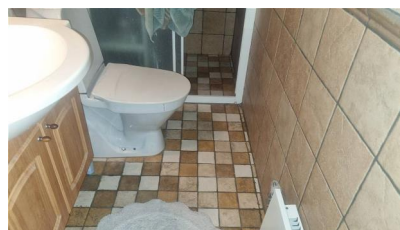
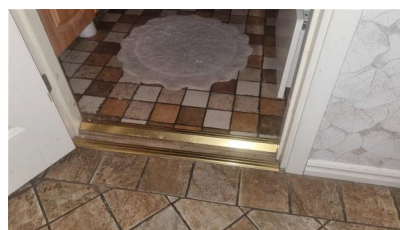
- Duschväggar är tät mot golv och tröskel saknas.

När duschväggar är täta mot golv medför detta till att vid ett eventuellt läckage utanför duschen att vatten letar sig in i angränsande rum med skador som följd.

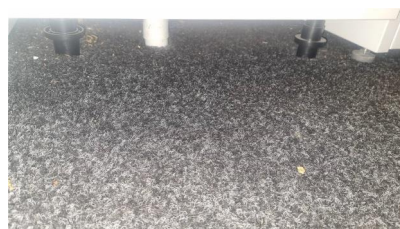
Golvbrunnen är inte besiktningbar. Notera att utrymmet är äldre men har inte besiktigats på grund av en golvmatta finns i utrymmet.

För att kunna kontrollera och bedöma golvbrunnen och utrymmet måste golvbrunnen vara tillgänglig och rengjord samt att mattan tas bort.

Jag rekommenderar en kompletterande besiktning om möjlighet ges.
