Fastighetsuppgifter

Fastighetsbeteckning
Kyrkan 8
Adress
Västra Långgatan 41A
61935 Trosa

**Besiktningssuppgifter**

Uppdragsnummer A35781
Besiktningdatum 2026-03-02
Besiktningföretag OBM Byggnadsmiljö AB
Besiktningförrättare Mattias Hallberg
Närvarande Säljare
Giltig till och med 2027-03-02

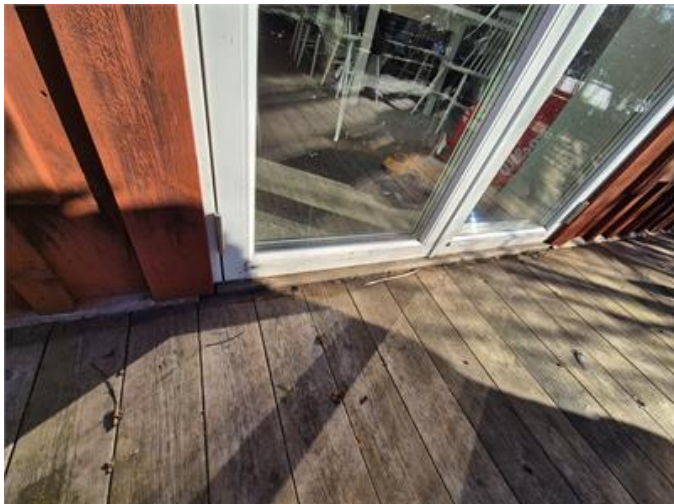
Fasad			X		- Fasad har underhållsbehov. - Rötskador förekommer i offerbräda, fasaden ligger i kontakt med mark/altan.
Fönster/dörrar		X			- Tröskelplåt saknas vid altandörren. - Fönsterplåt har släppt i infästning. (Ena fönstret på baksidan)
Altan	X				
Grund	X

Tröskelplåt saknas under altandörr.

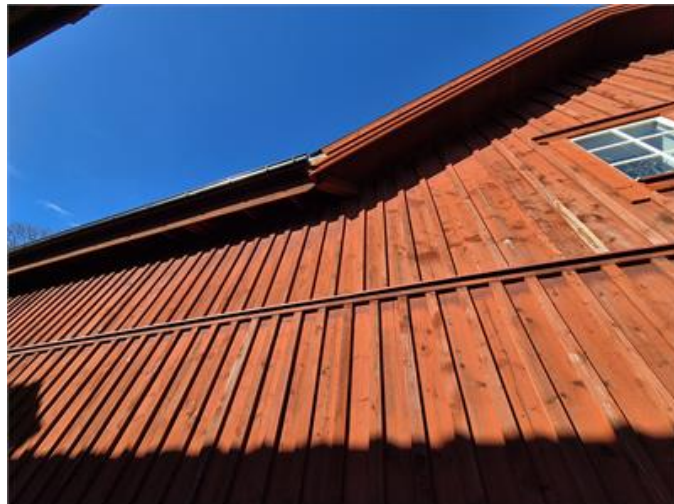
Besiktningsresultat					
Bedömningsskala: 1 = Utan anmärkning, 2 = Påpekande, 3 = Bör åtgärdas, 4 = Ej besiktningsbart					
Byggnadsdel	1	2	3	4	Anmärkning
Allmänt		X			- Termostater saknas/borttagna på radiatorer, skyddshuv bör monteras. - Petskydd saknas vid elcentralen.
Vind	X				Parallelltak, ej besiktningsbar konstruktion.
Övre plan					
Allrum	X				
Badrum/tvättstuga		X			Fönster placerat i plats för bad/dusch.
Sovrum 1-3	X				
Sovrum 4		X			Missfärgningar noterades vid takfönster. Beror troligtvis på kondens.
Garderob.	X				
Entréplan					
Entréhall	X				
Badrum		X			- Rörigenomföring förekommer i golv i uppgjuten klack. - Brunsmanschett ej besiktningsbar, täckt av bruk.
Vardagsrum	X				
Kök		X			- Fuktskydd saknas under diskbänkens vatteninstallationer. - Fuktskydd saknas under kyl/frys.
Utvändigt					
Tak		X			- Ena vindskivan för kort sågad, se bild. - Nockpanna täcker ej över vindskiveplåten. - Taket besiktades från mark.

Bild på vindskivan.
