**Fastighetsuppgifter**

Dolomiten 2

Klippvägen 14

## Bilaga 1 för kontroll av valda konstruktioner

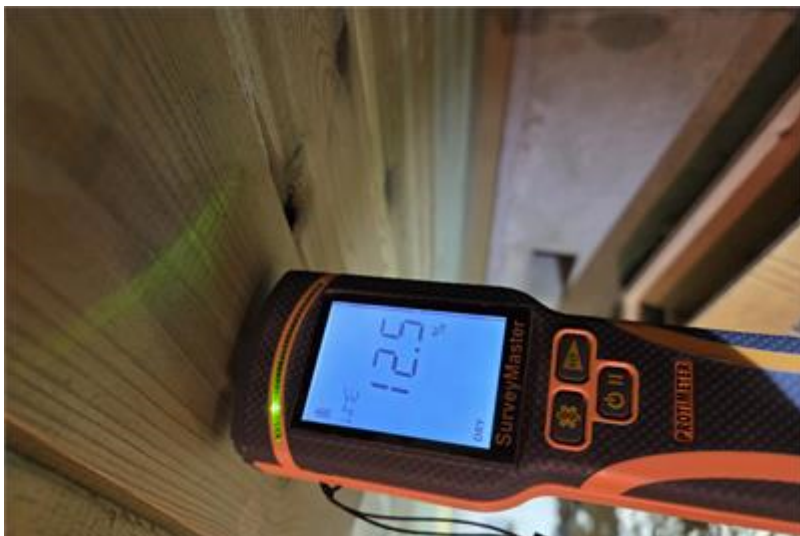
- I grunden uppmättes en fuktkvot (FK) på ca 12,5% i bjälklags undersida och ca 12% i ytterväggssyll. Det kritiska gränsvärdet för mikrobiell tillväxt brukar anges till ca 15-17% fuktkvot (FK).
- Impregnerat virke förekommer i konstruktionen vilket, främst, kan vara upphov till avvikande lukter. Inga avvikande lukter kunde noteras i grunden eller i bostaden vid besiktningsstillfället.
- Spillning från gnagare/skadedjur noterades.
- Delar av grunden har på grund av låg höjd/trånga passager en begränsad möjlighet att besiktigas.

Notera att stickprovsmässig undersökning är utförd samt att mätvärden normalt sett kan variera över årstiderna. För att säkert fastställa konstruktionens kondition och fuktstatus måste en mer omfattande undersökning utföras.
