# Besiktningsprotokoll

Anticimex Försäkringsbesiktning i samarbete med Fastighetsbyrån

| Fastighetsadress:<br>Fiskjusevägen 27 | |

| Besiktningsdatum:<br>2026-02-27 | Protokollnummer:<br>69570020 |

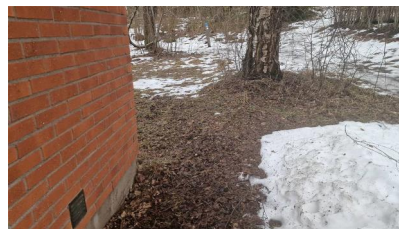
#### Utvändigt / Markförhållanden

Marken lutar delvis mot huset.

Detta kan innebära en ökad fuktbelastning mot grunden vilket i sin tur kan orsaka fuktskador i huset.

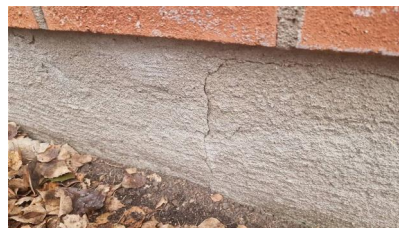
#### Utvändigt / Sockel

Sprickor finns i sockel.

Dessa bedöms inte ha lett till bakomliggande skador.

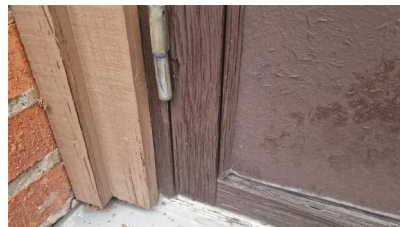
### Utvändigt / Dörrar

Dörrar är lokalt i behov av målning och underhåll.

För att öka livslängden på dörr rekommenderas målning och underhåll.

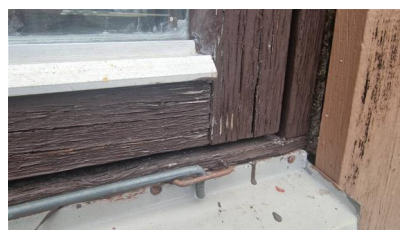
### Utvändigt / Fönster

Fönster är i behov av målning/underhåll.  
Isolerglas är äldre.

För att öka livslängden på fönster rekommenderas målning och underhåll.

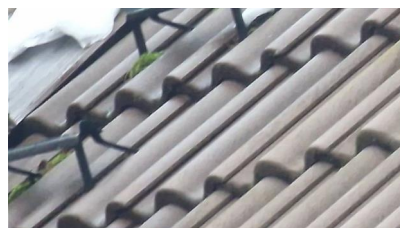
### Utvändigt / Tak

Mosspåväxt finns på takpannor.

Mossa som växer på taket kan leda till att taktäckningen har ett minskat motstånd mot vatteninträngning. Detta i sin tur kan leda till fuktskador på träläkt och takkonstruktionen vilket kan resultera i mikrobiella skador (angrepp av mikroorganismer).

För att öka livslängden på taket rekommenderas att mossan tas bort från takpannorna.

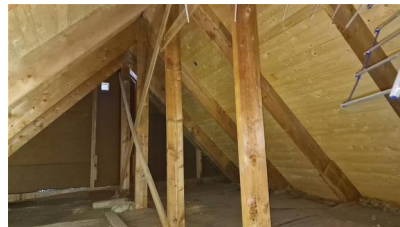
### Utvändigt / Vind

Vid kontroll av vinden uppmättes fuktvärden under kritisk fuktnivå för mikrobiell tillväxt och en normal lukt upplevdes.

Fuktkvoten i underlagstak/takbjälkar uppmättes vid besiktningstillfället till ca 11 - 12 %.

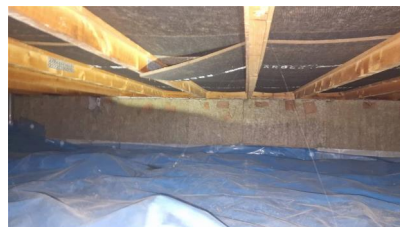
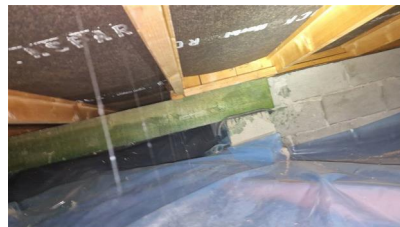
### Utvändigt / Krypgrund

Vid kontroll av konstruktionen i krypgrund uppmättes fuktvärden under kritisk fuktnivå för mikrobiell tillväxt och normal lukt upplevdes.

Via glipor i bjälklaget noteras asfaboard, isolering samt träfärgade regler. Fuktkvoten uppmättes till 8 - 9 %.

Vidare noteras att skivor i blindbotten lokalt släppt från infästningar. Träskyddsbehandlat virke noteras.

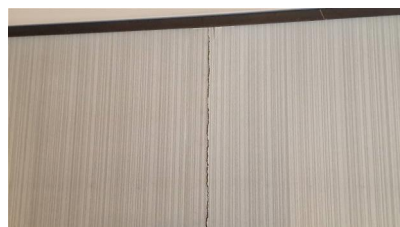
### Hela huset / Allmänt

Sprickor finns vid skivskarvar på vägg. Golvknarr noteras.

Detta bedöms inte ha lett till eller bero på några bakomliggande skador.

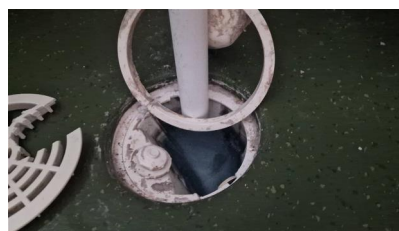
### Entréplan / Tvättstuga

Våtrummet har äldre yt-/tätskikt.  
Rör genomföringar i golvet är otäta.  
Klämring i golvbrunn är lös.  
Skarvar i golvbeklädnaden är otäta.

Utrymmet är äldre och har passerat tiden för sin tekniska livslängd.

Renovering av utrymmet rekommenderas. Kontakta en behörig våtrumsentreprenör för en renovering. I samband med renoveringen bör omkringliggande konstruktioner kontrolleras för att upptäcka eventuella följdskador.

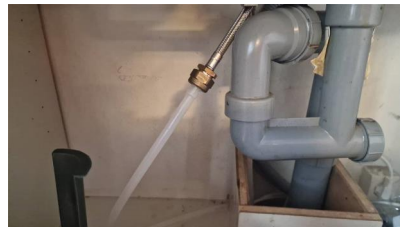
### Entréplan / Kök

Fuktskydd saknas i diskbänksskåp samt under kyl och frys. Slangar är inte fastmonterad mot vägg.

För att upptäcka eventuella läckage, installera ett fuktskydd. Montera fast slangar för att undvika att läckage uppstår.

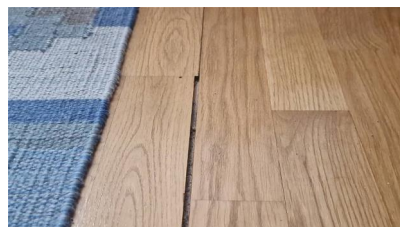
### Entréplan / Vardagsrum

Sprickor/Glipor finns i golv.

Dessa bedöms inte ha lett till bakomliggande skador.

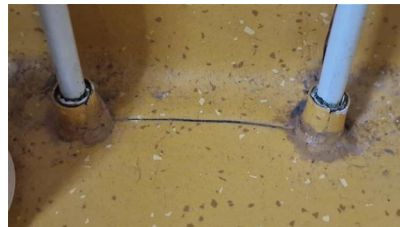
### Entréplan / Toalett

Utrymmet har äldre yt-/tätskikt.  
Skarvar är otät i golvbeklädnaden.

Eftersom funktionen, som innebär att ytskiktet/tätskiktet ska vara vattentätt, är nedsatt finns en ökad risk att vatten tränger igenom ytskiktet/tätskiktet med vattenskador i omkringliggande konstruktioner som följd.

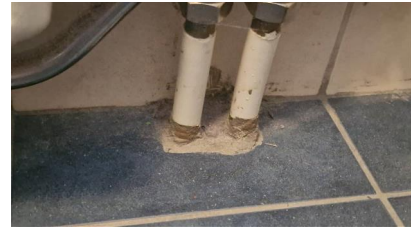
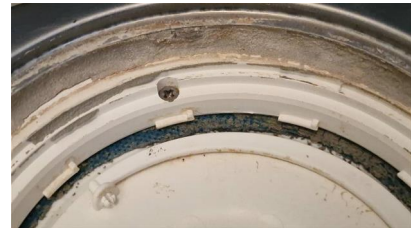
Rör genomföring finns i golv.

Rör genomföringar i golvet medför en ökad risk för att vatten tränger ner i omkringliggande konstruktioner och orsakar fuktskador.

Tätskikt är felmonterat i golvbrunnen (sticker fram under klämringen).

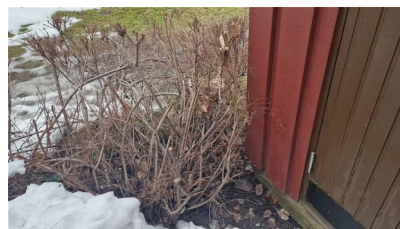
#### Utvändigt / Markförhållanden

Växter finns i anslutning till byggnaden.  
Marken lutar delvis mot byggnaden..

När det finns rabatter och växter nära byggnaden finns risk att fukt stannar kvar i väggarna. Detta kan i sin tur orsaka invändiga fuktskador. Växternas rötter kan också skada grundmuren och sätta dräneringsledningen ur funktion.

Området närmast byggnaden rekommenderas att vara fritt från växtlighet.

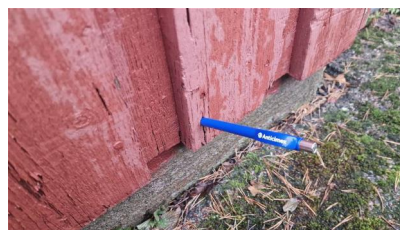
#### Utvändigt / Fasad

Enstaka panelbrädor har mindre rötskador.  
Fasadpanelen är i behov av målning/underhåll.

För att öka livslängden på fasadbeklädnaden rekommenderas målning och underhåll. I samband med ommålning rekommenderas att de rötskadade panelbrädorna byts ut.

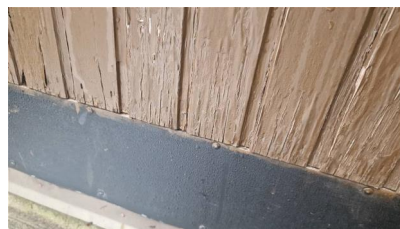
#### Utvändigt / Dörrar

Dörrar är lokalt i behov av målning och underhåll.

För att öka livslängden på dörr rekommenderas målning och underhåll.

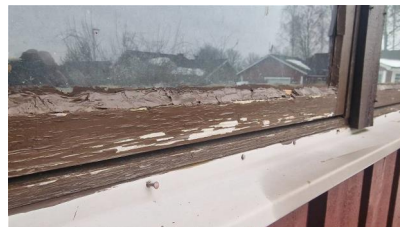
### Utvändigt / Fönster

Fönster är i behov av målning/underhåll.

För att öka livslängden på fönster rekommenderas målning och underhåll.

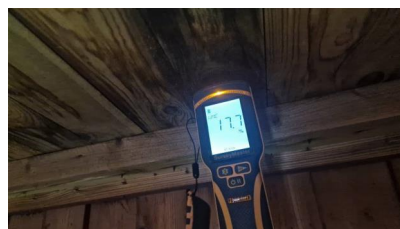
### Garage invändigt / Garage

Taket har fuktfläckar och förhöjda fuktvärden noteras.

Fuktfläckar kan bero på olika saker, och kan vara ett tecken på en tidigare eller en pågående fuktskada.

Vi rekommenderar en fördjupad undersökning för att bedöma orsak och omfattning.

I samband med den fördjupade undersökningen rekommenderas att yttertaket kontrolleras.
