# Besiktningsprotokoll

Kompletterande besiktning  
Anticimex Försäkringsbesiktning i samarbete med Fastighetsbyrån

| Fastighetsadress:<br>Ärenprisivägen 99 | |

| Besiktningsdatum:<br>2026-03-02 | Protokollnummer:<br>69583778 |

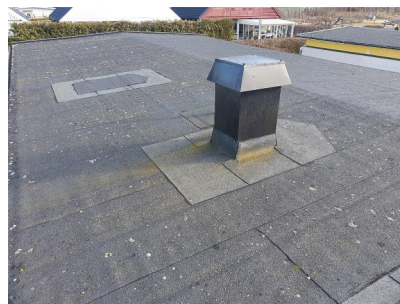
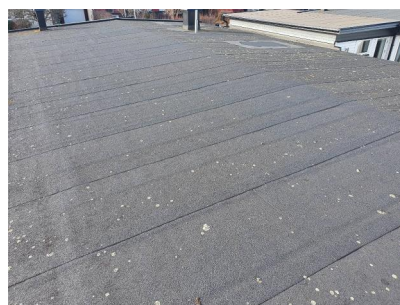
Takpappen är äldre.

Tätskiktet på ett platt/låglutande tak har enligt vår bedömning en begränsad livslängd. Eftersom takpappen är äldre har det ett minskat motstånd mot vattengenomträngning. Detta i sin tur kan leda till att takkonstruktionen drabbas av fuktskador.

Igensättning av taköppningar där lanterniner tidigare varit installerade.

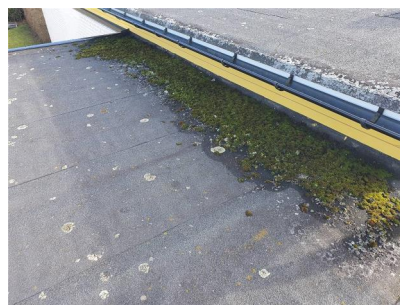
Takpappen är äldre.

Tätskiktet på ett platt/låglutande tak har enligt vår bedömning en begränsad livslängd. Eftersom takpappen är äldre har det ett minskat motstånd mot vattengenomträngning. Detta i sin tur kan leda till att takkonstruktionen drabbas av fuktskador.

Mossa noteras.
