Besiktningssprotokoll

Anticimex Försäkringsbesiktning i samarbete med Fastighetsbyrån

Fastighetsbeteckning: Södra Borgeby 1:80	
Fastighetsadress: Södra Borgeby 155	
Postnummer: 686 91	Ort: Sunne

Besiktningdatum: 2026-03-02	Protokollnummer: 69569115
Temperatur: 1 °C	Väderlek: Mulet
Tekniker: Lennart Davidsson	
E-post: Lennart.Davidsson@anticimex.se	
Kontor: Karlstad	
Närvarande: Säljare

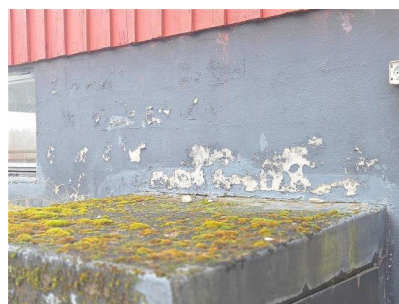
Utvändigt / Sockel

Sprickor finns i sockel.
Dessa bedöms inte ha lett till bakomliggande skador.

Utvändigt fuktskydd ligger oskyddat ovan mark.
Risk finns att det utvändiga fuktskyddet skadas och funktionen försämras.

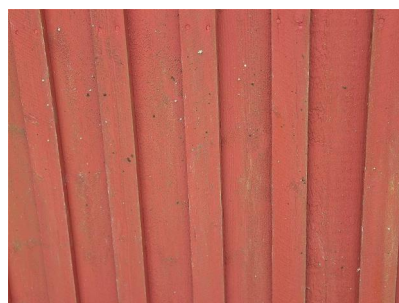
Utvändigt / Fasad

Mindre underhållsbehov kan noteras på delar av fasad, speciellt baksida.

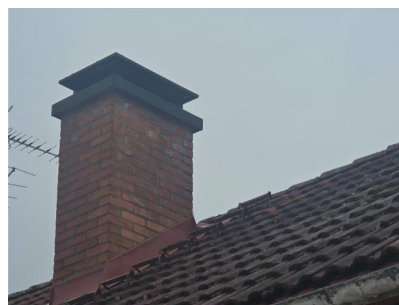
Utvändigt / Tak huvudbyggnad

Mossa förekommer speciellt på norra sidan. Skorsten har lokalt frysskadade tegelstenar. Nockband saknas.

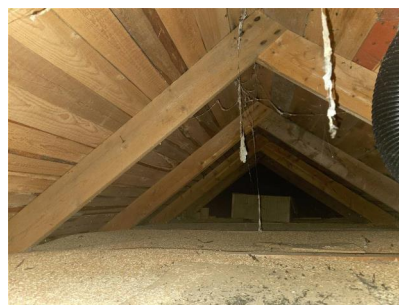
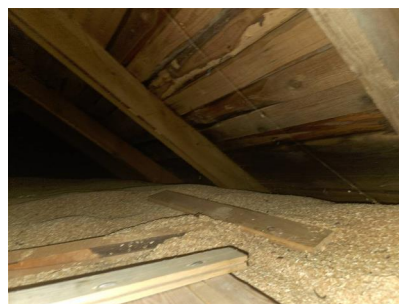
Utvändigt / Vind

Vid kontroll av vinden uppmättes fuktvärden under kritisk fuktnivå för mikrobiell tillväxt och en normal lukt upplevdes.

Underlagstak består av råspont och isoleringen är såg spån.

Fuktkvoten i underlagstak/takbjälkar uppmättes vid besiktningstillfället till ca 10 %.

Risk för mikrobiell tillväxt föreligger om den relativa fuktigheten (RF) i den omgivande luften är över 75% vilket i furuvirke motsvarar en fuktkvot (FK) på 17%.

Påväxt kan noteras på delar av vinden speciellt mot takfot. Se invändigt om bostadsventilation.

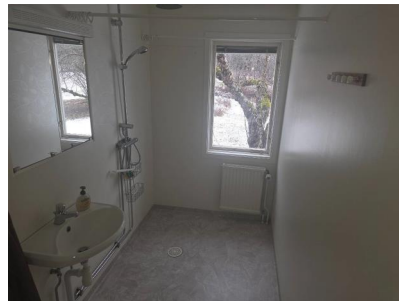
Entréplan / Dusch/Toalett

- ✎ Plastmatta på golv och vägg
- Rör förekommer genom golv
- Fönster i duschzon

Fuktindikering i utrymmet gav inga förhöjda fuktindikationer.

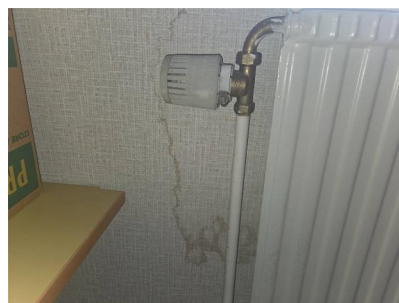
Entréplan / Klädkammare

- ✎ Fuktläckar på vägg, bedöms vara äldre

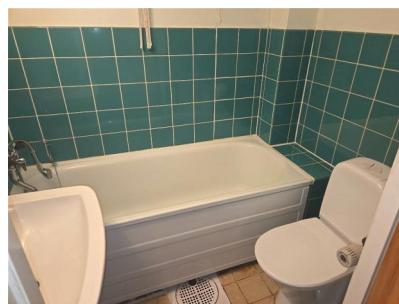
Övre plan / Badrum/Wc

Våtutrymmet har äldre yt-/tätskikt och äldre golvbrunn.

Utrymmet är äldre och har passerat tiden för sin tekniska livslängd.

Renovering av utrymmet rekommenderas innan duschning sker. I samband med renoveringen bör omkringliggande konstruktioner kontrolleras för att upptäcka eventuella följdskador.

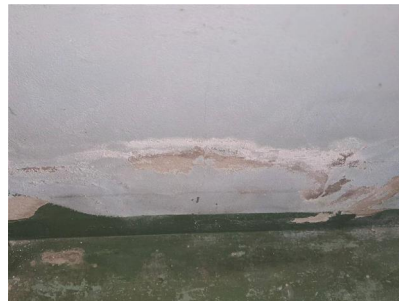
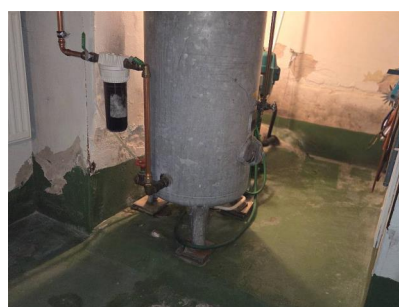
Källarplan / Allmänt hela källare

Äldre betongren källare som består av bland annat pannrum dusch, bastu samt gillestuga och garage.

- Färg och putssläpp förekommer på väggar.
- I ett rum förekommer påreglade väggar, ingen kontroll utförd.

Befintlig påreglad vägg och eventuella väggsyllar riskerar att drabbas av fuktskador på grund av naturlig fuktpåverkan. Detta i sin tur kan leda till mikrobiella skador (angrepp av mikroorganismer) som kan resultera i att mikrobiell lukt sprids till boendemiljön. Om reglar/syllar är tryckimpregnerade kan även en kemisk lukt förekomma.

Utvändigt fuktskydd är äldre.

Eftersom källarens utvändiga fuktskydd (dagvattensystem, dräneringssystem samt källarytterväggarnas utvändiga fuktskydd) är äldre, så kan systemet ha nedsatt funktion. Detta ökar risken för invändiga fuktskador i källaren.

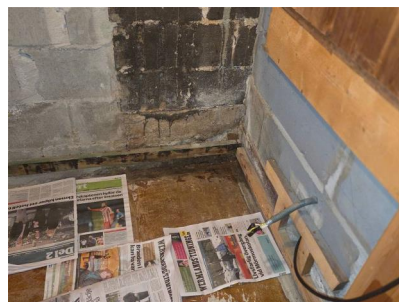
I källare förekommer puts och färgsläpp på vissa väggar. I utbyggnadsdelen i bastu tränger fukt in vissa årstider via väggen/ golv. Detta behöver få en vidare bedömning.

Fukt tränger in via vägg/ golv.
Se även lämnade upplysningar om detta.

Vi rekommenderar en fördjupad undersökning för att bedöma orsak och omfattning.
