**Fastighetsuppgifter**

Korsnäs 2:21

Stapelvägen 4

## Bilaga 1 för kontroll av valda konstruktioner

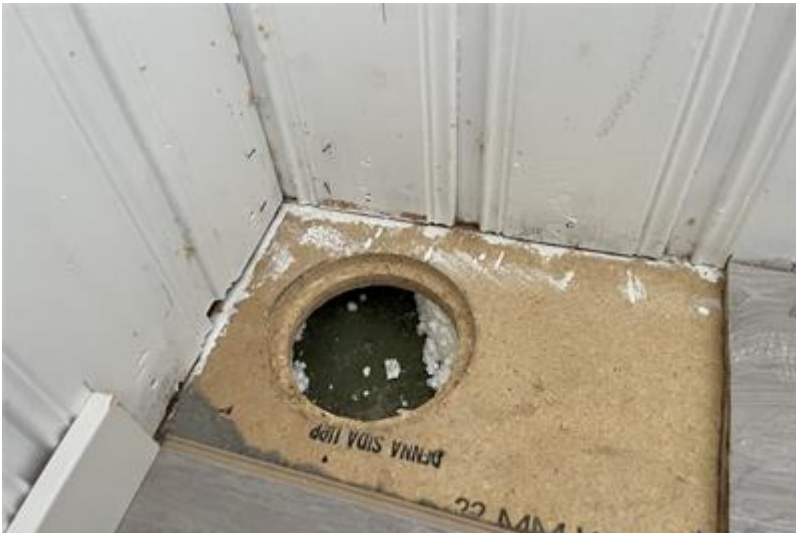
Konstruktionskontrollen utfördes i det flytande golvet i sovrummet. Det uppmätta fuktvärdet var mellan 17-18%FK i undersida spånskiva, en avvikande lukt från provhål noterades. Ingen håltagning gjordes i den utreglade väggen, bedöms ha likvärdig fuktstatus som golvet.

Det kritiska gränsvärdet för mikrobiell tillväxt brukar anges till 17% fuktkvot (FK).

Förhöjda fuktvärden är uppmätta och en avvikande lukt förekommer. Konstruktionerna anses olämpliga.
