**Fastighetsuppgifter**

Fönsterbågen 12

Tunnbrödsvägen 50

## Bilaga 1 för kontroll av valda konstruktioner

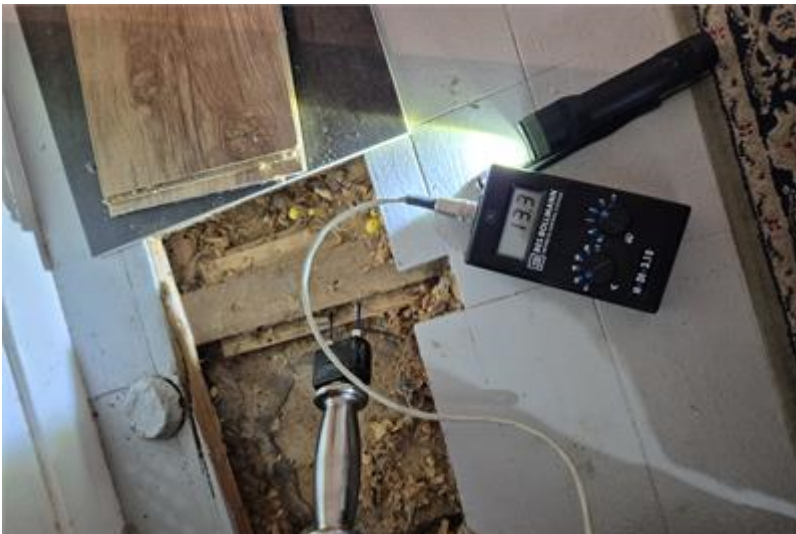
Det förekommer uppreglade golv på betongplatta, vilket betecknas som en riskkonstruktion med avseende på fukt- och mikrobiella skador. För att säkert fastställa golvkonstruktionernas kondition och utförande krävs alltid en fortsatt teknisk undersökning. Se även info på protokollets näst sista sida Pos. 9.

| Konstruktionsdel | Uppreglat golv på betong |
| Konstruktionsuppbyggnad | Golvbrädor av trä/parkett, tunna träreglar, isolering, betonggolv/betongsula |

Stickprovskontroll i uppreglat golv gjordes och fuktkvot i träreglar mättes på två ställen till ca 13-14% FK.

Det kritiska gränsvärdet för mikrobiell tillväxt brukar anges till ca 17% fuktkvot (FK).

Notera att stickprovsmässig undersökning är utförd samt att mätvärden normalt sett kan variera över årstiderna. För att säkert fastställa konstruktionens kondition och fuktstatus måste en mer omfattande undersökning utföras.

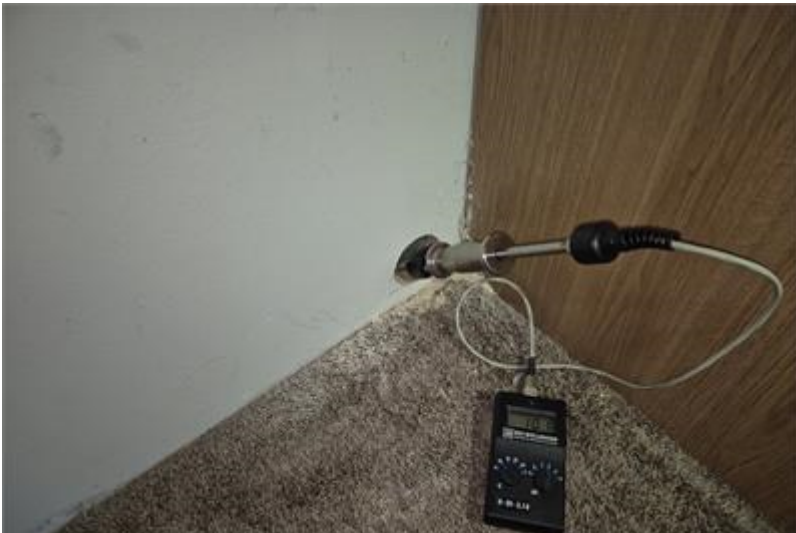
| Besiktningsresultat | | | | | |
|---|---|---|---|---|---|
| | | X | | | -Påreglad konstruktion innanför tillbyggda lättbetongväggar förekommer, se bilaga för kontroll av träregel nertill mot betonggolv. |

| Byggnadsdel | Vägg i tillbyggnad i sutterängplan |
| Konstruktionsdel | Påreglad vägg på en lättbetongstomme |
| Konstruktionsuppbyggnad | Gips, plyfa, plastfolie/ångspärr, träreglar, isolering, grundmur |

Fuktvot i liggande regel nertill i vägg vid betonggolvet uppmättes till ca 10-11% FK.

Det kritiska gränsvärdet för mikrobiell tillväxt brukar anges till ca 17% fuktkvot (FK).

Notera att stickprovsmässig undersökning är utförd samt att mätvärden normalt sett kan variera över årstiderna. För att säkert fastställa konstruktionens kondition och fuktstatus måste en mer omfattande undersökning utföras.
