# Besiktningsprotokoll

Anticimex Försäkringsbesiktning i samarbete med Fastighetsbyrån

| Fastighetsadress:<br>Ljunggatan 14 | |

| Besiktningsdatum:<br>2026-03-03 | Protokollnummer:<br>69571346 |

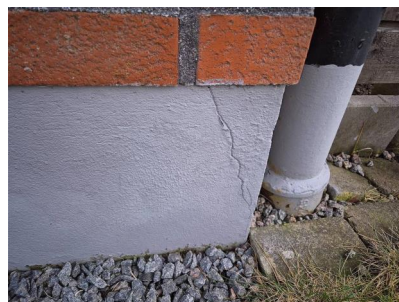
Sprickor finns i sockel.

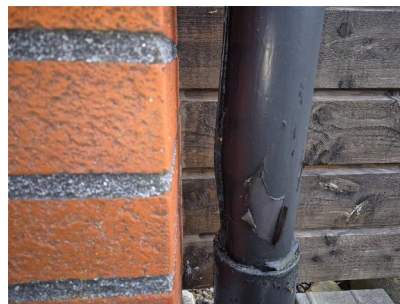
Fals på stuprör vänd mot fasad, frostsprängning förekommer på fals.

När stuprören är monterade med falsen vänd mot fasad ökar risken för fuktskador på fasad och sockel vid ett eventuellt läckage.

För att undvika skador på fasad/sockel kan man med fördel vända stuprörens fals ut från fasad.”

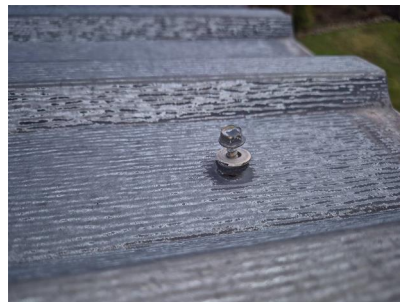
Lokalt har skruvar krypin upp.

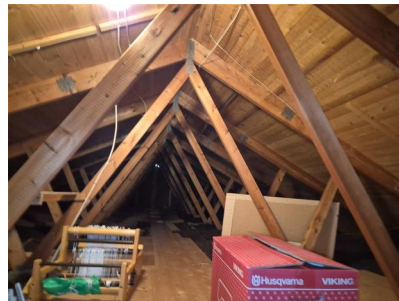
Vid kontroll av vinden uppmättes fuktvärden under kritisk fuktnivå för mikrobiell tillväxt och en normal lukt upplevdes. Fuktkvoten i underlagstak/takbjälkar uppmättes vid besiktningstillfället till ca 12 %. Detta värde varierar dock under året beroende på årstid och utomhusklimat.

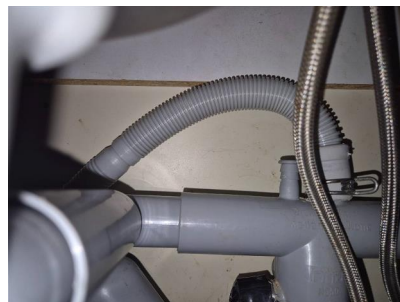
Upphångningsbygel saknas på avloppslang från diskmaskinen.

När upphångningsbygel saknas ökar risken för brott på slangen med läckage som möjlig följd.

För att hindra brott på avloppsslang rekommenderas komplettering av upphångningsbygel.

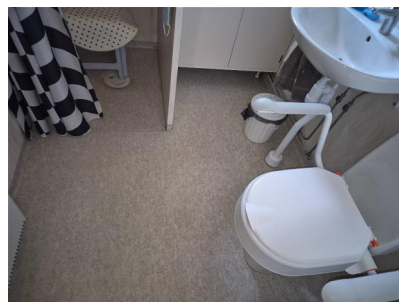
Våtutrymmet har äldre yt-/tätskikt.

Eftersom funktionen, som innebär att ytskiktet/tätskiktet ska vara vattentätt, kan vara nedsatt finns en ökad risk att vatten tränger igenom ytskiktet/tätskiktet med vattenskador i omkringliggande konstruktioner som följd.

Fuktindikering i utrymmet gav inga förhöjda fuktindikationer.
