# Besiktningsprotokoll

Anticimex Försäkringsbesiktning i samarbete med Fastighetsbyrån

| Fastighetsbeteckning:<br>Ekshärads-Nore 1:85 | |

| Besiktningsdatum:<br>2026-02-27 | Protokollnummer:<br>69562087 |

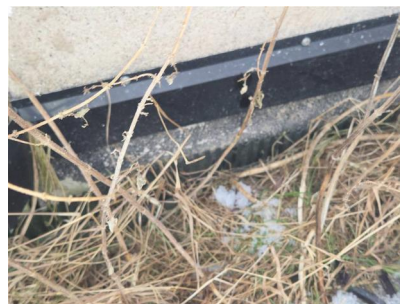
Utvändigt fuktskydd ligger oskyddat ovan mark.

Själva platonmattan har rasat ner.

Risk finns att det utvändiga fuktskyddet skadas och funktionen försämras.

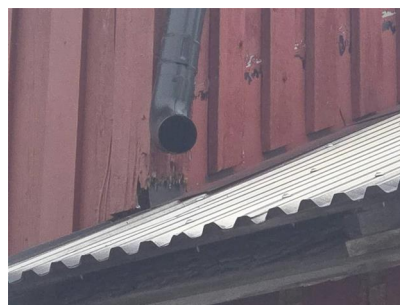
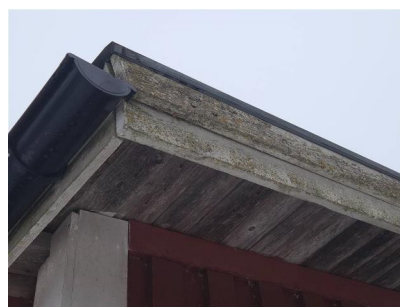
Enstaka panelbrädor har mindre rötskador.

Fasadpanelen är i behov av målning/underhåll.

Fasadbeklädnad och träkonstruktioner där målningsbehov finns riskerar att få fukt- och rötskador på grund av sämre vattenavvisande förmåga. För att öka livslängden på fasadbeklädnaden rekommenderas målning och underhåll. I samband med ommålning rekommenderas att de rötskadade panelbrädorna byts ut.

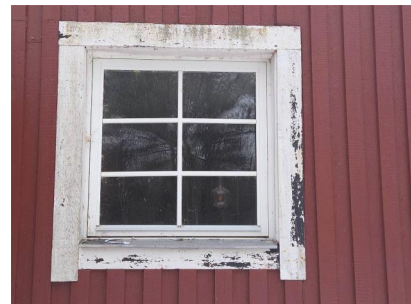
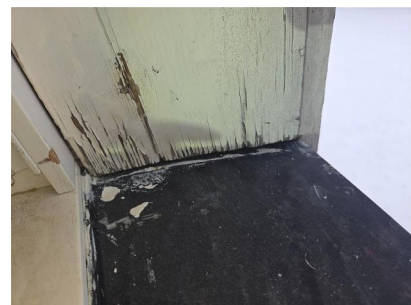
- Fönsterbleck är otäta vid infästningar.
- Underhållsbehov finns framförallt på foder.
- Övre bleck saknas på vissa fönster.

Eftersom fönsterblecken är otäta finns risk att vatten rinner in i väggen vilket i sin tur kan leda till fuktskador i väggkonstruktionen.

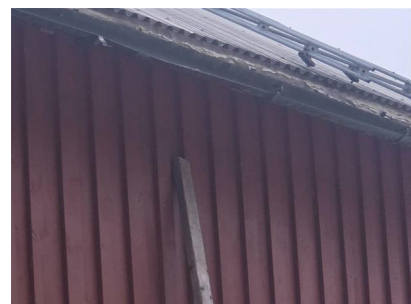
Hängrännor lutar fel, släppt från fäste.

När hängrännor har en felaktig lutning (bakfall) finns risk att regnvatten svämmas över vilket i sin tur kan leda till fuktskador på fasad och sockel.

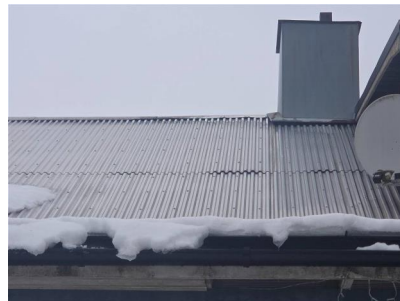
Yttertaget är ett äldre solblekt plåttak. På utbygge finns även ett falsat plåttak.

Vissa delar av det nyare delen har färgsläpp.

Brister finns på plåtdetaljer och speciellt mot takfot.

Plåtdetaljer och eventuell underlagstak har enligt vår bedömning en begränsad livslängd. Eftersom husets taktäckning är äldre har det ett minskat motstånd mot vatteninträngning. Detta i sin tur kan leda till fuktskador på träläkt och vidare ner i underliggande konstruktioner.

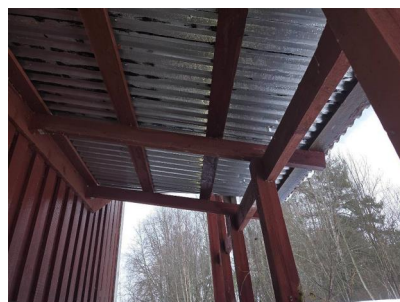
Underlagstak på tak över källartrapp saknar kondensskydd.

Kondensvatten kan droppa ned vid ogynnsam väderlek.

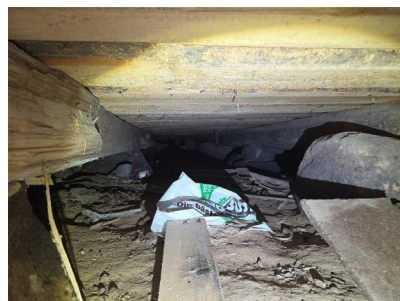
Torpargrunden är ej besiktad i sin helhet på grund av låg höjd.

Torpargrunder med bjälklag av organiskt material har ofta fuktskador på grund av naturlig fuktpåverkan. Detta kan resultera i mikrobiella skador (angrepp av mikroorganismer) och, i värsta fall, rötskador. Mikrobiell lukt kan då spridas till boendemiljön. Grunden har inte kunnat besiktigas i sin helhet eftersom den inte är krypbar.

Vi rekommenderar en fördjupad undersökning för att ta reda på om skador finns och bedöma orsak och omfattning.

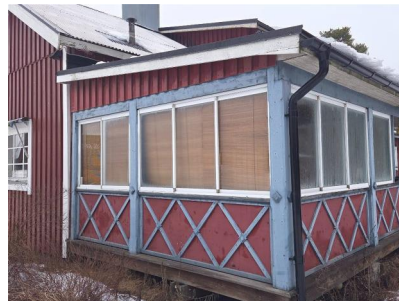
Träkonstruktioner är i behov av målning/underhåll.

Altanräcke och träkonstruktioner där målningsbehov finns riskerar att få fukt- och rötskador på grund av sämre vattenavvisande förmåga.

Vi rekommenderar att du utför målning/underhåll av altan.

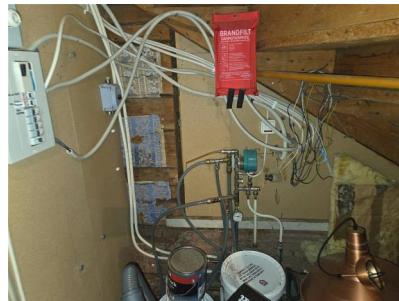
Vvs är ej fackmässigt utfört och golvbrunn saknas.  
El är ej fackmässigt utfört.

I denna typ av utrymme bör en golvbrunn finnas. Avsaknaden utgör en ökad risk för fuktskador i omkringliggande konstruktioner.

El kan med fördel göras om fackmässigt och då kan hela husets el ses över.

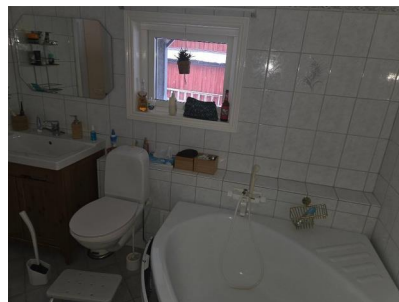
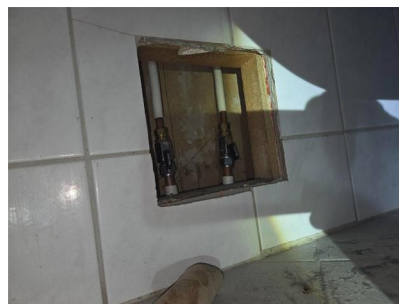
Våutrymmet börjar få äldre yt-/tätskikt med plastmatta på golv och kakel på vägg.

- Golvbrunnen har förhöjningsring.
- Kopplingar finns i skåp i vägg utan fuktskydd och läckagevarnare.

Eftersom funktionen, som innebär att ytskiktet/tätskiktet ska vara vattentätt, kan vara nedsatt finns en ökad risk att vatten tränger igenom ytskiktet/tätskiktet med vattenskador i omkringliggande konstruktioner som följd.

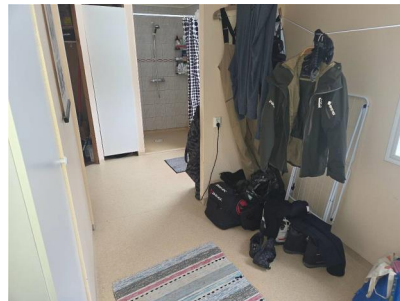
Våtutrymmet har äldre yt-/tätskikt med plasmatta på golv och väv/ kakel på vägg.  
Otätheter finns på golvbeklädnad i duschzon.

Eftersom funktionen, som innebär att ytskiktet/tätskiktet ska vara vattentätt, kan vara nedsatt finns en ökad risk att vatten tränger igenom ytskiktet/tätskiktet med vattenskador i omkringliggande konstruktioner som följd.

Otätheter kan med fördel åtgärdas innan fuktskador uppstår.

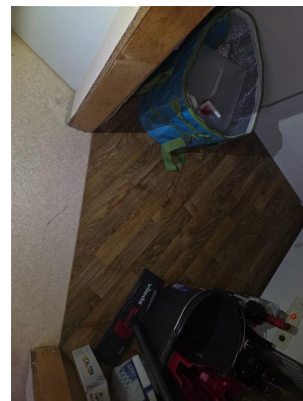
Utrymmet bedöms vara förberett för bastu.  
Plasmatta på golv utan trådsvetsning  
Golvbrunn finns ej rätt monterad med matta, bedöms vara en slavbrunn.  
Beklädnad och vissa andra delar är ej fackmässigt utfört.

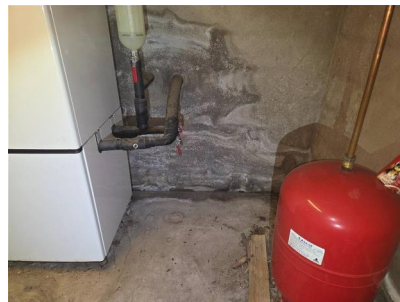
Äldre betongren källare som består av bland annat förråd pannrum Salt och kalk utfällning kan noteras på väggar.  
En orsak kan vara att det nyligen varit läckage i källare, se lämnade upplysningar om detta.  
Se även noteringar om utvändigt bristfälligt fuktskydd.  
Ärg förekommer på kopplingar.
