**Fastighetsuppgifter**

Orgeln 1

Månadsvägen 5

| Uppdragsnummer | G36952 |

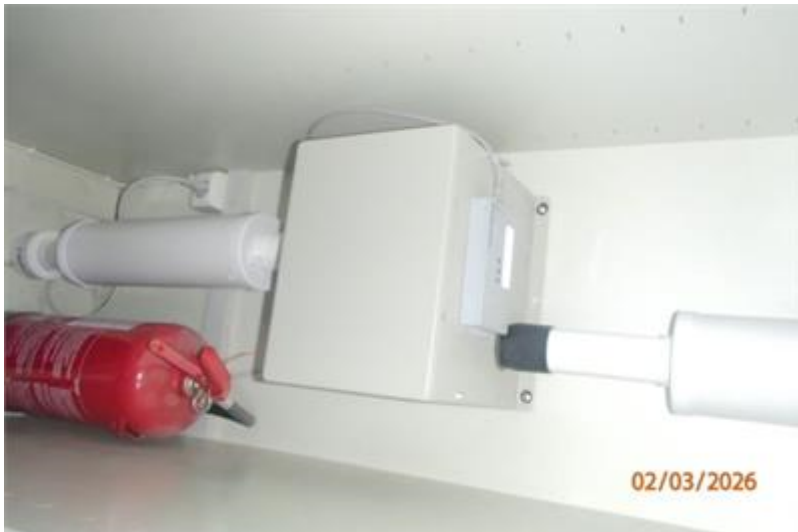
Golvkonstruktionen på entréplan är uppbyggd som flytande golv med cellplast och golvspånskivor. Hålltagning i golvet har inte utförts eftersom en radonsug är installerad. För att konstruktionen ska fungera som avsett är det viktigt att ventilationen är i drift och att regelbundet underhåll, inklusive filterbyte, utförs.
