# Besiktningsprotokoll

Anticimex Försäkringsbesiktning i samarbete med Fastighetsbyrån

| Fastighetsbeteckning:<br>Millingstorp 1:9 | |

| Besiktningsdatum:<br>2026-03-02 | Protokollnummer:<br>69577392 |

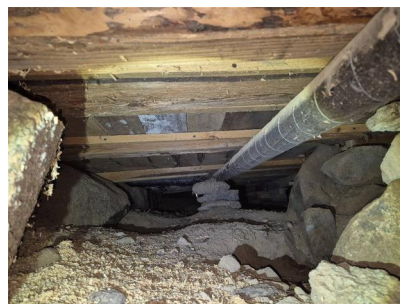
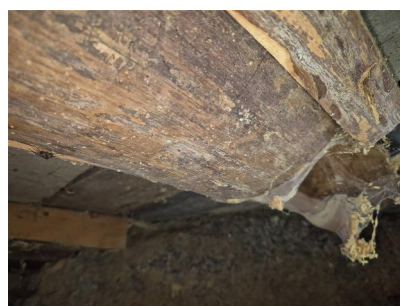
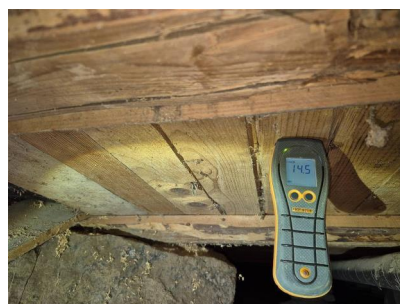
#### Utvändigt / Torpargrund

Torpargrunden är ej besiktningsbar i sin helhet på grund av platsbrist.

Torpargrunder med bjälklag av organiskt material har ofta fuktskador på grund av naturlig fuktpåverkan. Detta kan resultera i mikrobiella skador (angrepp av mikroorganismer) och, i värsta fall, rötskador. Mikrobiell lukt kan då spridas till boendemiljön.

- Spår av träskadeinsekter finns i bjälklaget enligt förväntan sett till husets ålder.
- Precis innanför luckan har brädor släppt i blindbotten och sågspån finns på markytan. Rekommenderas att städa bort sågspån och montera brädor i blindbotten.

Vid fuktkontroll av bjälklaget uppmättes en fuktkvot på 14%.

Risk för mikrobiell påväxt föreligger om fuktkvoten överstiger 17%.

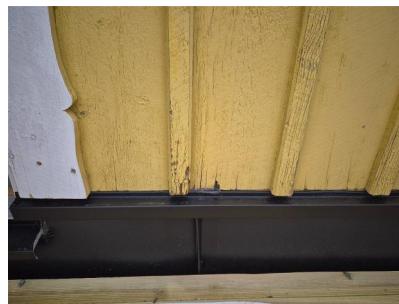
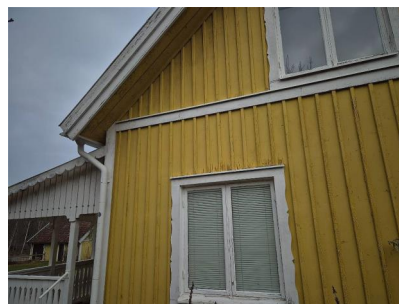
### Utvändigt / Fasad

Fasadpanelen är i behov av målning/underhåll.

Fasadbeklädnad och träkonstruktioner där målningsbehov finns riskerar att få fukt- och rötskador på grund av sämre vattenavvisande förmåga. För att öka livslängden på fasadbeklädnaden rekommenderas målning och underhåll.

Till höger om balkongdörr finns mindre rötskada i nedkant av fasadbräda. Detsamma gäller över fönster mot vardagsrummet på höger gavel. Rekommenderas att byta skadat material och kontrollera bakomvarande konstruktion.

Takutsprång vid balkong är omålat, rekommenderas att måla.

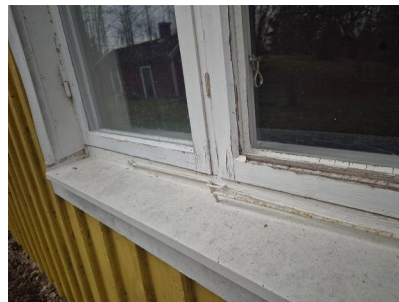
### Utvändigt / Fönster

Spricka noteras i inre fönsterglas mot framsidan till köket samt i yttre fönsterglas mot vardagsrum.

Fönster är överlag i behov av underhåll/renovering.

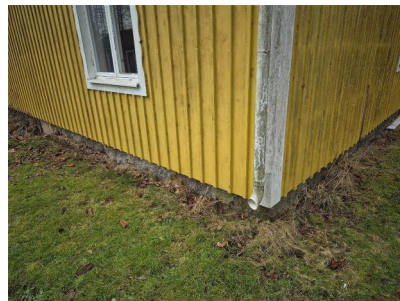
### Utvändigt / Hängrännor / Stuprör

Stuprör är inte anslutet till markledning.

Stuprör som inte är anslutet till markledning kan medföra en ökad fuktbelastning på grundmur/sockel som i sin tur kan leda till fuktrelaterade skador.

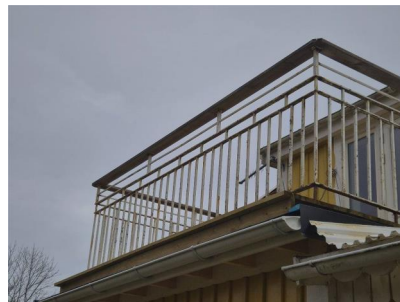
### Utvändigt / Balkong

Rost och färgsläpp finns på räcke.

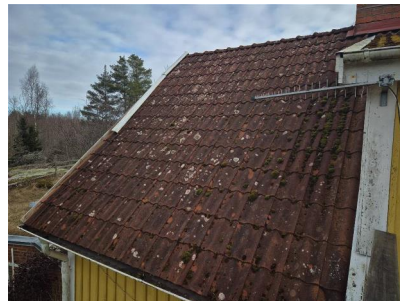
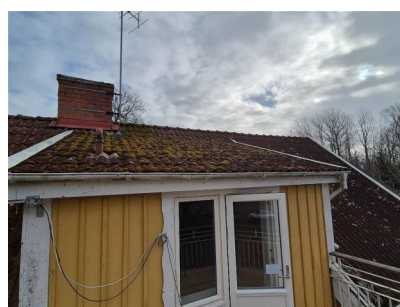
### Utvändigt / Tak

Vindskiva mot framsidan av huset till vänster har släppt och en del saknas. Rekommenderas kontakt med plåtslagare för åtgärd. I samband med detta måste underliggande konstruktion kontrolleras.

-Takpannor med underlagstak av hyvlat spån, (sticketak)

Med denna konstruktion är det extra viktigt att takpannorna är hela. Eftersom underlagstaket inte har en papp kan regn och snö som tränger in genom otätheter leda till fuktskador i underliggande konstruktion.

- Mosspåväxt på betongpannor.

- Väderskydd kan monteras på skorstenen för att skydda mot nederbörd som annars kan orsaka fuktskador och frostsprängning i skorstenen/murstocken. Tecken på frostsador och skadade fogar finns på skorstenen.

Taket är besiktat från balkong och mark.

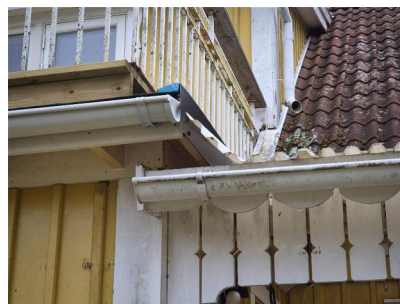
### Utvändigt / Veranda

Plasttaket är uppvikt mot plåt på balkong. Detta medför att vatten kan rinna mellan här.

Trädetaljer på veranda är i behov av målning/underhåll.

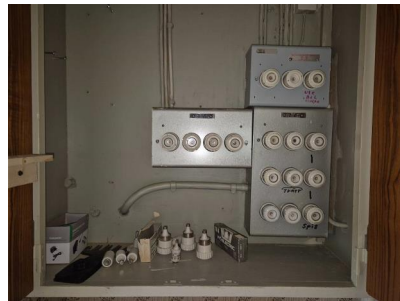
### Entréplan / Entréhall

Jordfelsbrytare finns ej.

Det finns inget krav att hus byggda före år 2000 ska ha jordfelsbrytare. Jordfelsbrytaren minskar dock risken för personskador och brand orsakade av elanläggningen.

Gruppförteckning saknas och eldragningar i huset är äldre.

I köket på övre plan är uttaget ojordat.

Kontakta en elektriker för kontroll och åtgärd.

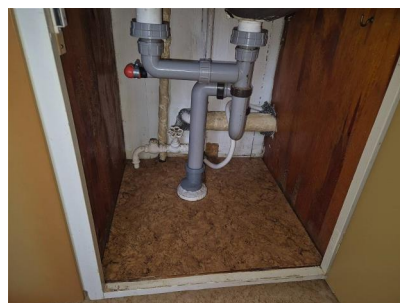
### Entréplan / Kök

Fuktskydd saknas under kyl/frys och är inte tätt runt genomföringar i botten av diskbänkskåpet.

Utan fuktskydd är det svårt att upptäcka läckage. Vatten kan då tränga in i omkringliggande konstruktioner och orsaka fuktskador.

För att upptäcka eventuella läckage, installera ett fuktskydd under kyl/frys och täta i botten av diskbänkskåpet.

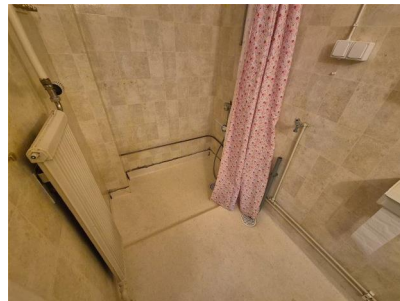
### Entréplan / Dusch/Toalett

Våtutrymmet har äldre yt-/tätskikt.

Utrymmet är äldre och har passerat tiden för sin tekniska livslängd.

Rörgenomföringar finns i golv till element och handfat/toalett. Det finns även rörgenomföring i vägg i plats för dusch.

Renovering av utrymmet rekommenderas. Kontakta en behörig våtrumsentreprenör för en renovering. I samband med renoveringen bör omkringliggande konstruktioner kontrolleras för att upptäcka eventuella följdskador.

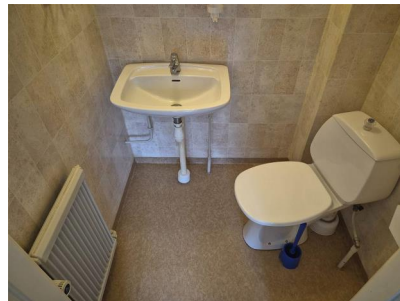
### Övre plan / Toalett

Fuktindikering i utrymmet gav inga förhöjda fuktindikationer.

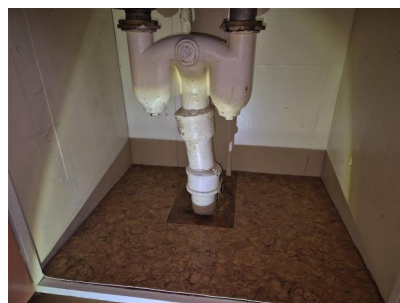
### Övre plan / Kök

Tät botten finns inte i botten av diskbänkskåp.

Rekommenderas att montera tätskikt.
