# Besiktningssprotokoll

Anticimex Försäkringsbesiktning i samarbete med Fastighetsbyrån

Fastighetsbeteckning: Radhuset 11	
Fastighetsadress: Utblicksvägen 16c	
Postnummer: 671 33	Ort: Arvika

Besiktningdatum: 2026-02-23	Protokollnummer: 69549133
Temperatur: -2 °C	Väderlek: Snöfall
Tekniker: Anton Bergström	
E-post: anton.bergstrom@Anticimex.se	
Kontor: Karlstad	
Närvarande: Fastighetsägare Anton Bergström Anticimex

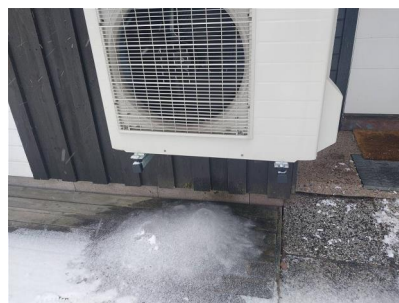
- Kondensvatten från luftvärmepumpens utedel leds inte bort från husgrunden.

Detta medför ökad risk för att vatten tränger in i anslutande konstruktioner, vilket i sin tur kan leda till fuktrelaterade skador. Observera att besiktning av byggnadens värmesystem eller värmepumpen inte har ingått i uppdraget.

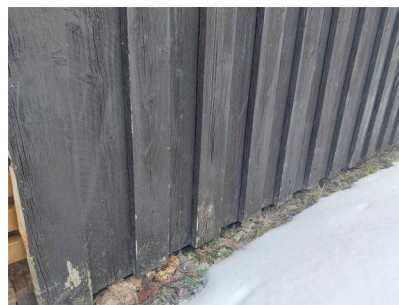
- Fasadpanelen och träkonstruktioner är i behov av målning/underhåll.

Fasadbeklädnad och träkonstruktioner där målningsbehov finns riskerar att få fukt- och rötskador på grund av sämre vattenavvisande förmåga. För att öka livslängden på fasadbeklädnaden rekommenderas målning och underhåll.

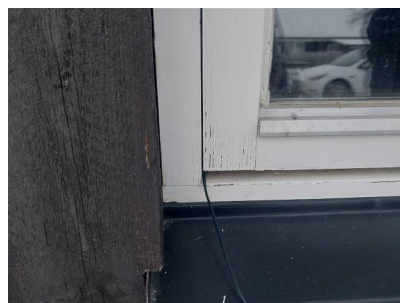
- ⚠ • Isolerglas är äldre lokalt.

Befintliga fönster är äldre vilket betyder att tätningen mellan fönsterrutorna kan vara sämre. Detta kan leda till att missfärgning/imma kan uppstå mellan glasrutorna.

- ✎ • Torrspäckor finns på fönster lokalt.

Dessa bedöms inte ha lett till bakomliggande skador.

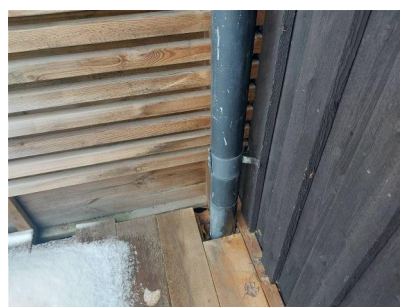
- ⚠ • Lövsilar saknas lokalt.

När det saknas lövsilar så finns det risk att det blir stopp i dagvattenledningen.

För att hindra stopp i dagvattenledningarna rekommenderas komplettering av lövsilar.

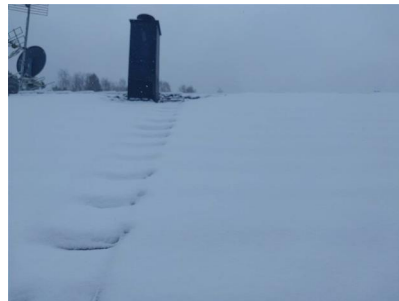
- Yttertaket var snötäckt vid besiktningen.

Då yttertaket var snötäckt vid besiktningstillfället kunde inte besiktning av taket genomföras.

Vi rekommenderar en kompletterande besiktning när taket är fritt från snö.

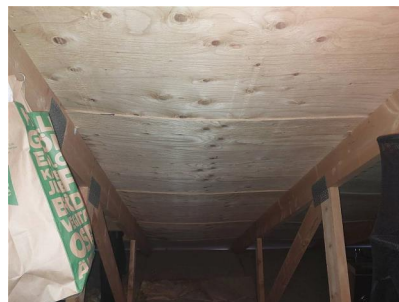
- Husets underlagstak består av plywood. För att konstruktionen ska klara sig så bra som möjligt är det viktigt att takpannor inte ligger snett eller spricker, då skivorna inte är konstruerade för att tåla mycket fukt på ett och samma ställe under längre tid. Kontrollera takpannor och vind vid jämna mellanrum för att förebygga problem. Notera även att takpannornas ålder har passerat tiden för sin förväntade tekniska livslängd.

- Underlagstaket består av plywood.

Eftersom underlagstaket består av plywood utan yttre täckning av papp under takbeklädnaden, finns risk vid ogynnsam väderlek att regnvatten/snö tränger in i skivskarvar med läckage på vindsutrymmet som följd. Med tiden kan även träfiberskivorna drabbas av fuktskador.

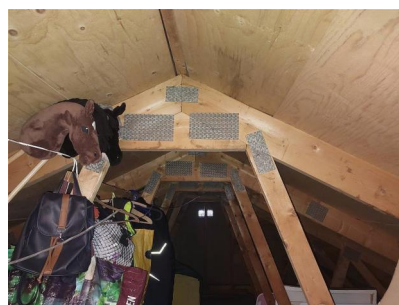
- Vid kontroll av vinden uppmättes fuktvärden under kritisk fuktnivå för mikrobiell tillväxt och en normal lukt upplevdes. Fuktkvoten i underlagstak/takbjälkar uppmättes till 15-16%.

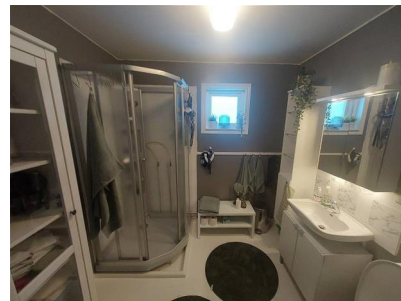
- Våtutrymmet har äldre yt-/tätskikt.

Eftersom funktionen, som innebär att ytskiktet/tätskiktet ska vara vattentätt, kan vara nedsatt finns en ökad risk att vatten tränger igenom ytskiktet/tätskiktet med vattenskador i omkringliggande konstruktioner som följd.

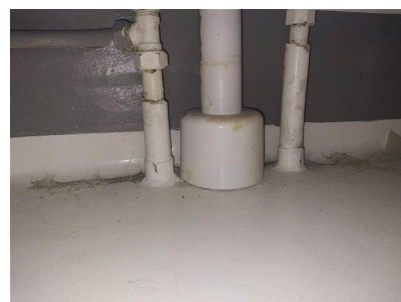
- Klämring i golvbrunn är lös.
- Tröskel i duschzon, eventuellt läckagevatten från wc och handfat riskerar att rinna ut i hall istället för golvbrunn.
- Otätheter noterades på vägg lokalt.

Den lösa klämringen i golvbrunnen medför att vatten kan tränga ner i omkringliggande konstruktioner med fuktskador som följd. Detta kan i sin tur leda till mikrobiella skador (angrepp av mikroorganismer).

- Rör genomföring finns i golv.

Rör genomföringar i golvet medför en ökad risk för att vatten tränger ner i omkringliggande konstruktioner och orsakar fuktskador. Vid uppbyggnaden av utrymmet var detta tillåtet och utförandet anses därför vara fackmässigt utfört. I dagens branschregler är detta inte längre tillåtet.

- Husets duschrum är äldre och det noterades brister som åtgärdas naturligt i samband med framtida renovering. Fram till nästa renoveringstillfälle rekommenderas kontinuerlig uppsikt av ytskikt, skarvar och klämring för att förebygga fuktrelaterade problem. Att installera duschkabin minskar risken för framtida skador i väntan på renovering.

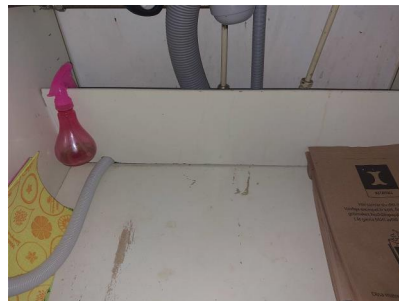
- Fuktskydd saknas i diskbänksskåp samt under kyl&frys och diskmaskinen.

Utan fuktskydd är det svårt att upptäcka läckage från rörledningar. Vatten kan då tränga in i omkringliggande konstruktioner och orsaka fuktskador.

För att upptäcka eventuella läckage, installera ett fuktskydd.

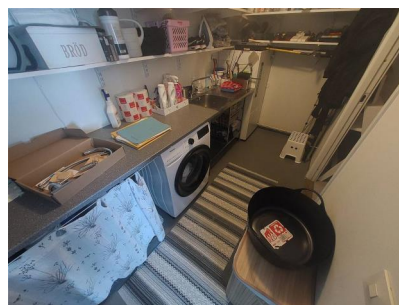
- Våtutrymmet har äldre yt-/tätskikt.

Eftersom funktionen, som innebär att ytskiktet/tätskiktet ska vara vattentätt, kan vara nedsatt finns en ökad risk att vatten tränger igenom ytskiktet/tätskiktet med vattenskador i omkringliggande konstruktioner som följd.
