# Besiktningsprotokoll

Anticimex Försäkringsbesiktning i samarbete med Fastighetsbyrån

| Fastighetsadress:<br>Danska vägen 6 | |

| Besiktningsdatum:<br>2026-02-19 | Protokollnummer:<br>69553496 |

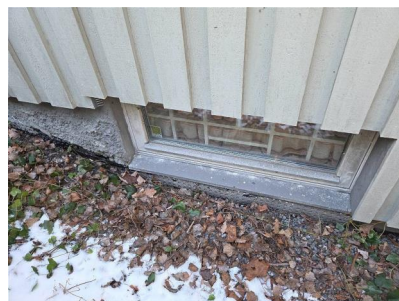
Utvändigt fuktskydd ligger oskyddat ovan mark.

Risk finns att det utvändiga fuktskyddet skadas och funktionen försämras.

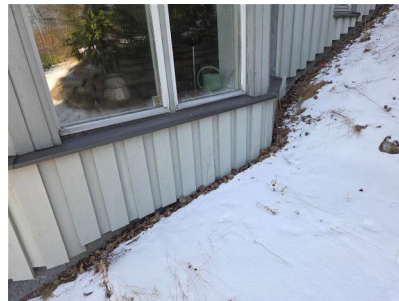
Avståndet mellan fasadbeklädnaden och marken är inte tillräckligt.

Eftersom fasadbeklädnaden avslutas för nära mark finns risk för att fukt från marken sugas upp i fasadpanelens nederkant. Detta kan orsaka fuktrelaterade skador i fasadbeklädnaden och bakomliggande konstruktioner.

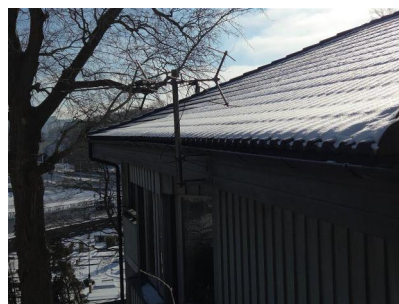
Hängrännor har bristfällig lutning.

När hängrännor har en felaktig lutning (bakfall) finns risk att regnvatten svämmas över vilket i sin tur kan leda till fuktskador på fasad och sockel.

Hängrännor är skräpfyllda.

Eftersom hängrännor är fulla med skräp finns risk för fuktskador på fasad och sockel då vatten kan svämma över.

För att förhindra översvämning rekommenderas rensning av hängrännor.

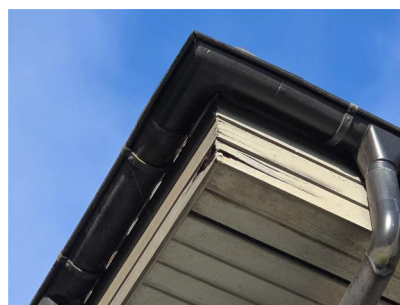
Rötskador förekommer på taksargens liggande träpanel.

Det rekommenderas att kontakta snickare för kontroll och lämplig åtgärd.

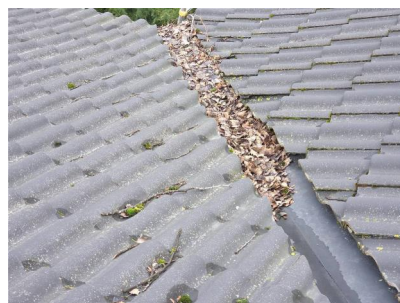
Takpannor är lösa vid vinkelrännor på taket. Det rekommenderas att göra rent vinkel och hängrännor.

Takpannorna vid vinkelrännan är inte ordentligt fastsatta i läkten. Detta medför att takpannorna kan ändra läge, vilket i sin tur kan leda till att regnvatten kan rinna in i takkonstruktionen och orsaka mikrobiella skador (angrepp av mikroorganismer) i takbrädor och takstolar.

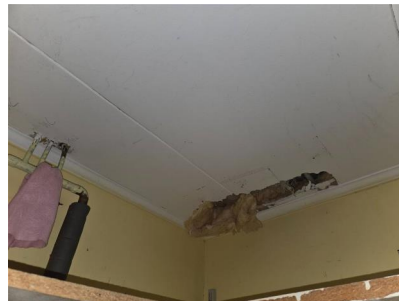
Tidigare läckage i på övervåningens toalett är åtgärdat i egen regi. Undertaket i matkällarens är ej återställt.

Torrt vid besiktningstillfället. Se under lämnade upplysningar.

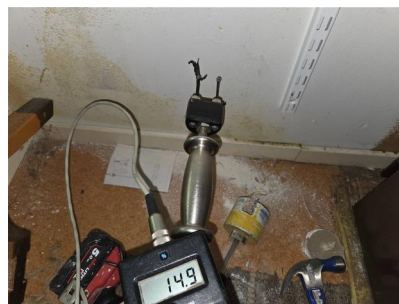
Vid kontroll av konstruktion uppmättes fuktvärden under kritisk nivå för mikrobiell tillväxt och normal lukt upplevdes.

Källargrundmurar med påreglade isolerade ytterväggar. Det finns risk för mikrobiell tillväxt om den relativa fuktigheten (RF) i den omgivande luften är över 75 %. I furuvirke motsvarar det en fuktkvot (FK) på 17 %. Fuktkvoten uppmättes till 14,9 % och en normal lukt kunde kännas i golv/vägg vinkel.

Befintlig påreglad vägg och eventuella väggsyllar riskerar att drabbas av fuktskador på grund av naturlig fuktpåverkan. Detta i sin tur kan leda till mikrobiella skador (angrepp av mikroorganismer) som kan resultera i att mikrobiell lukt sprids till boendemiljön. Om reglar/syllar är tryckimpregnerade kan även en kemisk lukt förekomma.
