**Fastighetsuppgifter**

Otterbäcken 8:15

Bäringsvägen 4

| Besiktningsdatum | 2025-11-19 |

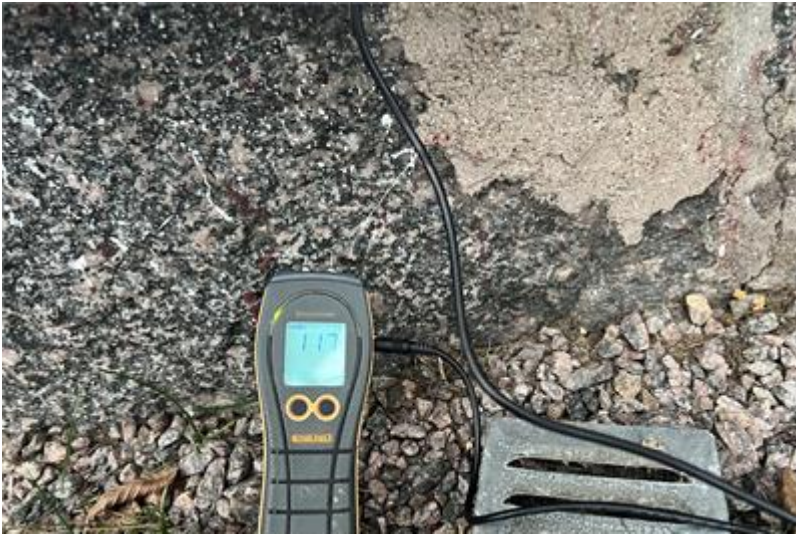
Grunden var ej besiktningsbar då inspektionslucka saknas. Fuktkvotsmätning har endast utförts via ventil i grundmur. Fuktkvoten uppmättes där till 12%. Det kritiska gränsvärdet för mikrobiell tillväxt brukar anges till ca 15-17% fuktkvot (FK).

Observera att grunden inte är besiktigad. Notera att stickprovsmässig fuktmätning är utförd samt att mätvärden normalt sett kan variera över årstiderna. För att säkert fastställa konstruktionens kondition och fuktstatus bör grunden göras besiktningsbar och en mer omfattande undersökning utföras.
