# Besiktningsprotokoll

Anticimex Försäkringsbesiktning i samarbete med Fastighetsbyrån

| Fastighetsadress:<br>Näckrosvägen 20 | |

| Besiktningsdatum:<br>2026-03-02 | Protokollnummer:<br>69572464 |

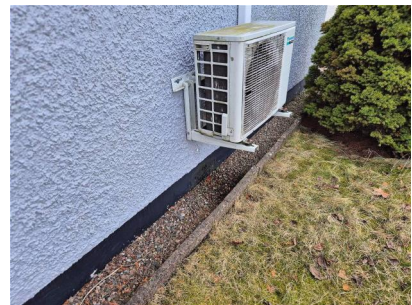
Kondensvatten från luftvärmepumpens utedel leds inte bort från husgrunden.

-Förekommer vissa putsläpp/sprickor i sockeln vilket är vanligt förekommande för äldre hus.

-Området närmast huset rekommenderas att vara fritt från växtlighet.

Rekommenderas att ledas bort för att minska risken för fuktrelaterade skador.

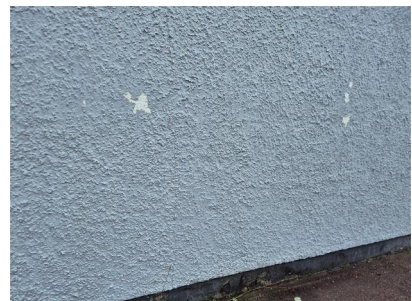
Färgsläpp och mindre sprickor förekommer i putsen.

Målningsbehov finns på fasadpanel på förrådet.

Rekommenderas att tätta eventuella sprickor för att minska risken för frostskada.

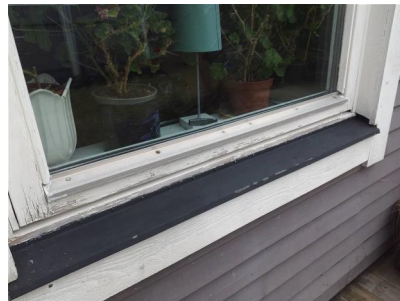
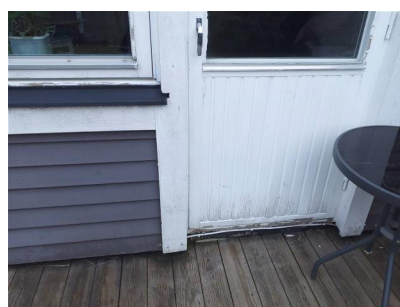
Fönster och dörr är i behov av målning/underhåll.

Där målningsbehov finns riskerar att få fukt- och rötskador på grund av sämre vattenavvisande förmåga.

Tröskelbleck saknas under dörr.

För att öka livslängden rekommenderas målning och underhåll.

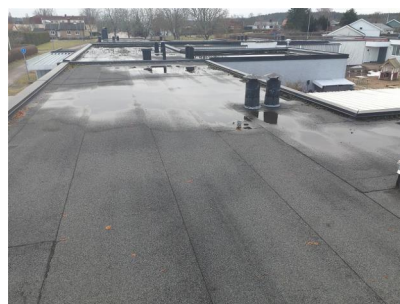
Takpappen är äldre.

Tätskiktet på ett platt/låglutande tak har enligt vår bedömning en begränsad livslängd. Eftersom takpappen är äldre har det ett minskat motstånd mot vattengenomträngning. Detta i sin tur kan leda till att takkonstruktionen drabbas av fuktskador.

Förekommer vattenansamlingar på taket, bristfälligt fall mot takbrunnar.

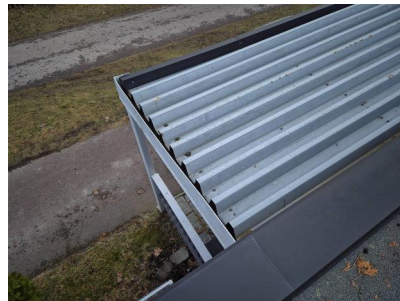
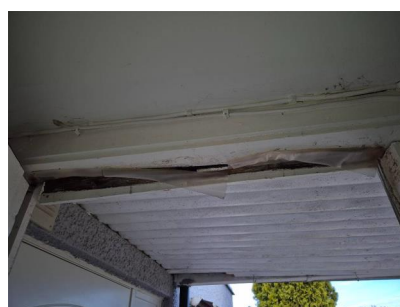
Plåttaket är äldre.

Enligt uppgift läcker det vatten ner mellan det utvändiga förrådet och entrétaket där skador kan ses.

Plåttaket har en låg lutning.

Rekommenderar kontakt med snickare/takläggare för kontroll av skador samt åtgärd.

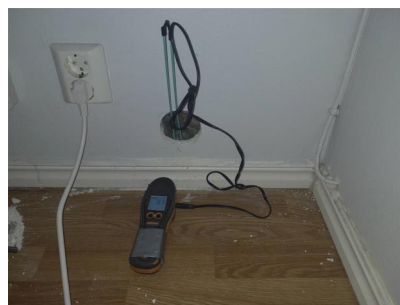
Vid kontroll av konstruktion uppmättes fuktvärden under kritisk nivå för mikrobiell tillväxt.

Grundläggningen består av en betongplatta på mark utan underliggande isolering och med ett flytande golv konstruktion.

Fuktkvoten uppmättes till 9% via ett taget 70mm provhål i vardagsrum. I ena sovrummet uppmättes en mellanväggsyll till 8% bakom en golvlist.

Risk för mikrobiell tillväxt föreligger om fuktkvoten överstiger 17%.

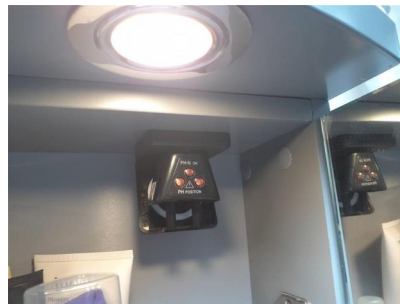
Vid stickprovskontroll av jordade eluttag noterades felkoppling.

Kontakta en elektriker för kontroll och åtgärd.

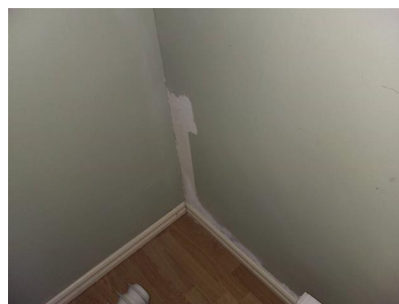
Tidigare putsläpp i vägghörn, fuktindikering utan anmärkning.

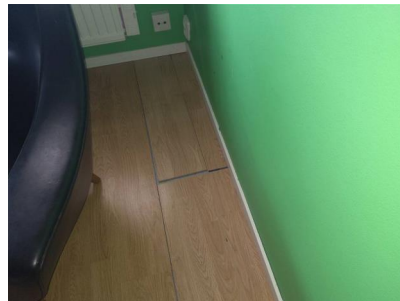
Laminatgolv gått isär i skarvar, inga underliggande skador finns.
