# Besiktningsprotokoll

Anticimex Försäkringsbesiktning i samarbete med Fastighetsbyrån

| Fastighetsadress:<br>Vildrosvägen 4 | |

| Besiktningsdatum:<br>2026-02-27 | Protokollnummer:<br>69548664 |

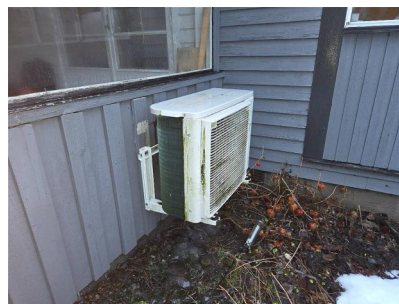
Kondensvatten från luftvärmepumpens utedel leds inte bort från grunden.

Detta medför ökad risk för att vatten tränger in i anslutande konstruktioner, vilket i sin tur kan leda till fuktrelaterade skador. Observera att besiktning av byggnadens värmesystem eller värmepumpen inte har ingått i uppdraget.

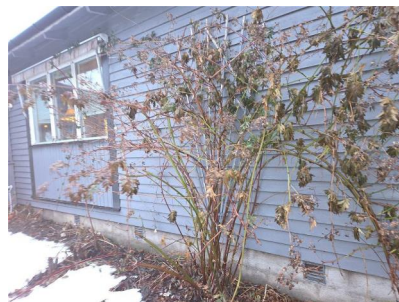
Växter finns i anslutning till byggnaden.

När det finns rabatter och växter nära byggnaden finns risk att fukt stannar kvar i väggarna. Detta kan i sin tur orsaka invändiga fuktskador. Växternas rötter kan också skada grundmuren och sätta dräneringsledningen ur funktion.

Området närmast huset rekommenderas att vara fritt från växtlighet.

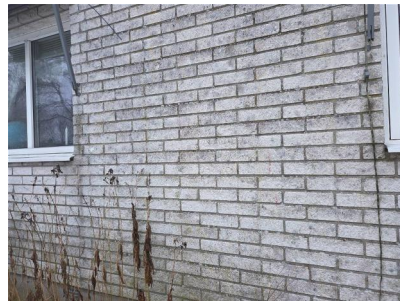
Algpåväxt förekommer på kalksandstensfasaden.

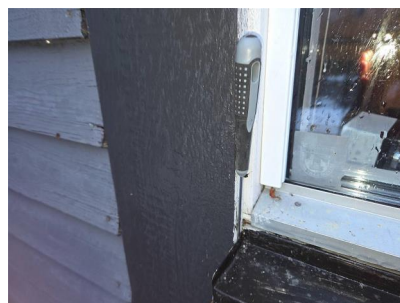
Fönsterbleck är otätt vid infästning.

Eftersom fönsterbleck är otätt finns risk att vatten rinner in i väggen vilket i sin tur kan leda till fuktskador i väggkonstruktionen.

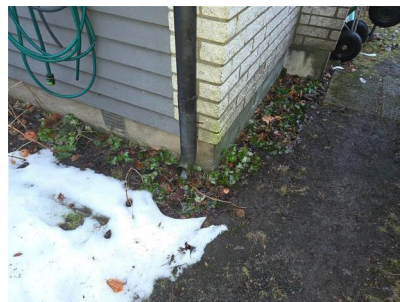
Stuprören är inte anslutna till markledningar.

Stuprör som inte är anslutet till markledning kan medföra en ökad fuktbelastning på grundmur/sockel som i sin tur kan leda till fuktrelaterade skador.

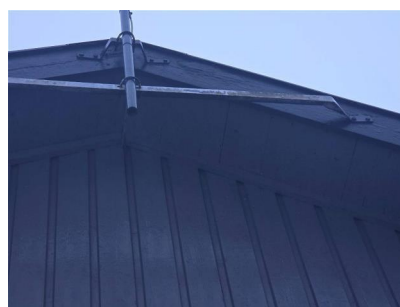
Rötskada finns i vindskiva närnocken.

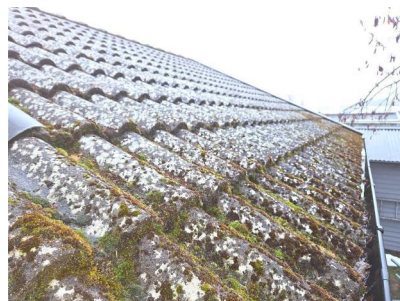
Mossa finns på taket.

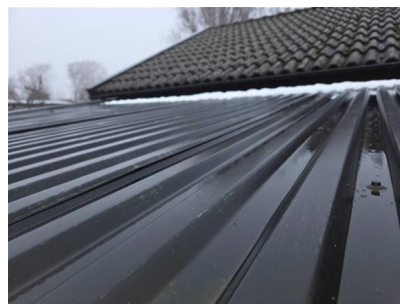
Låglutande tak har fel taktäckning.

Taktäckningen av plåt är inte anpassad till taklutningen. Risk finns för läckage med fuktskador som följd.

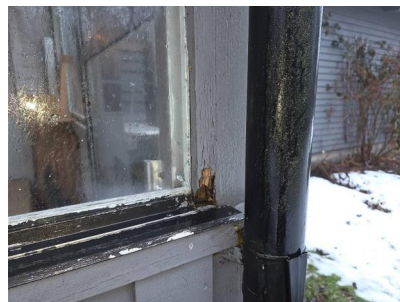
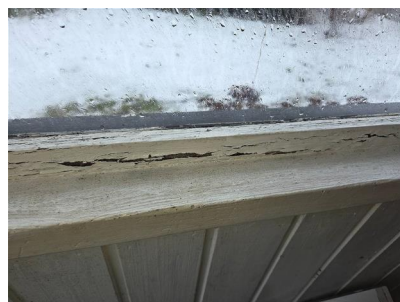
Rötskador finns lokalt.

Färgsläpp finns från vindskiveplåtar och vindskivor.

Färgsläpp finns från fönsterkarmar invändigt.

Fönstren är otäta och fönsterblecken lutar felaktigt inåt.

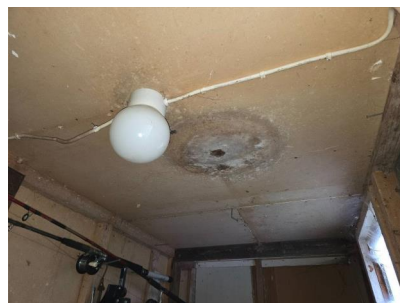
Missfärgning finns i taket i förrådsdelen.

Inga förhöjda fuktindikationer påvisades.

Missfärgningar kan bero på olika saker och kan vara ett tecken på en tidigare eller en pågående fuktskada.

Vi rekommenderar en fördjupad undersökning för att bedöma orsak och omfattning.

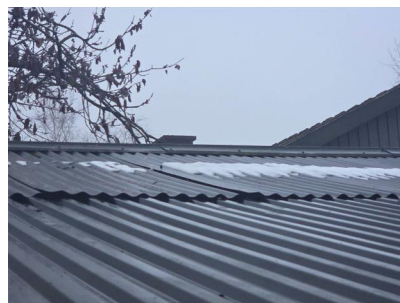
Yttertaket är äldre.

Plåtar glipar bitvis.

Plåttak har enligt vår bedömning en begränsad livslängd. Eftersom husets taktäckning är äldre har det ett minskat motstånd mot vatteninträngning. Detta i sin tur kan leda till fuktskador på träläkt och vidare ner i underliggande konstruktioner.

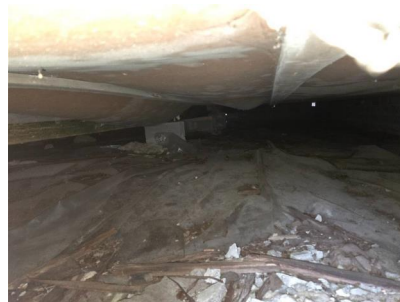
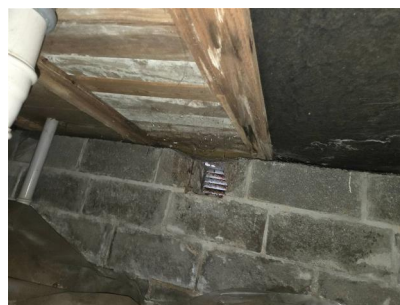
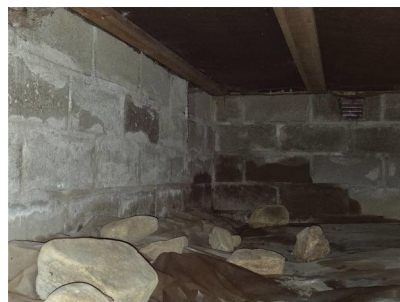
Fuktkvoten uppmättes stickprovsvis i blindbottenlät till 20-21 %.

Mikrobiell påväxt finns lokalt i blindbotten främst under sovrums 2.

En röttskada finns i virket nära ytterväggen mot öster.

Fuktgenomslag finns i hörnet åt sydväst.

Det finns risk för mikrobiell tillväxt om den relativa fuktigheten i luften är över 75 %, vilket i gran- och furuvirke motsvarar en fuktkvot på cirka 17 %.

Vid kontroll av kryptgrunden uppmättes fuktvärden över kritisk nivå för mikrobiell tillväxt och mikrobiell påväxt samt röttskada finns. Virke bestrukt med röttskyddsmedel kan avge en kemisk lukt.

Uteluftsventilerade kryptgrunder med bjälklag av organiskt material har ofta fuktskador på grund av naturlig fuktpåverkan.

Vi rekommenderar en fördjupad undersökning för att bedöma orsak och omfattning till de brister vi noterat.

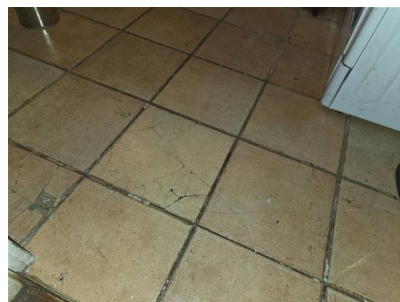
Golvklinker ligger på den gamla plastmattan.  
Golvbrunnen är äldre.  
Golvklinker är sprucken.  
Fogsläpp förekommer.

Renovering av utrymmet rekommenderas. Kontakta en behörig våtrumsentreprenör för en renovering.

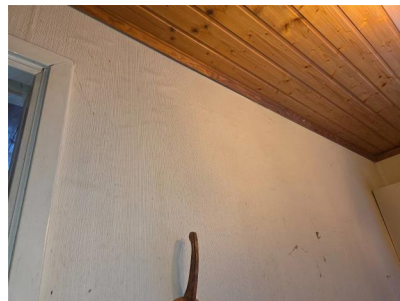
Tapetsläpp förekommer.

Missfärgningar finns på golvet.

Inga förhöjda fuktindikationer påvisades.
