**Fastighetsuppgifter**

Västra Dejefors 10:11

Aspvägen 8

## Bilaga 1 för kontroll av valda konstruktioner

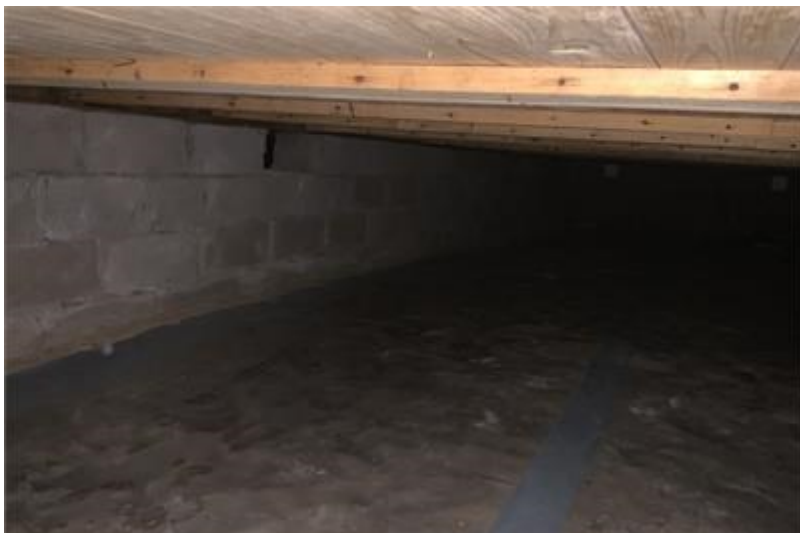
Fuktkvoten uppmättes mellan 9-11% FK. Fuktmätningen är utförd på flertalet platser i grunden. Det finns en avfuktare monterad i grunden. Det kritiska gränsvärdet för mikrobiell tillväxt brukar anges till ca 17% fuktkvot (FK).

Fuktkvoten är under gränsvärdet för mikrobiell påväxt. Notera att stickprovsmässig undersökning är utförd samt att mätvärden normalt sett kan variera över årstiderna. För att säkert fastställa konstruktionens kondition och fuktstatus måste en mer omfattande undersökning utföras.
