# Besiktningsprotokoll

Anticimex Försäkringsbesiktning i samarbete med Fastighetsbyrån

| Fastighetsadress:<br>Stora Vägen 8 | |

| Besiktningsdatum:<br>2026-02-27 | Protokollnummer:<br>69577151 |

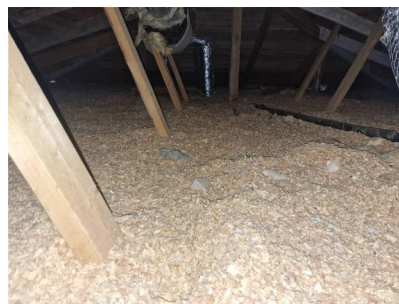
Vid kontroll av vinden uppmättes fuktvärden under kritisk fuktnivå för mikrobiell tillväxt och en normal lukt upplevdes.

Vid takfot lokalt liten missfärgning.

Fuktkvoten i underlagstak/takbjälkar uppmättes vid besiktningstillfället till ca 12 %.

Detta värde varierar dock under året beroende på årstid och utomhusklimat.
