# Besiktningssprotokoll

Anticimex Försäkringsbesiktning i samarbete med Fastighetsbyrån

Fastighetsbeteckning: Bäcksländan 23	
Fastighetsadress: Bergkullevägen 352	
Postnummer: 46167	Ort: Trollhättan

Besiktningdatum: 2026-02-25	Protokollnummer: 69562771
Temperatur: 1° °C	Väderlek: Mulet
Tekniker: John Nicklasson	
E-post: John.Nicklasson@anticimex.se	
Kontor: Uddevalla	
Närvarande: Anticimex besiktningstekniker John Nicklasson utförare av ÖB, Ansvarig mäklare var med och öppnade.

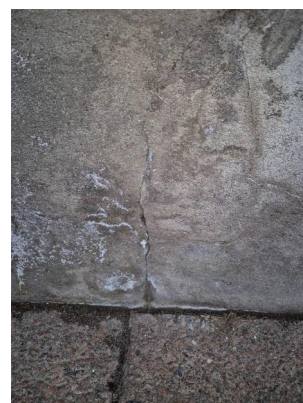
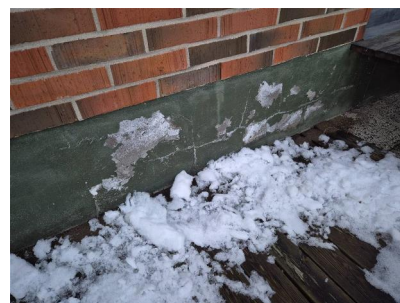
Sprickor och färgsläpp finns på sockel.

Dessa bedöms inte ha lett till bakomliggande skador.

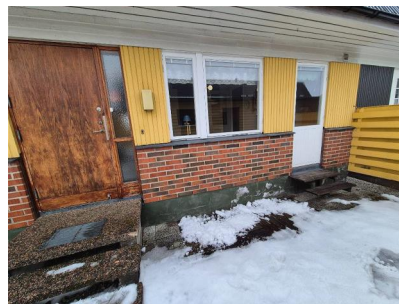
Dörrar är i behov av målning/underhåll.

Dörrar där målningsbehov finns riskerar att få fukt- och rötskador på grund av sämre vattenavvisande förmåga.

Entredörr bedöms vara otät mot karmen och kallras känns på insidan.

För att öka livslängden på dörr rekommenderas målning och underhåll.

Byte av tätningslist rekommenderas.

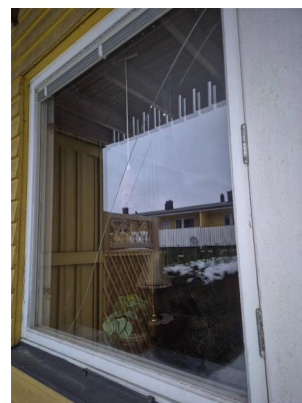
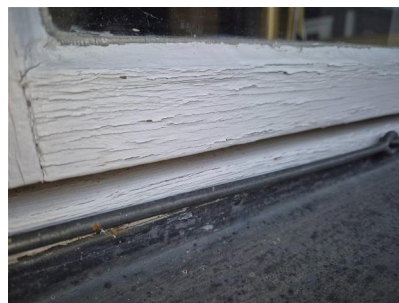
Ett fönster i vardagsrum är sprucket.

Begynnande målningsbehov noteras på vissa fönster.

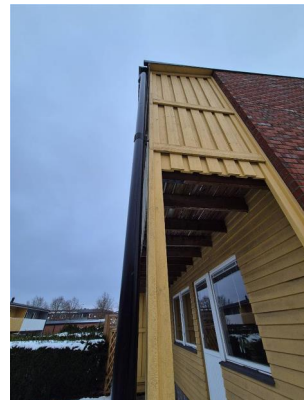
Fals på stuprör vänd mot fasad.

Falsen på stuprören kan med fördel vändas ut från fasaden för att lättare se om röret blivit skadat efter vinterns påfrestningar samt för att undvika skador på fasad vid ett eventuellt läckage.

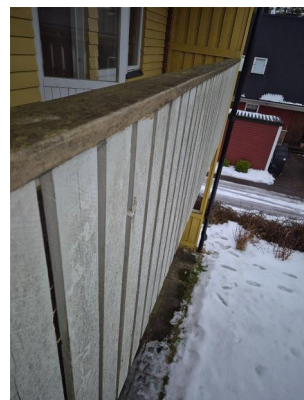
Balkongräcke är i behov av tvätt och målning.

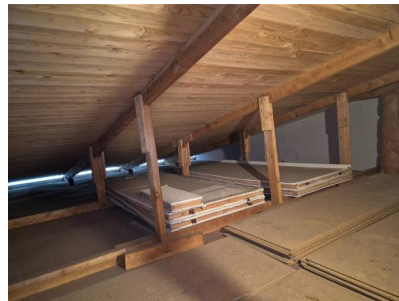
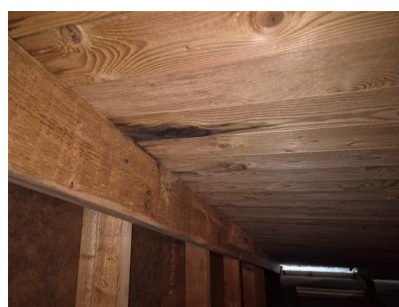
Vid kontroll av vinden uppmättes fuktvärden under kritisk fuktnivå för mikrobiell tillväxt och en normal lukt upplevdes. Fuktkvoten i underlagstak/takbjälkar uppmättes vid besiktningstillfället till 12 %. Risk för mikrobiell påväxt börjar vid 17%. Detta värde varierar dock under året beroende på årstid och utomhusklimat.

Lokalt noteras några missfärgningar på underlagstaket. Inga förhöjda fuktkvotsvärden kunde uppmätas vid besiktningstillfället varpå dessa bedöms vara äldre.

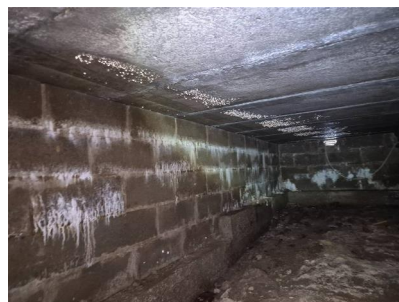
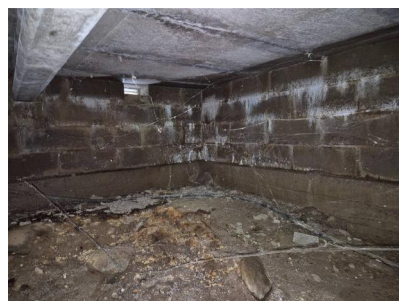
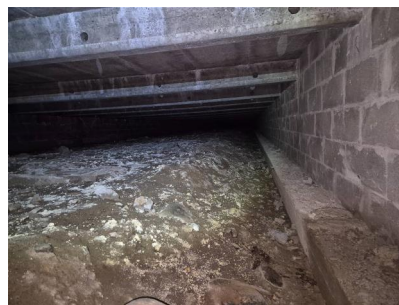
Krypgrund är en riskkonstruktion.

Betongbjälklag med synligt hängande kondensdroppar på undersida.

Markytan saknar åldersbeständig plastfolie.

Betongbjälklag är generellt tåligare mot fukt än träbjälklag, men noterad fuktproblematik är ändå något som borde åtgärdas.

Jag rekommenderar kontakt med Anticimex för offert gällande krypgrundsavfuktare för hela radhuslängan. Hela radhuslängan delar krypgrund i två öppna halvor med bärande hjärtvägg emellan.

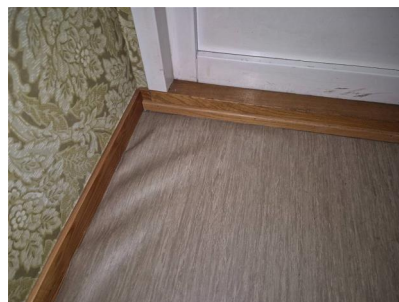
Golvmattan har släppt mot balkongdörr.

Mindre estetisk brist, inga förhöjda fuktindikationer kunde uppmätas vid besiktningstillfället.

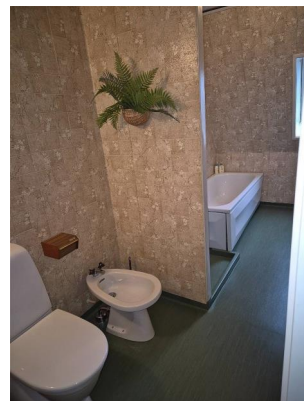
Utrymmet är i behov av renovering.

Utrymmet är äldre och har passerat tiden för sin tekniska livslängd.

Kontakta en behörig våtrumsentreprenör för en renovering.

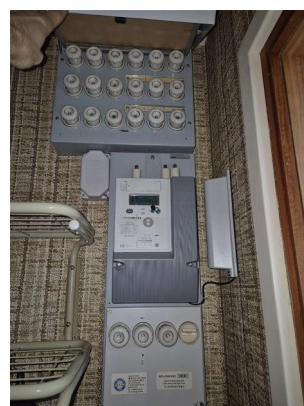
Jordfelsbrytare finns ej.

Det finns inget krav att hus byggda före år 2000 ska ha jordfelsbrytare. Jordfelsbrytaren minskar dock risken för personskador och brand orsakade av elanläggningen.

Kontakta en elektriker för kontroll och åtgärd.

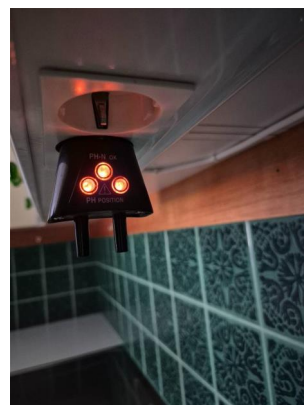
- 🔍 Funktionskontroll av jordade eluttag.

Vid stickprovskontroll av jordade eluttag noterades felkoppling (gäller uttag ovan diskbänk)

Kontakta en elektriker för kontroll och åtgärd.

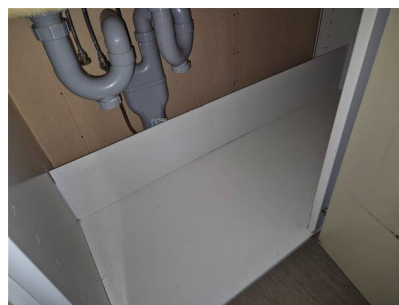
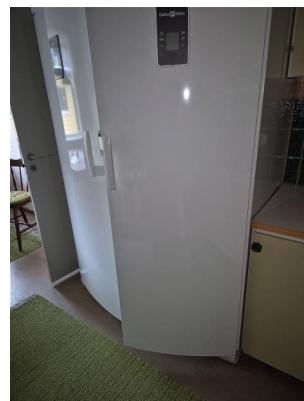
- ⚠ Fuktskydd saknas i diskbänksskåp och under kyl/frys.

Utan fuktskydd är det svårt att upptäcka läckage från rörledningar. Vatten kan då tränga in i omkringliggande konstruktioner och orsaka fuktskador.

För att upptäcka eventuella läckage, installera godkända fuktskydd.

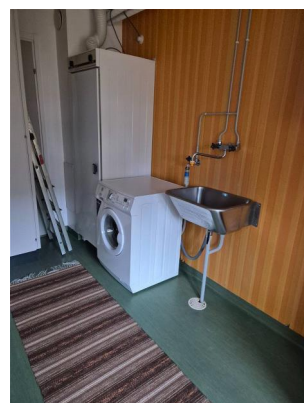
Utrymmet är i behov av renovering.

Utrymmet är äldre och har passerat tiden för sin tekniska livslängd.

Kontakta en behörig våtrumsentreprenör för en renovering.

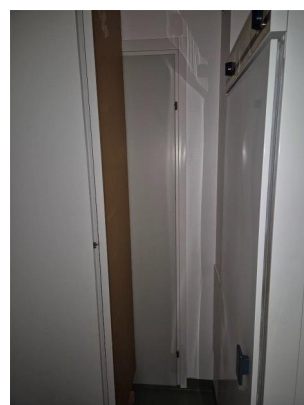
Dörr mot vardagsrum är blockerad med garderob.

I vardagsrum syns inga spår av dörröppning som är övertapetsrad.

För kännedom.
