# Besiktningsprotokoll

Anticimex Försäkringsbesiktning i samarbete med Fastighetsbyrån

| Fastighetsadress:<br>Hämnäs Åmot 1 | |

| Besiktningsdatum:<br>2026-03-02 | Protokollnummer:<br>69562232 |

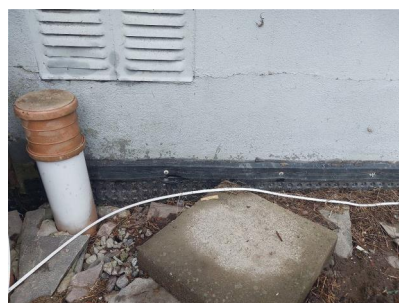
#### Utvändigt / Sockel

- Utvändigt fuktskydd ligger oskyddat ovan mark.

Risk finns att det utvändiga fuktskyddet skadas och funktionen försämras.

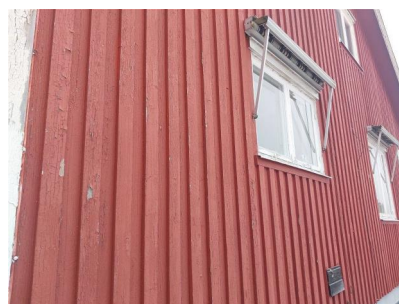
#### Utvändigt / Fasad

- Fasadpanelen är i behov av målning/underhåll.

Fasadbeklädnad och träkonstruktioner där målningsbehov finns riskerar att få fukt- och rötskador på grund av sämre vattenavvisande förmåga. För att öka livslängden på fasadbeklädnaden rekommenderas målning och underhåll.

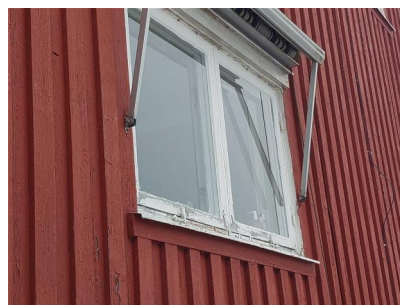
### Utvändigt / Fönster

- Fönster är i behov av målning/underhåll lokalt.

Fönsterbågar och fönsterkarmar där målningsbehov finns riskerar att få fukt- och rötskador på grund av sämre vattenavvisande förmåga.

För att öka livslängden på fönster rekommenderas målning och underhåll.

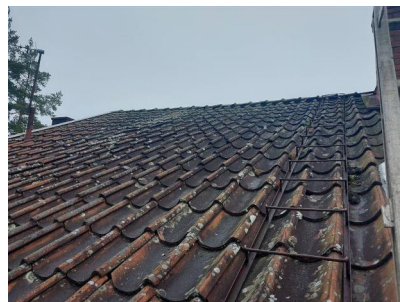
- Yttertaket är äldre.
- Mosspåväxt finns på takpannor.

Takpannor, plåtdetaljer och underlagspapp har enligt vår bedömning en begränsad livslängd. Eftersom husets taktäckning är äldre har det ett minskat motstånd mot vatteninträngning. Detta i sin tur kan leda till fuktskador på träläkt och vidare ner i underliggande konstruktioner.

Mossa som växer på taket kan leda till att taktäckningen har ett minskat motstånd mot vatteninträngning. Detta i sin tur kan leda till fuktskador på träläkt och takkonstruktionen vilket kan resultera i mikrobiella skador (angrepp av mikroorganismer).

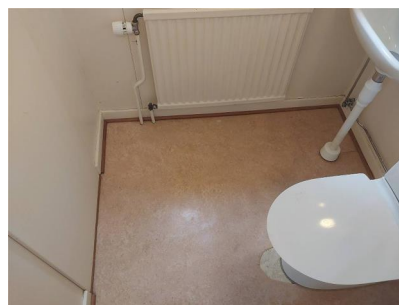
### Entréplan / Toalett

- Golvet i utrymmet är inte fuktsäkrat mot väggar och tröskel.
- Håligheter förekommer i golvmatta.

Avsaknaden tätskikt på golvet ökar risken att vatten tränger in i angränsande konstruktioner och rum vilket i sin tur kan leda till fuktrelaterade skador.

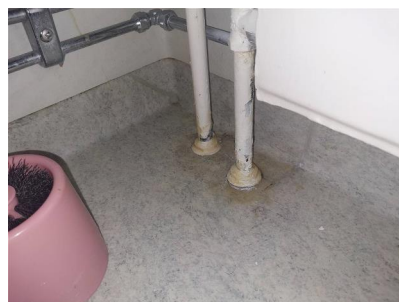
### Entréplan / Dusch/Toalett

- Rörgenomföring finns i golv.
- Fönster placerat i duschzon.

Rörgenomföringar i golvet medför en ökad risk för att vatten tränger ner i omkringliggande konstruktioner och orsakar fuktskador.

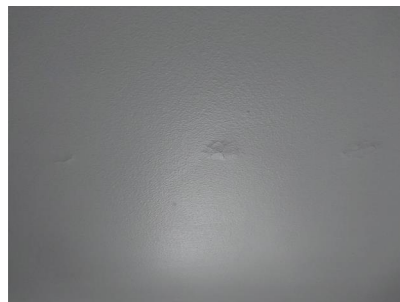
- Mindre sprickor noterades på tak.

Dessa bedöms inte ha lett till bakomliggande skador.

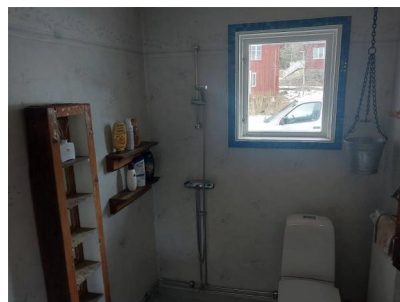
- Golvlutning.

Golvfall från tröskel till golvbrunnen är bristfälligt utfört.

- Fuktindikering i utrymmet gav inga förhöjda fuktindikationer.

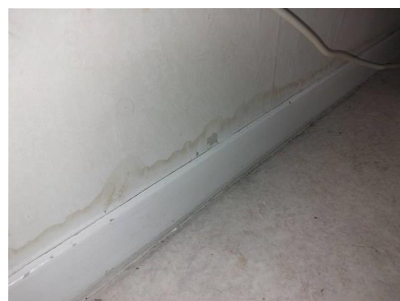
### Entréplan / Sovrum 2

- Väggen har fuktfläckar lokalt.
- Slitage finns på golv lokalt.

Inga förhöjda fuktindikationer vid besiktningstillfället.

Fuktfläckar kan bero på olika saker, och kan vara ett tecken på en tidigare eller en pågående fuktskada.

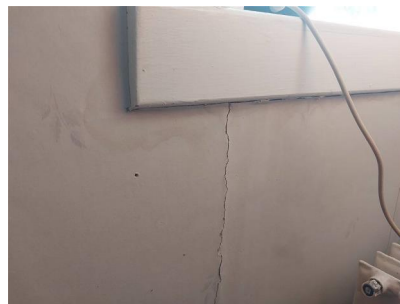
### Entréplan / Vardagsrum

- Väggen har fuktfäckar lokalt.

Fuktfäckar kan bero på olika saker, och kan vara ett tecken på en tidigare eller en pågående fuktskada.

Inga förhöjda fuktvärden vid besiktningstillfället.

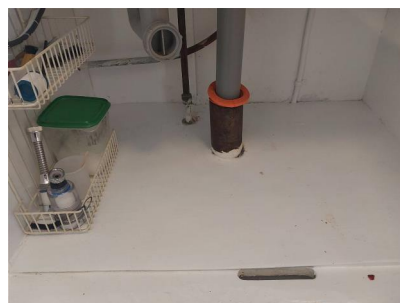
### Entréplan / Kök

- Fuktskydd saknas i diskbänksskåp.

Utan fuktskydd är det svårt att upptäcka läckage från rörledningar. Vatten kan då tränga in i omkringliggande konstruktioner och orsaka fuktskador.

För att upptäcka eventuella läckage, installera ett fuktskydd.

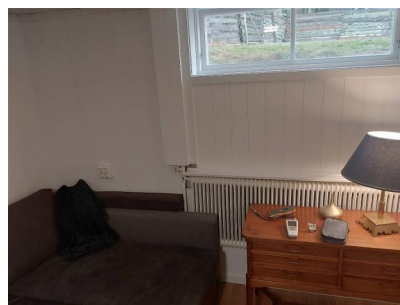
### Källarplan - Allmänt / Allmänt - Källarplan

- Vid kontroll av konstruktion uppmättes fuktvärden under kritisk nivå för mikrobiell tillväxt och normal lukt upplevdes.
- Kontroll utförd i gillestuga.

Källargrundmurar med påreglade isolerade ytterväggar. Fuktkvoten uppmättes till 9%, den relativa fuktigheten uppmättes till 56 % och en normal lukt kunde kännas i golv/vägg vinkel.

Befintlig påreglad vägg och eventuella väggsyllar riskerar att drabbas av fuktskador på grund av naturlig fuktpåverkan. Detta i sin tur kan leda till mikrobiella skador (angrepp av mikroorganismer) som kan resultera i att mikrobiell lukt sprids till boendemiljön. Om reglar/syllar är tryckimpregnerade kan även en kemisk lukt förekomma.

Det finns risk för mikrobiell tillväxt om den relativa fuktigheten (RF) i den omgivande luften är över 75 %. I furuvirke motsvarar det en fuktkvot (FK) på 17 %.

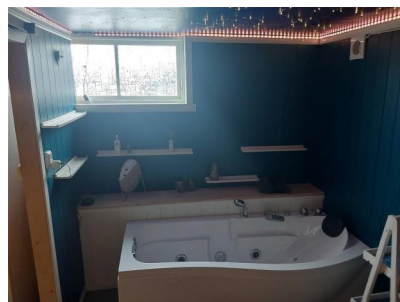
### Källarplan / Badrum

- Golvet och väggar utrymmet är inte fuktsäkrat mot väggar och golv. Golvbrunn finns inte i utrymmet.

I denna typ av utrymme bör en golvbrunn finnas. Avsaknaden utgör en ökad risk för fuktskador i omkringliggande konstruktioner.

Avsaknaden tätskikt på golvet och vägg ökar risken att vatten tränger in i angränsande konstruktioner och rum vilket i sin tur kan leda till fuktrelaterade skador.

Eftersom badrummet inte är fackmässigt\* utfört finns risk för fuktskador. Observera att risken angående fackmässigt utförande gäller hela utrymmet.

- Utrymmet har påreglade källarväggar.

Påreglade källarväggar har en naturlig fuktpåverkan från mark. Detta leder till mikrobiella skador (angrepp av mikroorganismer) som i sin tur leder till att mikrobiell lukt sprids till boendemiljön.

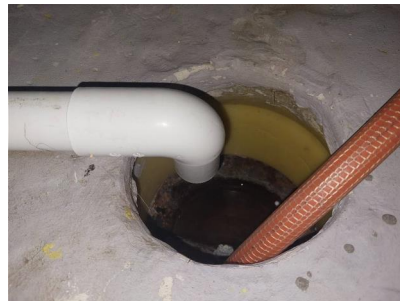
### Källarplan / Pannrum

- Gjutjärnsbrunnen är rostangripen.
