# Besiktningsprotokoll

Anticimex Försäkringsbesiktning i samarbete med Fastighetsbyrån

| Fastighetsadress:<br>Trastvägen 17 | |

| Besiktningsdatum:<br>2026-03-02 | Protokollnummer:<br>69574919 |

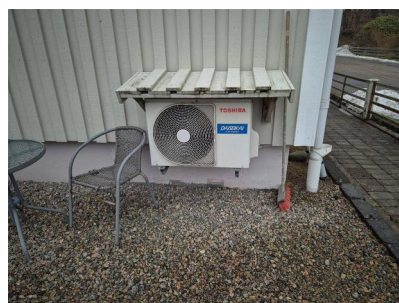
- Kondensvatten från luftvärmepumpens utedel leds inte bort från husgrunden.

Detta medför ökad risk för att vatten tränger in i anslutande konstruktioner, vilket i sin tur kan leda till fuktrelaterade skador. Observera att besiktning av byggnadens värmesystem eller värmepumpen inte har ingått i uppdraget.

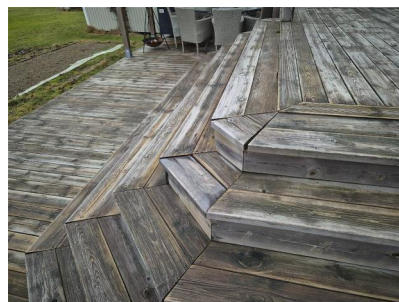
- Sprickor finns i enstaka trallbrädor.

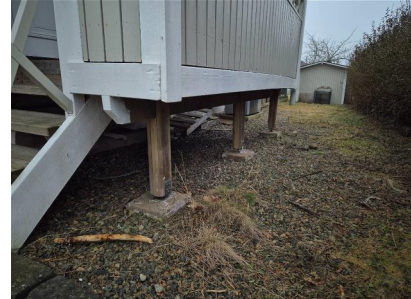
- Farstun bågnar i ytterkant.

Detta bedöms ej ha medfört några följskador.

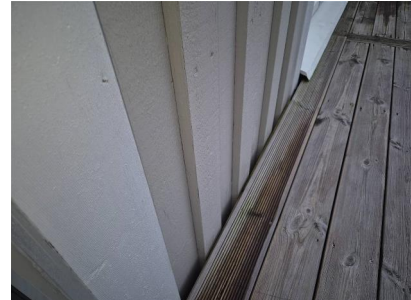
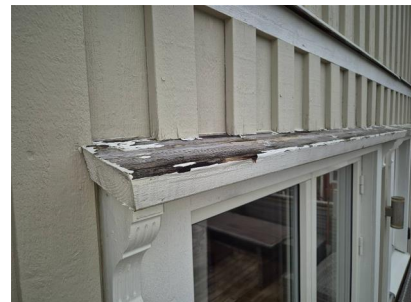
- Altanens bärlina är skruvad dikt an lockbrädorna, vilket medför svårigheter att underhålla fasaden och risk för fukt blir stående.

- Enstaka trädetaljer uppvisar mindre rötskador och bör bytas ut. Bakomvarande fasadpanel har mindre torrsprickor varav ändamålsenligt underhåll erfordras.

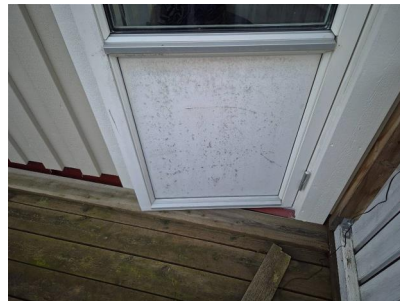
- Balkongdörr är i behov av målning/underhåll.

För att öka livslängden på dörr rekommenderas målning och underhåll.

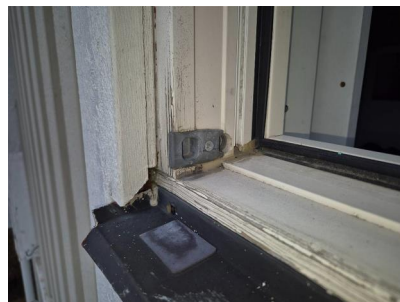
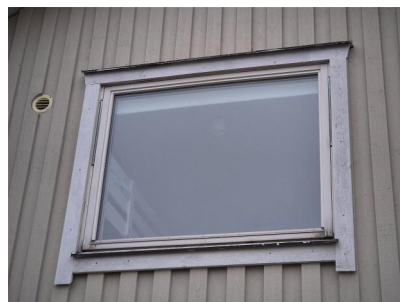
- Otätheter noterades vid fönsterbleck på ett av de äldre fönstren på gavel mot baksidan.

- Fönster är i behov av målning/underhåll.

Otätheter kan medföra att vatten tränger in med fuktskador som följd.

För att öka livslängden på fönster rekommenderas målning och underhåll.

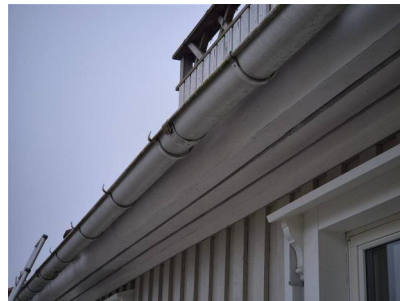
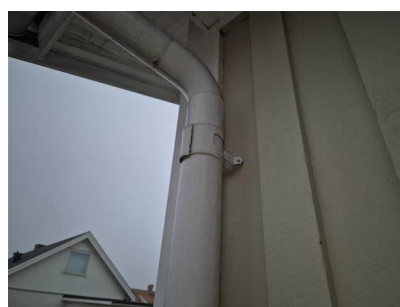
- Hängrännans rännkrokar och stuprörens rörsvep bör fixeras bättre.

Om takavattningen är bristfälligt infäst kan hängrännor och stuprör ändra position och riskera att få en felaktig lutning samt att det släpper från sitt fäste. Varav risk finns att regn/smältvatten svämmar över vilket i sin tur kan leda till fuktskador på fasad och sockel.

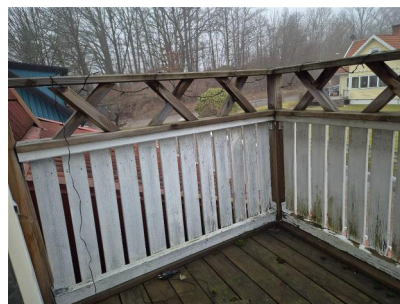
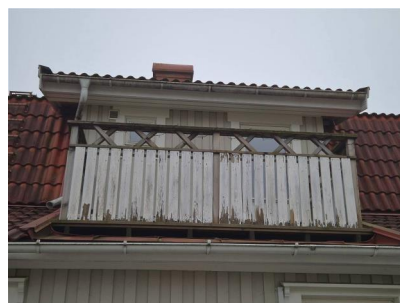
- Balkongräcke har färgsläpp och torrsprickor.
- Dekorkryss behöver justeras.

Balkongräcke och träkonstruktioner där målningsbehov finns riskerar att få fukt- och rötskador på grund av sämre vattenavvisande förmåga.

För att öka livslängden på balkongräcke rekommenderas målning och underhåll.

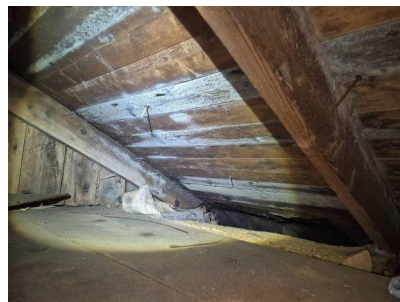
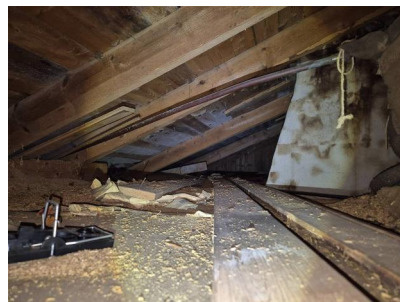
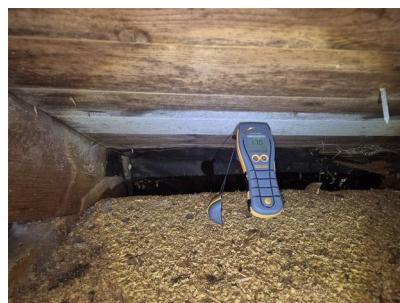
Tecken på konvektion på vinden indikerar att varm inomhusluft läcker upp i konstruktionen, vilket kan medföra kondens och fuktrelaterade skador. Då huset uppges vara tilläggsisolerat är det särskilt viktigt att säkerställa att lufttätet och ventilation är tillfredsställande utförda.

Vid senaste takomläggningen har man reglat på den äldre råsponten och lagt ny råspont ovanpå den äldre råsponten, varvid den nya råsponten inte går att kontrollera från vinden.

- Mikrobiell påväxt finns på underlagstaket (den äldre råsponten). Fuktkvoten i underlagstaket uppmättes till 17 % via stickprovsmässig fuktkvotsmätning. Vilket är i nivå med gränsvärdet (17 %) för mikrobiell tillväxt.

Den upptäckta mikrobiella påväxten på underlagstaket är ett tecken på att vinden har tillförts fukt inifrån bostaden, vilket är vanligt förekommande i äldre hus när man ändrar husets förutsättningar.

Konvektionsrisken är störst under kalla vintrar på grund av stora temperaturskillnader och ökad "stackeffekt" (skorstenseffekt). För att få en rättvis bedömning bör vinden följas över tid och med kan med fördel kompletteras med mätningar, så att man förstår hur konstruktionen beter sig under olika klimatförhållanden.

För att komma tillrätta med konvektionsproblematik kan fukttillförseln inifrån bostaden behöva minskas. Det kan göras genom att ventilationen i bostaden förbättras samt att eventuella otätheter i vindsbjälklaget (tak-/väggvinklar, taklucka med mera) tätas.

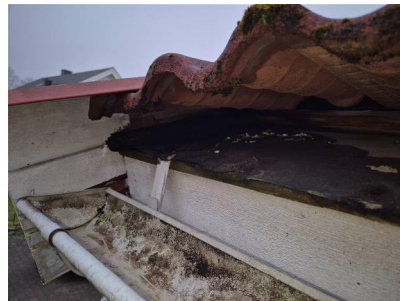
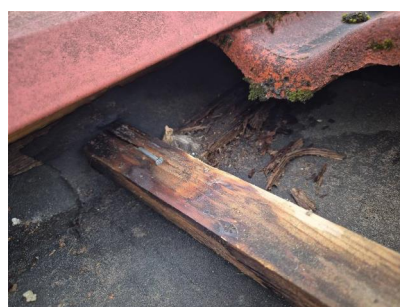
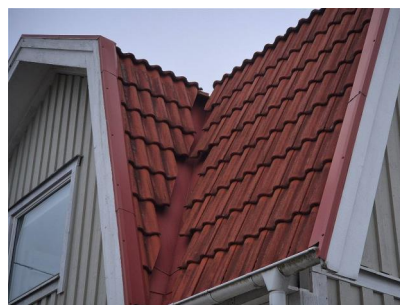
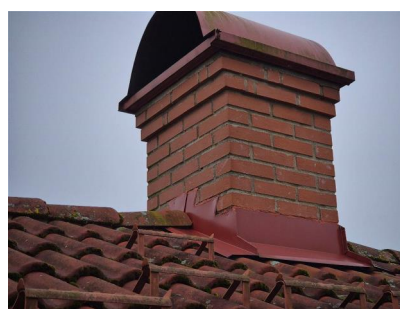
- Takpappen har lokala brister varvid rötskador förekommer på underlagstak och läkt ovan tillbyggd hall/badrum.
- Gavelbeslag behöver lokalt justeras för att täcka ned i vågdalen.
- Kransplåten runt skorstenen har vissa otätheter mot murverk. Plåten ska inte ligga utanpå skorstenen och tätas med fogmassa – den ska fällas in i murens fogar i steg ("trappas") mellan tegelstenarna.
- Takpannor noterades lösa vid rännedal, samt saknas några pannor.
- Nedersta pannan vilar mot takpappen och skaver och fotplåt saknas.
- Mosspåväxt förekommer på taket.
- Vindskivor är i behov av målning/underhåll.

Vi rekommenderar att en takläggare kontaktas och en fördjupad undersökning utförs för att bedöma orsak och omfattning.

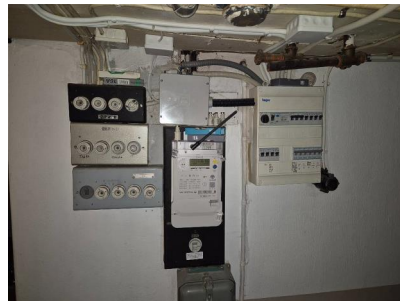
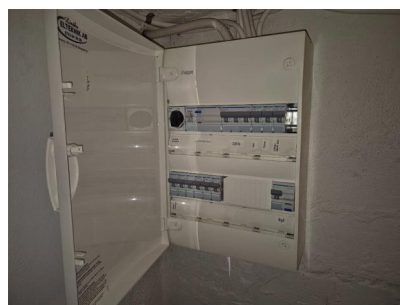
- Äldre elinstallationer förekommer i huset.
- Jordfelsbrytare finns installerade, oklart om de betjänar hela anläggningen.
- Enstaka eluttag sitter löst/behöver fixeras.
- Kompletta gruppförteckning över el centralen saknas.

"Gruppförteckning" är en lista som ska vara placerad vid el centralen. Den visar vilka säkringar som är anslutna till vilka armaturer, vägguttag och apparater. Den är också till för att underlätta vid felsökning och elarbeten.

Kontakta en elektriker för kontroll och åtgärd.

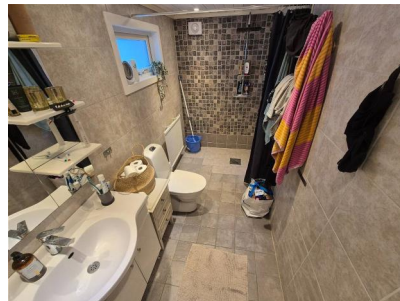
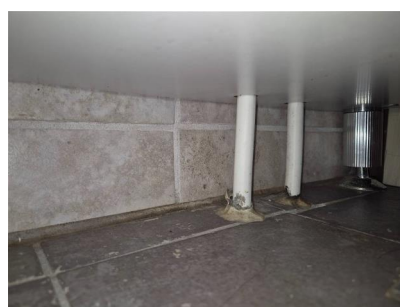
- Rör genomföring finns i golv.
- Golvfallet har kontrollerats med stål kula och vattenbegjutning varav lågpunkter noterades lokalt.
- Enstaka otäta skruvhål noterades i vägg vid duschplats.

Rör genomföringar i golv medför en ökad risk för att vatten tränger ner i omkringliggande konstruktioner och orsakar fuktskador.

Lågpunkter medför också ökad risk för att vatten blir stående i golvets lågpunkter, vilket kan orsaka missfärgningar på klinker/fogar.

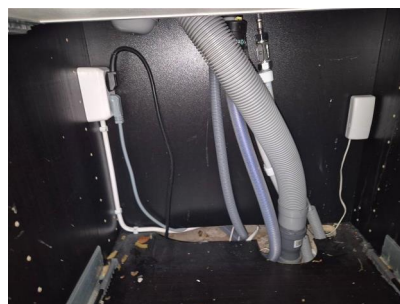
- Fuktskydd saknas i diskbänksskåp.
- Blandaren saknar begränsningsradie och varm- och kallvatten är felkopplade i förhållande till färgmarkeringen

När fuktskydd saknas är det svårt att upptäcka läckage från rörledningar. För att lättare upptäcka eventuella läckage, installera ett fuktskydd.

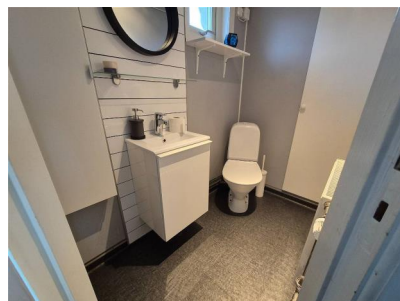
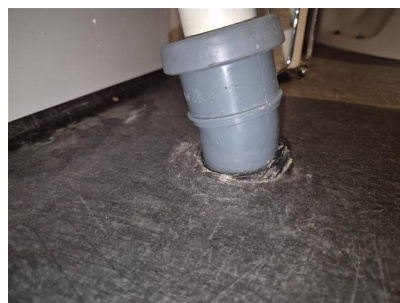
- Otätheter förekommer i golvbeläggningen.

Otätheter kan innebära att vatten tränger in i angränsande konstruktioner och rum vilket i sin tur kan leda till fuktrelaterade skador.

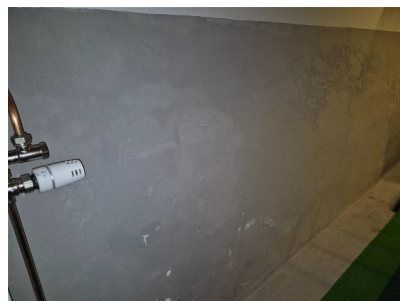
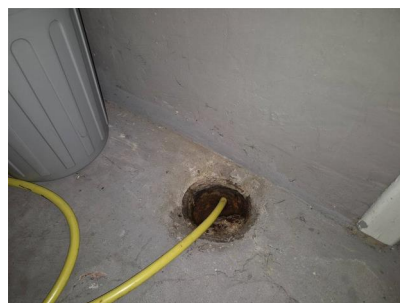
Källaren är en så kallad betonggren källare, vilket innebär att den inte är inredd eller invändigt isolerad – något som är positivt i äldre hus. Då denna typ av källare normalt saknar utvändigt fukt- och värmeisolering sker en naturlig fuktvandring i ångfas från marken genom betongen och in i källarutrymmet.

Lokalt noterades färgsläpp och mineralutfällningar, vilket är typiska tecken på fuktpåverkan i denna konstruktionstyp.

Äldre golvbrunnar och avloppsledningar i gjutjärn är vanliga i hus byggda före 1960–70. De kan ha lång livslängd men är känsliga för rostangrepp över tid. Gjutjärn korroderar successivt och bör beaktas för utbyte i samband med framtida renoveringar.

I källare av detta slag bör man undvika täta ytskikt samt organiska material direkt mot golv och väggar, eftersom dessa riskerar att ta skada av fukt. Vid framtida uppdateringar rekommenderas istället diffusionsöppna material som är anpassade för betongkonstruktioner.

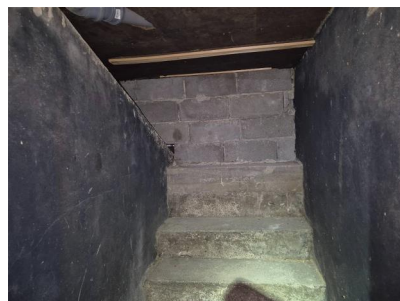
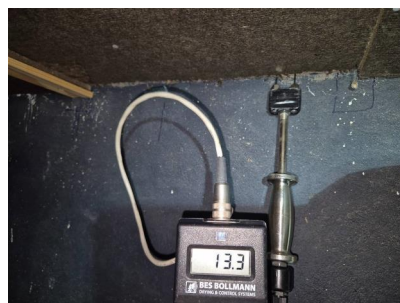
- Utrymmet är kallställt.
- Ytterväggsyllen är tryckimpregnerad.

Fuktkvoten i väggsyllen uppmättes till 13-14 %

Risk för mikrobiell tillväxt föreligger om fuktkvoten överstiger 17 %.

Denna typ av grundkonstruktion riskerar att delar av året utsättas för fuktpåverkan, både från uteluft och avdunstande markfukt, som kan medföra mikrobiell tillväxt. Rötskyddsbehandlade syllar kan även avge en avvikande lukt. Ingen avvikande lukt noterades vid besiktningstillfället.
