Besiktningssprotokoll

Anticimex Försäkringsbesiktning i samarbete med Fastighetsbyrån

Fastighetsbeteckning: Må 2:59	
Fastighetsadress: Hästhovsstigen 4	
Postnummer: 43971	Ort: Fjärås

Besiktningdatum: 2026-02-26	Protokollnummer: 69565309
Temperatur: 4 °C	Väderlek: Molnigt
Tekniker: Magnus Uhlegård	
E-post: magnus.uhlegard@Anticimex.se	
Kontor: Göteborg	
Närvarande: Ombud för DB.

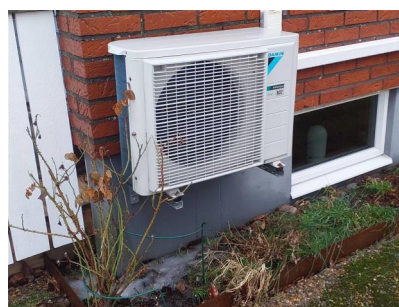
Utvändigt / Sockel

- ✎ Kondensvatten från luftvärmepumpens utedel leds inte bort från husgrunden. Detta medför ökad risk för att vatten tränger in i anslutande konstruktioner, vilket i sin tur kan leda till fuktrelaterade skador. Observera att besiktning av byggnadens värmesystem eller värmepumpen inte har ingått i uppdraget.

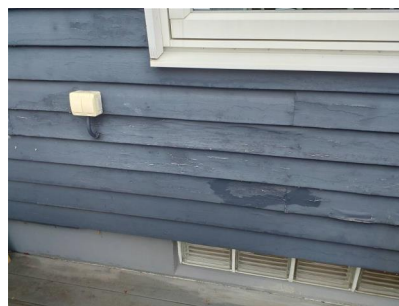
Utvändigt / Träfasad

- ⚠ Fasadpanelen är i behov av målning/underhåll.

Fasadbeklädnad och träkonstruktioner där målningsbehov finns riskerar att få fukt- och rötskador på grund av sämre vattenavvisande förmåga. För att öka livslängden på fasadbeklädnaden rekommenderas målning och underhåll.

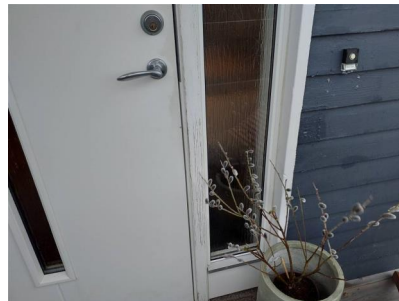
Utvändigt / Dörrar

Målning rekommenderas av dörrfoder på entrédörren.

Detta bedöms inte ha lett till bakomliggande skador.

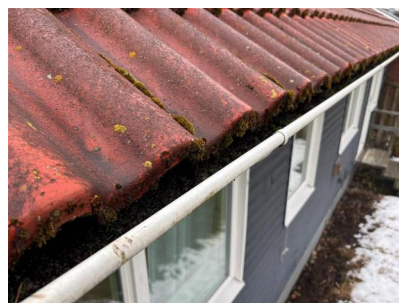
Utvändigt / Hängrännor / Stuprör

Hängrännor är lokalt skräpfyllda.

Eftersom hängrännor är fulla med skräp finns risk för fuktskador på fasad och sockel då vatten kan svämma över.

För att förhindra översvämning rekommenderas rensning av hängrännor.

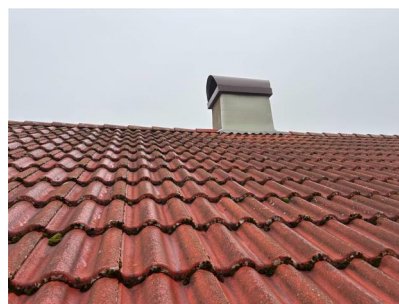
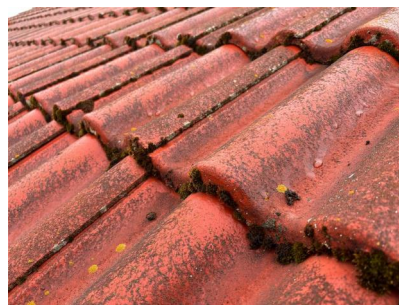
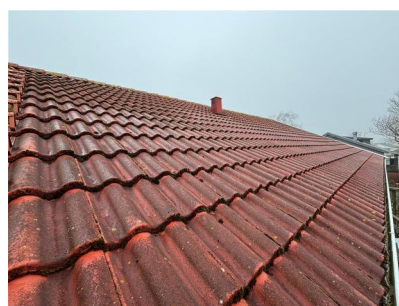
Utvändigt / Tak

Mindre mosspåväxt finns på takpannor.

Mossa som växer på taket kan leda till att taktäckningen har ett minskat motstånd mot vatteninträning. Detta i sin tur kan leda till fuktskador på träläkt och takkonstruktionen vilket kan resultera i mikrobiella skador (angrepp av mikroorganismer).

För att öka livslängden på taket rekommenderas att mossan tas bort från takpannorna.

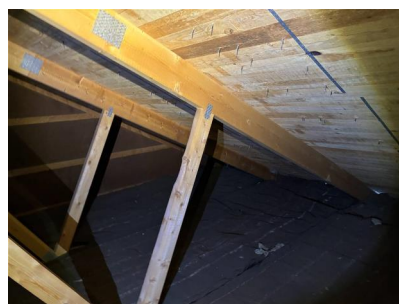
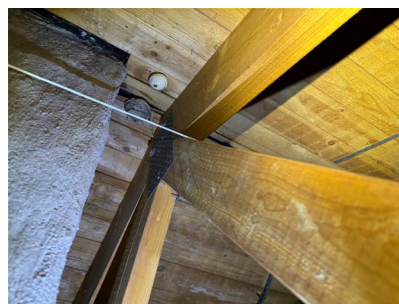
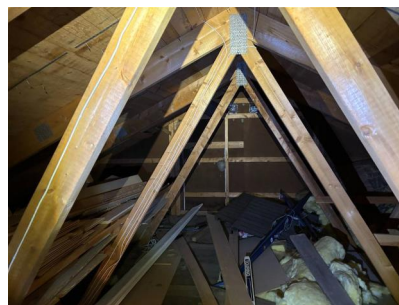
Utvändigt / Vind

Mikrobiell påväxt finns på underlagstaket.

Detta kan vara ett tecken på att vinden tillförs fukt inifrån bostaden. Observera att besiktning av bostadens ventilationssystem inte har ingått i uppdraget.

För att komma tillrätta med detta kan fuktillförseln inifrån bostaden behöva minskas. Det kan göras genom att ventilationen i bostaden förbättras samt att eventuella otätheter i vindsbjälklaget (tak-/väggvinklar, taklucka med mera) tätas. Läs Anticimex faktablad om uppvärmda vindsutrymmen för tips och råd.

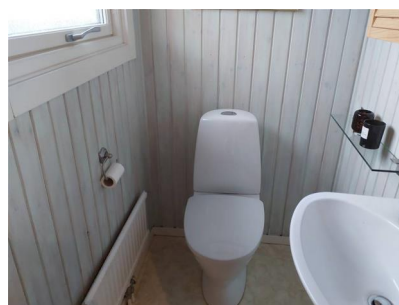
Entréplan / Toalett

Utrymmet är äldre fukttekniskt
Vid framtida renovering bör nu rådande branschregler för utrymmet beaktas.

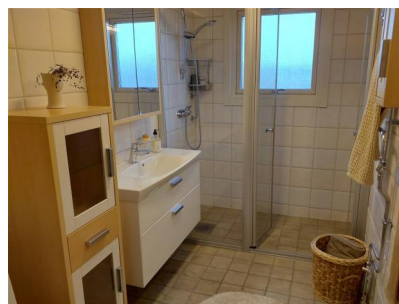
Entréplan / Dusch/Toalett

Våtutrymmet har äldre yt-/tätskikt.
Eftersom funktionen, som innebär att ytskiktet/tätskiktet ska vara vattentätt, kan vara nedsatt finns en ökad risk att vatten tränger igenom ytskiktet/tätskiktet med vattenskador i omkringliggande konstruktioner som följd.

Duschen är placerad nära ett fönster.
Duschens placering i våtutrymmet utgör en risk för fuktskador i fönster- och väggkonstruktionen.
För att minska risken för fuktskador på fönster och väggkonstruktion rekommenderas att man skyddar fönstret mot vattenbegjutning.

Duschväggen som är monterad har en helt tät sockel i botten. Vid ev. läckage utanför duschen kan inte vattnet ta sig till brunnen. Risk finns då att utläckande vatten tar sig ut och ner i underliggande konstruktion med fuktrelaterade skador som möjlig följd.

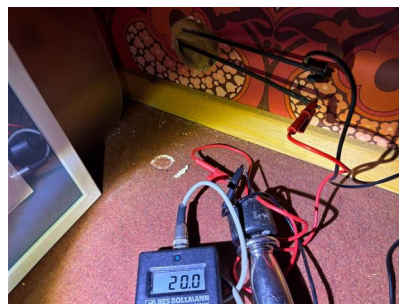
Källarplan / Allmänt

Vid kontroll av konstruktion uppmättes fuktvärden över kritisk nivå för mikrobiell tillväxt och en avvikande lukt upplevdes.

Provhål 1 togs i den utreglade väggen i källarens klädkammare. Fuktkvoten uppmättes över 28% (fuktmättat virke) i en regel som har kontakt med grundmuren. mikrobiell lukt upplevdes i konstruktionen.

Provhål 2 togs i den utreglade väggen i allrum/ förråd. Fuktkvoten uppmättes till 20,0 % i en regel som har kontakt med grundmuren. En mikrobiell lukt upplevdes i konstruktionen.

Flytande golvkonstruktioner, utreglade väggar och eventuella väggsyllar riskerar att drabbas av fuktskador på grund av naturlig fuktpåverkan om fuktskyddet är bristfälligt utfört alternativt saknas. Fuktvandring kan ske från marken genom betongen till organiskt material genom så kallad kapillärsugning och diffusion, vilket kan leda till skador med lukt av mikrobiell karaktär. Om reglarna är tryckimpregnerade kan även en kemisk lukt förekomma.

Det rekommenderas att utreglade och isolerade väggkonstruktioner rivs ut och ersätts med en fuktsäker konstruktion. I samband med detta skall bakomvarande konstruktioner kontrolleras för eventuella följdskador.

Vi rekommenderar även en fördjupad undersökning för att bedöma orsak och omfattning. Det är viktigt att tänka på att denna rekommendation om fördjupad undersökning gäller hela källarplanet utreglade väggar.

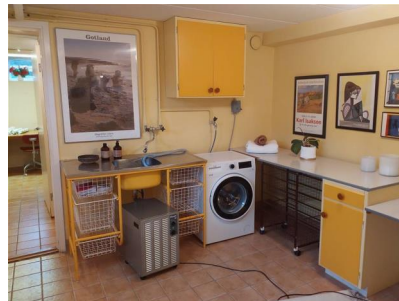
Källarplan / Tvättstuga

Våtutrymmet har äldre yt-/tätskikt.

Eftersom funktionen, som innebär att ytskiktet/tätskiktet ska vara vattentätt, kan vara nedsatt finns en ökad risk att vatten tränger igenom ytskiktet/tätskiktet med vattenskador i omkringliggande konstruktioner som följd.

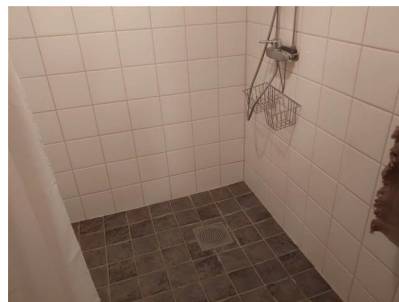
Källarplan / Duschrum.

Duschrummet har äldre yt-/tätskikt.

Eftersom funktionen, som innebär att ytskiktet/tätskiktet ska vara vattentätt, kan vara nedsatt finns en ökad risk att vatten tränger igenom ytskiktet/tätskiktet med vattenskador i omkringliggande konstruktioner som följd.

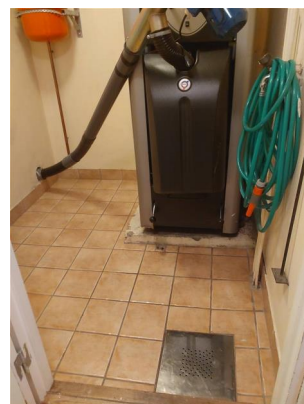
Källarplan / Pannrum

Äldre gjutjärnsbrunn.

Det finns risk att dessa golvbrunnar och dess anslutningar rostar sönder med avvikande lukter som följd. Byt golvbrunnar och kontrollera anslutningar vid renovering.

Gjutjärnsbrunnen bör bytas ut vid en framtida renovering då risk finns att den rostar sönder.

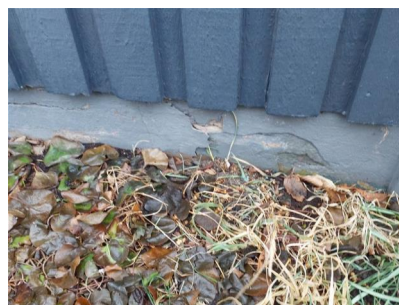
Utvändigt / Sockel

Sockeln har putssläpp och är lokalt i behov av målning/underhåll.

Sockeln där målningsbehov finns riskerar att få fuktskador på grund av sämre vattenavvisande förmåga. För att öka livslängden på sockeln rekommenderas målning och underhåll.

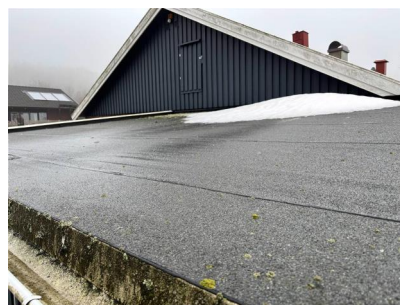
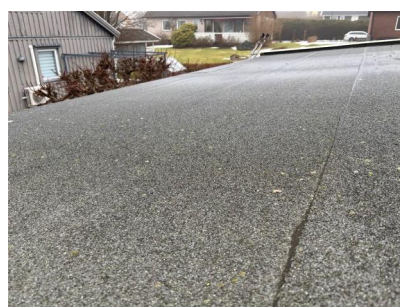
Utvändigt / Tak

Mospåväxt finns på takpappen.

Mossa som växer på taket kan leda till att taktäckningen har ett minskat motstånd mot vatteninträning. Detta i sin tur kan leda till fuktskador på takkonstruktionen vilket kan resultera i mikrobiella skador (angrepp av mikroorganismer).

För att öka livslängden på taket rekommenderas att mossan tas bort från takpappen.

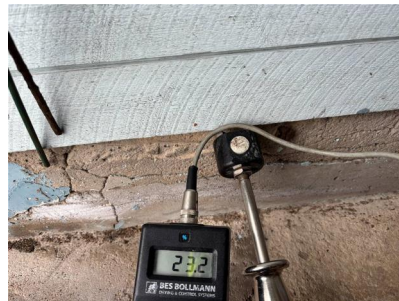
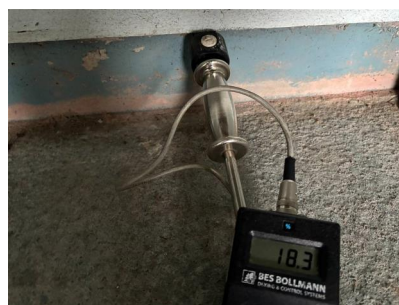
Garage invändigt / Allmänt

Vid kontroll av konstruktion uppmättes fuktvärden i över kritisk nivå för mikrobiell tillväxt och en avvikande lukt upplevdes.

Prov 1 togs i yttervägg till vänster strax innanför garageporten.

Fuktkvoten uppmättes till 23,2 % i syllan som har kontakt med sockeln.

Fuktkvoten uppmättes till 18,3 % i syllan som har kontakt med sockeln.

Väggsyllar riskerar att drabbas av fuktskador på grund av naturlig fuktpåverkan om fuktskyddet är bristfälligt utfört alternativt saknas. Fuktvandring kan ske från marken genom betongen till organiskt material genom så kallad kapillärsugning och diffusion, vilket kan leda till skador med lukt av mikrobiell karaktär. Om reglarna är tryckimpregnerade kan även en kemisk lukt förekomma.

Vi rekommenderar en fördjupad undersökning för att bedöma orsak och omfattning. Det är viktigt att tänka på att denna rekommendation om fördjupad undersökning gäller hela garagets syllar.
