# Besiktningsprotokoll

Anticimex Försäkringsbesiktning i samarbete med Fastighetsbyrån

| Fastighetsbeteckning:<br>Flens-Väsby 1:67 | |

| Besiktningsdatum:<br>2026-02-24 | Protokollnummer:<br>69564306 |

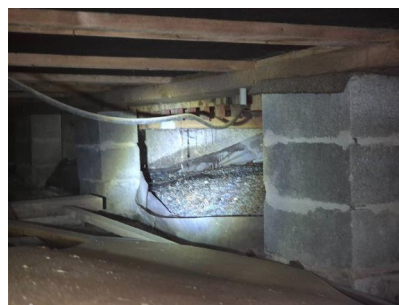
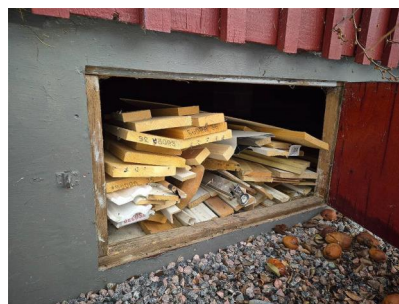
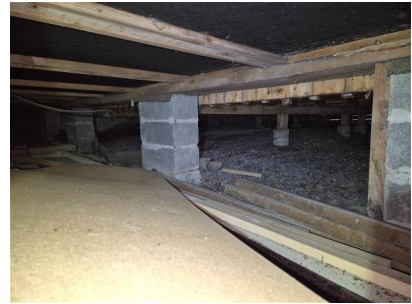
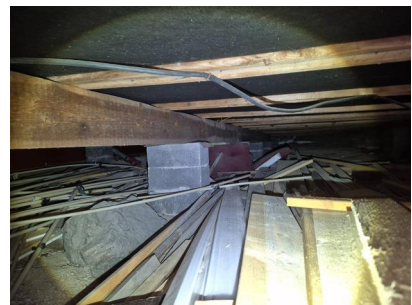
#### Utvändigt / Krypgrund

Krypgrund är en riskkonstruktion och misstänkt fuktskada noterades i grunden i form av istappar från bjälklaget. Då luckan är belamrad kunde inte grunden beträdas och är enbart inspekterad från luckan.

Uteluftsventilerade krypgrunder med bjälklag av organiskt material har ofta fuktskador på grund av naturlig fuktpåverkan. Detta kan resultera i mikrobiella skador (angrepp av mikroorganismer) och, i värsta fall, rötskador. Mikrobiell lukt kan då spridas till boendemiljön.

Fuktkvoten uppmättes till 13% i bärlina.

Det finns risk för mikrobiell tillväxt om den relativa fuktigheten (RF) i den omgivande luften är över 75 %. I furuvirke motsvarar det en fuktkvot (FK) på 17 %.

Vi rekommenderar en fortsatt teknisk undersökning av grunden för att både ta reda på omfattningen och orsaken till den misstänkte fuktskadan samt för att utreda om ytterligare skador förekommer.

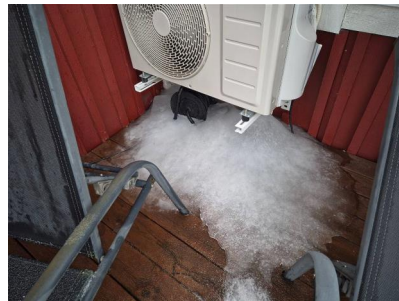
### Utvändigt / Fasad

Kondensvatten från luftvärmepumpens utedel leds inte bort från husgrunden.

Detta medför ökad risk för att vatten tränger in i anslutande konstruktioner, vilket i sin tur kan leda till fuktnrelaterade skador. Observera att besiktning av byggnadens värmesystem eller värmepumpen inte har ingått i uppdraget.

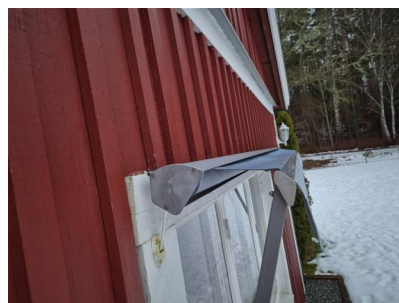
### Utvändigt / Fönster

Överbleck saknas ovan fönster.

Avsaknad av bleck ovanför fönster medför en ökad risk för att vatten kan rinna in och orsaka fuktnrelaterade skador i omkringliggande konstruktioner.

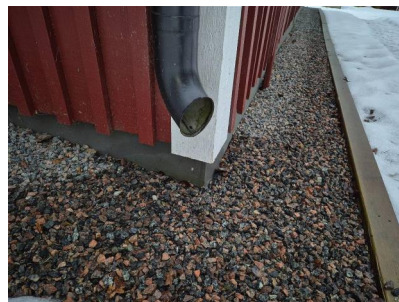
### Utvändigt / Hängrännor / Stuprör

Stuprör avslutas nära huset.

Stuprör som avslutas intill husliv (ovan mark) kan medföra en ökad fuktnbelastning på grundmur/sockel med fuktnrelaterade skador som följd.

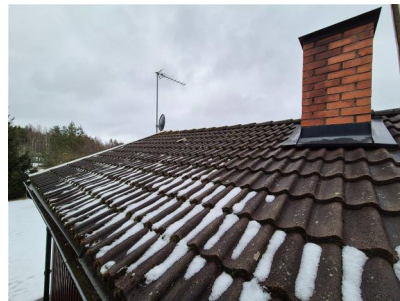
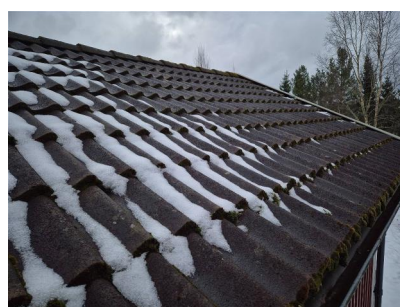
### Utvändigt / Tak

Yttertaket är äldre.

Takpannor, plåtdetaljer och underlagspapp har enligt vår bedömning en begränsad livslängd. Eftersom husets taktäckning är äldre har det ett minskat motstånd mot vatteninträngning. Detta i sin tur kan leda till fuktskador på träläkt och vidare ner i underliggande konstruktioner.

Taket är besiktat från stege uppställd mot takfoten.

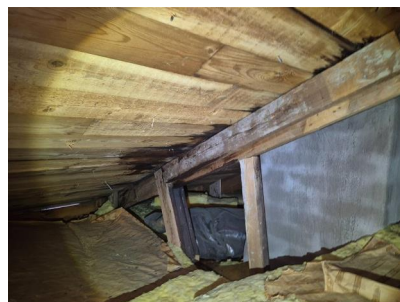
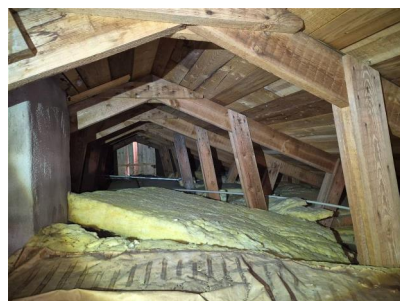
### Utvändigt / Vind

Fuktfäckor och missfärgningar finns på underlagstaket främst i anslutning till murstocken. Dessa fuktindikerades utan anmärkning.

Vid kontroll av vinden uppmättes fuktvärden under kritisk fuktnivå för mikrobiell tillväxt och en normal lukt upplevdes.

Fuktkvoten i underlagstak/takbjälkar uppmättes vid besiktningstillfället till 15 % (Gränsvärde 17%).

Detta värde varierar dock under året beroende på årstid och utomhusklimat. Det finns risk för mikrobiell tillväxt om den relativa fuktigheten (RF) i den omgivande luften är över 75 %. I furuvirke motsvarar det en fuktkvot (FK) på 17 %.

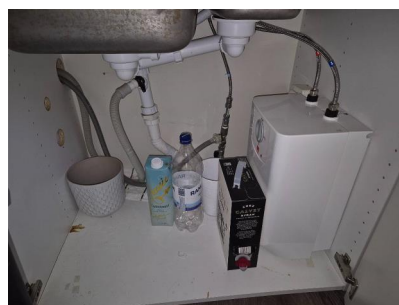
### Entréplan / Kök/Matplats

Varmvattenberedaren är olämpligt placerad i köksskåpet och slangklämma saknas på diskmaskinsavloppet. Fuktskydd saknas under kyl/frys och i diskbänkskåpet.

När varmvattenberedaren finns i ett utrymme utan tätskikt ökar risken för fuktrelaterade skador i omkringliggande konstruktioner vid ett läckage.

Utan fuktskydd är det svårt att upptäcka läckage. Vatten kan då tränga in i omkringliggande konstruktioner och orsaka fuktskador.

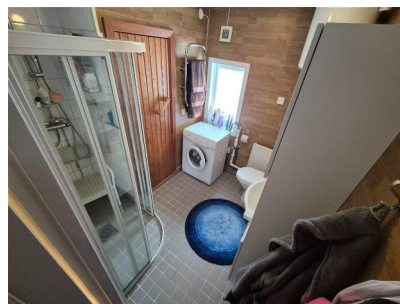
### Entréplan / Badrum/Bastu

Utrymmet är i behov av renovering och brister finns i utrymmet så som sprickor och fogsläpp, äldre gjutjärnbrunn utan klämring samt bristfälligt golvfall.

Kontakta en behörig våtrumsentreprenör för en renovering. I samband med renoveringen bör omkringliggande konstruktioner kontrolleras för att upptäcka eventuella följdskador.
