Fastighetsbeteckning  
Knappekulla 1:108  
Adress  
Höjdenvägen 83  
443 35 Lerum

| Uppdragsnummer | O30864 |
| Besiktningsdatum | 2026-03-03 |
| Besiktningsföretag | OBM Besiktning Väst AB |

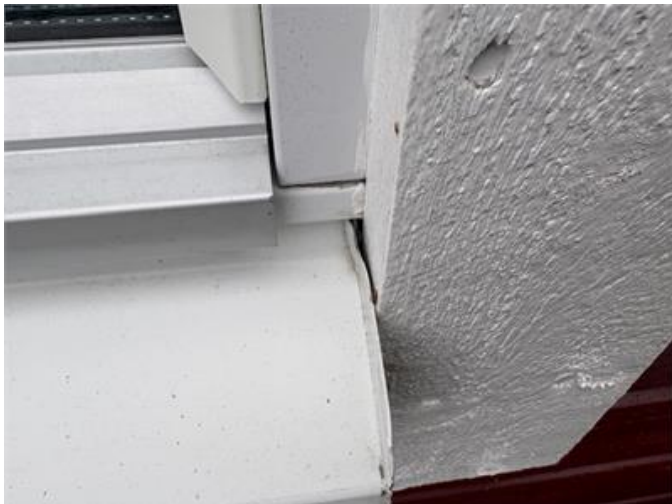
| Besiktningsresultat | | | | | |
|---|---|---|---|---|---|
| Fönster/Dörrar | | X | | | Otättheter/brister noterades vid/med vissa plåtdetaljer, se kommentar/riskanalys. Bild 1 |

Bilden visar exempel på otätheter/brister vid/med plåtdetalj.

Om plåtdetaljer är otäta/bristfälliga finns det en risk att vatten kan tränga in och orsaka skador som påverkar fastigheten negativt.

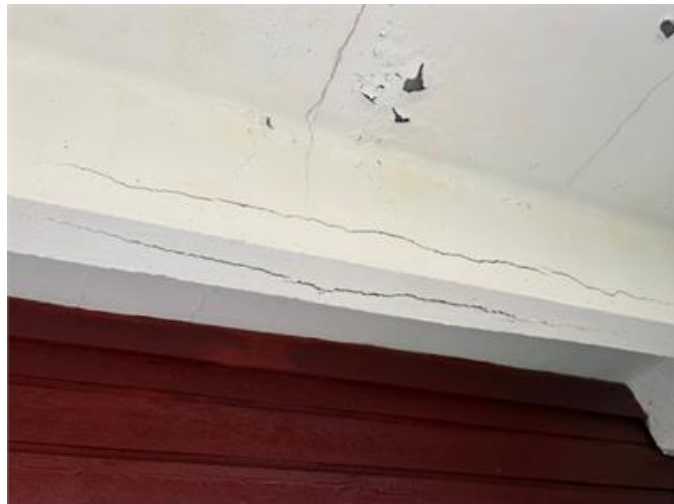
| Besiktningsresultat | | | | | |
|---|---|---|---|---|---|
| Balkong | | X | | | Sprickor/materialsläpp förekommer i balkongens undersida. Rötskador noterades i balkongräcket. Bild 2 |

Bilden visar exempel på sprickor/materialsläpp i balkongens undersida.

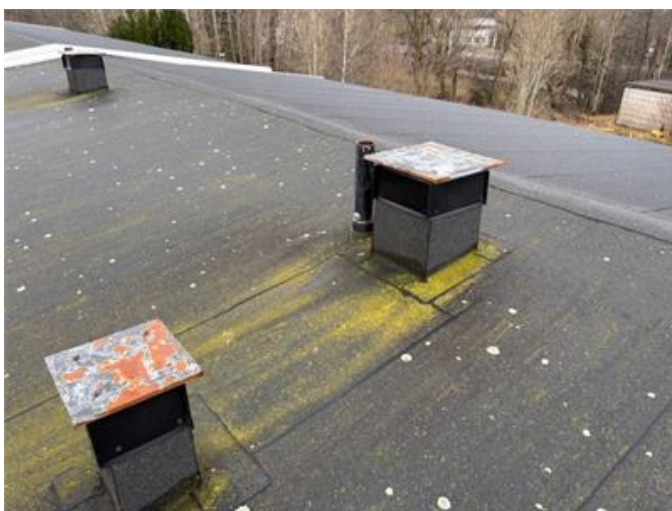
| Besiktningsresultat | | | | | |
|---|---|---|---|---|---|
| Tak | | X | | | Vissa plåtdetaljer är i behov av målning/underhåll. Bild 3 |

Bilden visar vy av tak.

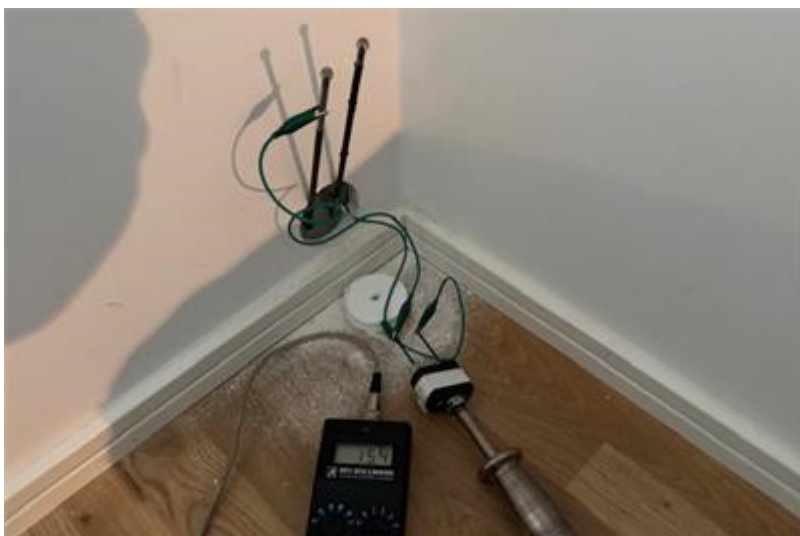
Det kritiska gränsvärdet för mikrobiell tillväxt är ca 17% fuktkvot i trä och för rötskador/svamp ca 28% fuktkvot i trä.

Vid kontroll av konstruktion mättes fuktkvoter stickprovvis i ovankant en ytterväggssyll genom ett provhål i ytterväggen i sovrum 1 till ca 15% fuktkvot samt i en innerväggssyll mellan allrummet och förrådet till ca 12% fuktkvot. Inga avvikande lukter kunde kännas i bostaden vid besiktningstillfället.

Vid kontroll av konstruktion uppmättes fuktkvoter under det kritiska gränsvärdet för mikrobiell tillväxt. Notera att stickprovsmässig undersökning är utförd. För att säkert fastställa konstruktionens uppbyggnad, kondition och fuktstatus måste en mer omfattande undersökning utföras.
