# Besiktningsprotokoll

Anticimex Försäkringsbesiktning i samarbete med Fastighetsbyrån

| Fastighetsadress:<br>Tallåsvägen 20 | |

| Besiktningsdatum:<br>2026-03-02 | Protokollnummer:<br>69567041 |

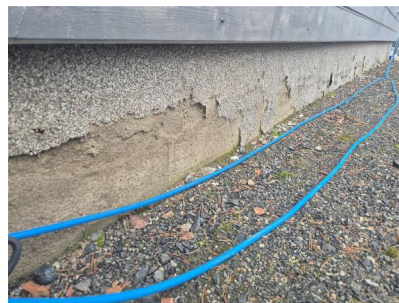
Sprickor finns i sockel.

Detta kan leda till fukt- och frysskador i konstruktionen.

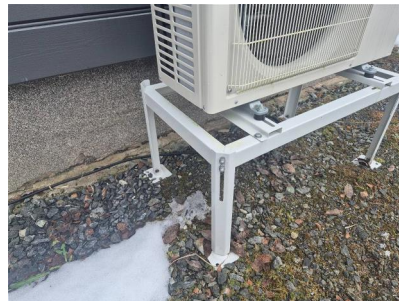
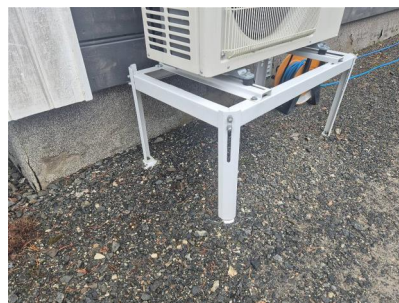
Kondensvatten från luftvärmepumparnas utdelar leds inte bort från husgrunden.

Detta medför ökad risk för att vatten tränger in i anslutande konstruktioner, vilket i sin tur kan leda till fuktrelaterade skador. Observera att besiktning av byggnadens värmesystem eller värmepumpen inte har ingått i uppdraget.

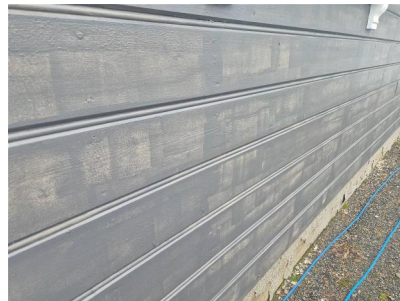
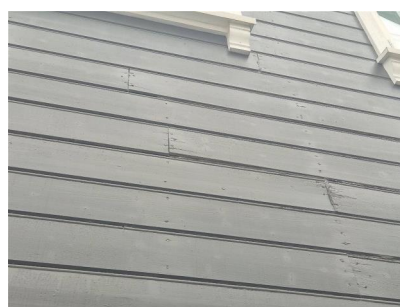
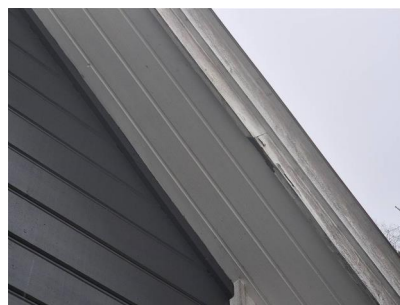
Fasadpanelen är i behov av målning/underhåll (gäller främst lgh 2)

Vindskiva har begynnande rötskada - se bild.

Vindskivor på takkupor på framsidan har underhållsbehov.

Fasadbeklädnad och träkonstruktioner där målningsbehov finns riskerar att få fukt- och rötskador på grund av sämre vattenavvisande förmåga. För att öka livslängden på fasadbeklädnaden rekommenderas målning och underhåll.

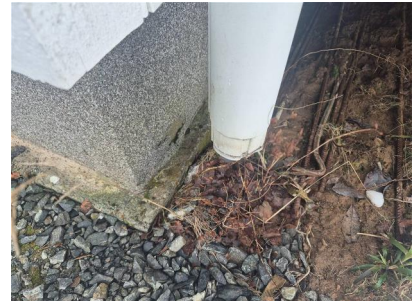
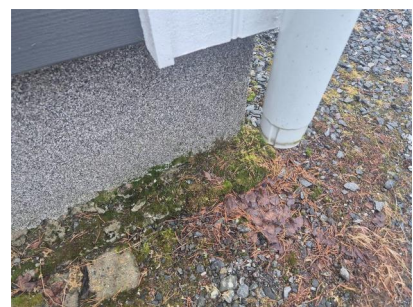
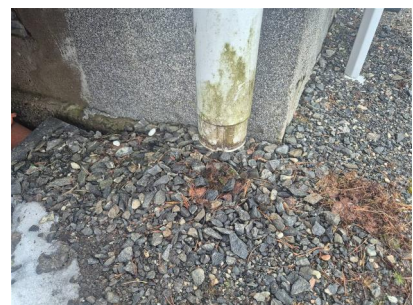
Stuprör avslutas nära husliv.

Stuprör som avslutas intill husliv (ovan mark) kan medföra en ökad fuktbelastning på grundmur/sockel med fuktrelaterade skador som följd.

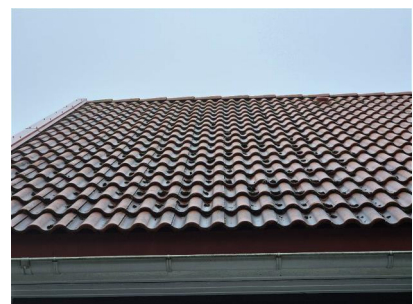
Mindre mängd mossor finns på takpannorna.

Detta bör rensas bort.

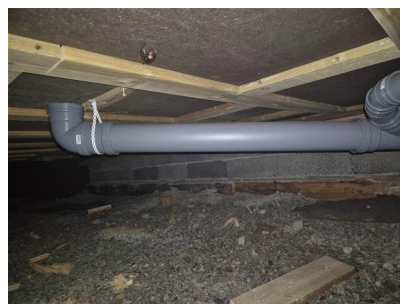
Krypgrunden har ej besiktigats då lucka till utrymmet saknas.

Uteluftsventilerade krypgrunder med bjälklag av organiskt material har ofta fuktskador, som kan resultera i mikrobiella skador (angrepp av mikroorganismer) och i värsta fall rötskador. Krypgrunden har inte kunnat besiktigas eftersom det inte finns någon inspektionslucka in till krypgrunden.

Via ventiler kan man se att marken saknar ångspärr, gott om kryputrymme.

Vi rekommenderar en kompletterande besiktning när en inspektionslucka installerats.

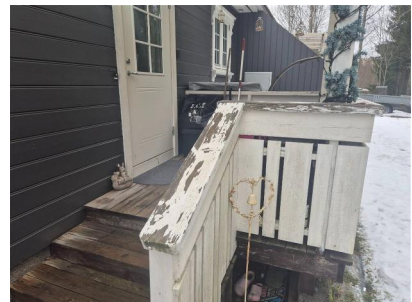
Farstuvist till lgh 2 har underhållsbehov.

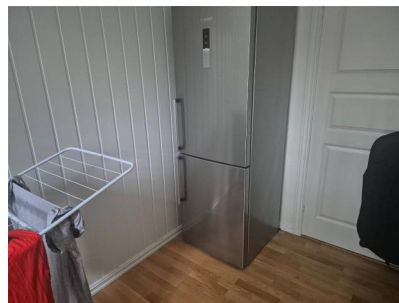
Fuktskydd saknas under kyl/frys som finns i utrymmet.

Utan fuktskydd är det svårt att upptäcka läckage. Vatten kan då tränga in i omkringliggande konstruktioner och orsaka fuktskador.

För att upptäcka eventuella läckage, installera ett fuktskydd.

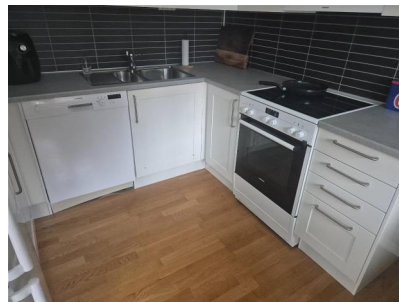
Droppskydd finns ej under kyl/frys, droppskyddet i diskbänksskåp har otäta genomföringar och avloppsslangen till diskmaskinen är ej förankrad med upphängningsbygel.

Sammantaget finns en ökad risk för fuktskador.

Installera hermetiskt täta droppskydd och förankra avloppsslangen.

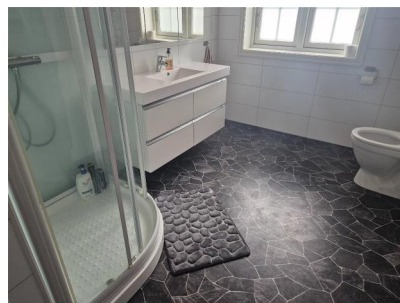
Något bristfälligt golvfall mot golvbrunnen, fortsatt bruk av duschkabin rekommenderas.

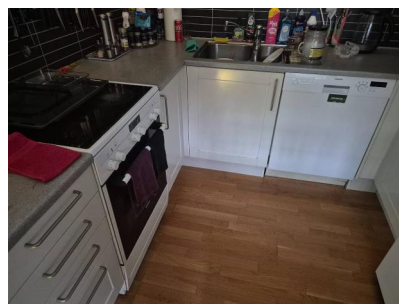
Droppskydd finns ej under kyl/frys, droppskyddet i diskbänksskåp har otäta genomföringar och avloppsslangen till diskmaskinen är ej förankrad med upphängningsbygel.

Sammantaget finns en ökad risk för fuktskador.

Installera hermetiskt täta droppskydd och förankra avloppsslangen.
