# Besiktningsprotokoll

Anticimex Försäkringsbesiktning i samarbete med Fastighetsbyrån

| Fastighetsadress:<br>Vrängebol Skolhuset 1 | |

| Besiktningsdatum:<br>2026-03-03 | Protokollnummer:<br>69572799 |

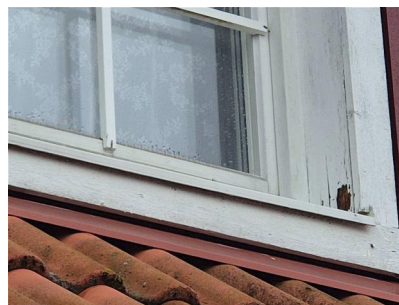
Underhållsbehov föreligger på smyggar och foder vid fönster på takkupan.

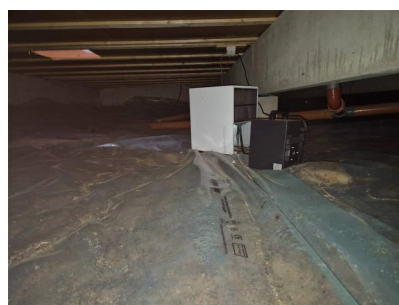
Krypgrund med installerad avfuktare.

I husets krypgrund finns en krypgrundsavfuktare installerad. Syftet med denna installation är att genom avfuktning hålla fuktigheten i krypgrunden på en så låg nivå att ingen tillväxt av mikroorganismer är möjlig. För att detta ska fungera är det viktigt att installationen servas årligen med bland annat filterbyte och kontroll av inställningar så att fuktigheten inte stiger.

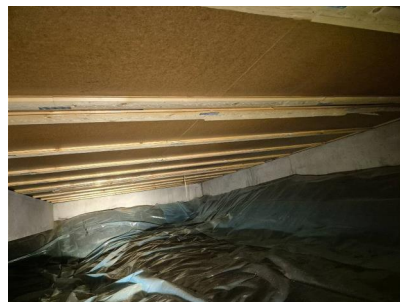
Vid kontroll av konstruktionen i kryppgrund uppmättes fuktvärden under kritisk fuktnivå för mikrobiell tillväxt och normal lukt upplevdes.

Golvbjälklaget ovan den uteluftsventilerade kryppgrunden riskerar att drabbas av fuktskador på grund av naturlig fuktpåverkan. Detta kan i sin tur leda till mikrobiella skador (angrepp av mikroorganismer) som kan leda till att mikrobiell lukt sprids till boendemiljön.

Fuktkvoten uppmättes till 10 %. Gränsvärdet för mikrobiell tillväxt är 17% FK.

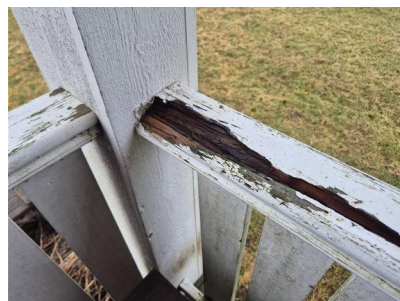
Altanräcke är rötskadat.

De upptäckta rötskadorna kan bero på olika saker, exempelvis bristfälligt underhåll och målning. Vilket ökar att risken för att rötskador uppstår.

Vi rekommenderar att man byter ut skadat virke.

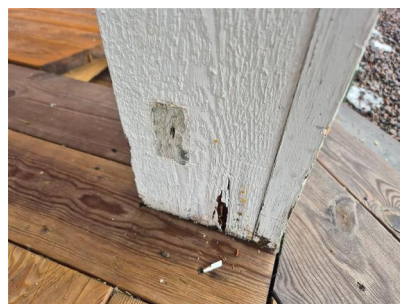
Rötskador i inklädd stolpe.

Rekommenderar att man byter ut skadat virke.

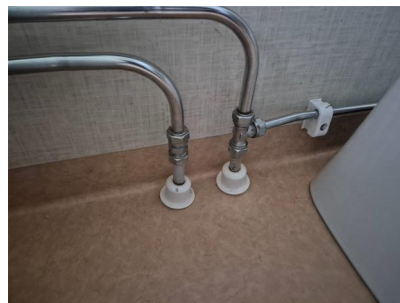
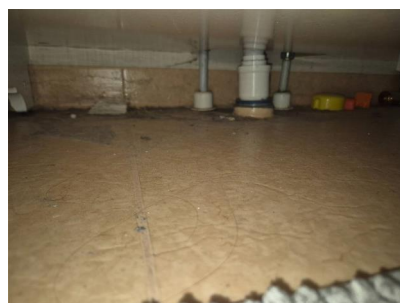
Rör genomföring finns i golv.

Rör genomföringar i golvet medför en ökad risk för att vatten tränger ner i omkringliggande konstruktioner och orsakar fuktskador.

Fuktindikering i utrymmet gav inga förhöjda fuktindikationer.

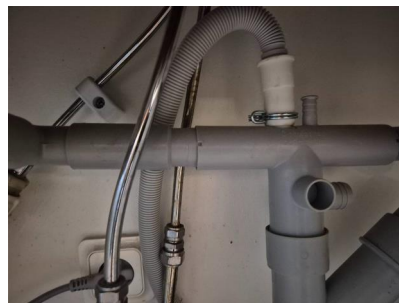
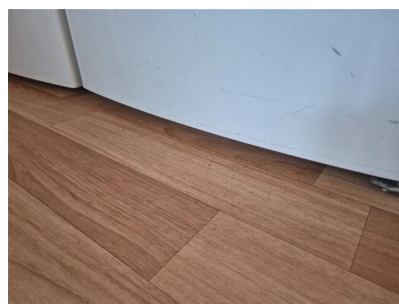
Upphångningsbygel saknas på avloppslang från diskmaskinen.  
- Fuktskydd saknas under vitvaror.

När upphångningsbygel saknas ökar risken för brott på slangen med läckage som möjlig följd.

För att hindra brott på avloppsslang rekommenderas komplettering av upphångningsbygel.

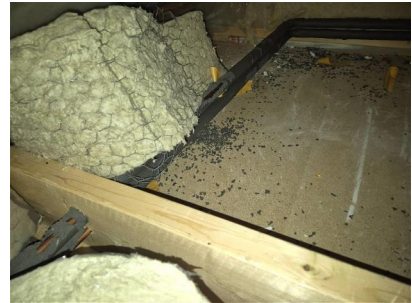
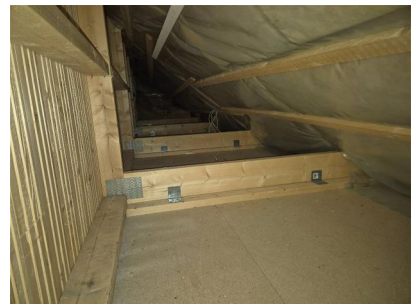
Spår av möss finns på sidovindar, i övrigt inget att notera.
