# Besiktningsprotokoll

| Fastighetsbeteckning:<br>Spetsbergen 13 | |
| Fastighetsadress:<br>Tegelbruksgatan 40B | |

| Besiktningsdatum:<br>2026-03-02 | Protokollnummer:<br>69570059 |

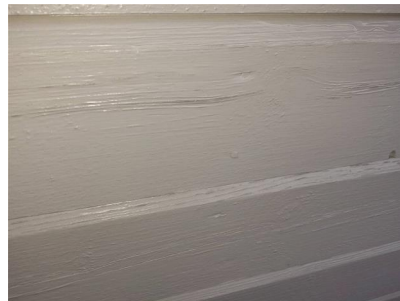
Fasadpanelen är lokalt i behov av målning/underhåll.

Träkonstruktioner där målningsbehov finns riskerar att få fukt- och rötskador på grund av sämre vattenavvisande förmåga. För att öka livslängden på träkonstruktionerna rekommenderas målning och underhåll.

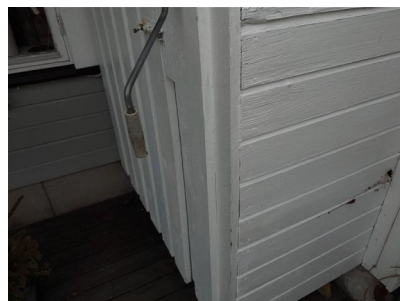
Mindre rötskador finns i fasadpanelen.

Dessa bedöms inte ha lett till bakomliggande skador.

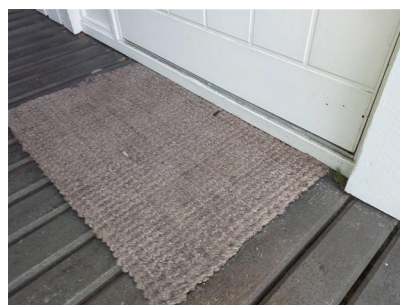
Tröskelbleck saknas under dörr.

Avsaknad av tröskelbleck medför att det finns risk för att vatten kan rinna in och orsaka fuktskador på tröskel och/eller i kringliggande vägg och bjälklag.

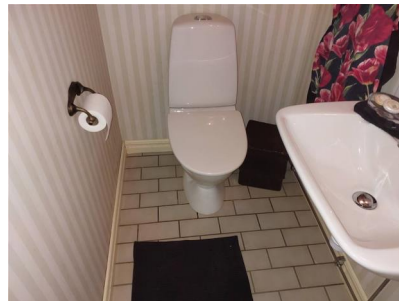
Våutrymmet har äldre yt-/tätskikt.

Eftersom funktionen, som innebär att ytskiktet/tätskiktet ska vara vattentätt, kan vara nedsatt finns en ökad risk att vatten tränger igenom ytskiktet/tätskiktet med vattenskador i omkringliggande konstruktioner som följd.

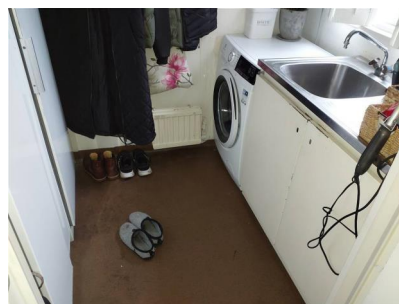
Våutrymmet har äldre yt-/tätskikt.

Utrymmet är äldre och har passerat tiden för sin tekniska livslängd.

Renovering av utrymmet rekommenderas. Kontakta en behörig våtrumsentreprenör för en renovering. I samband med renoveringen bör omkringliggande konstruktioner kontrolleras för att upptäcka eventuella följdskador.
