# Besiktningsprotokoll

Anticimex Försäkringsbesiktning i samarbete med Fastighetsbyrån

| Fastighetsadress:<br>Sörmlandsgatan 9 | |

| Besiktningsdatum:<br>2026-03-03 | Protokollnummer:<br>69583969 |

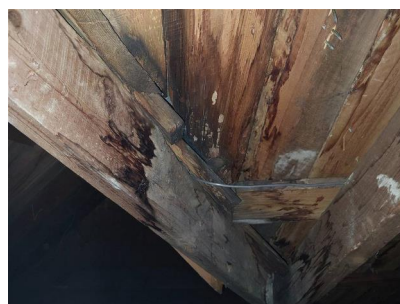
### Utvändigt / Vind

Fuktanvisningar förekommer lokalt.

Dessa bedöms vara äldre och uppstått innan taket renoverades. Inga förhöjda fuktvärden noterades vid stickprovskontroll.

Vid kontroll av vinden uppmättes fuktvärden under kritisk fuktnivå för mikrobiell tillväxt och en normal lukt upplevdes.

Risk för mikrobiell tillväxt föreligger om den relativa fuktigheten (RF) i den omgivande luften är över 75 % vilket i furuvirke motsvarar en fuktkvot (FK) på 17 %. Fuktkvoten i underlagstak/takbjälkar uppmättes till 10%.

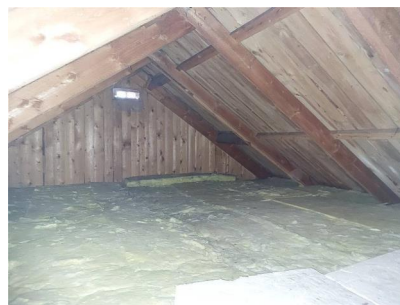
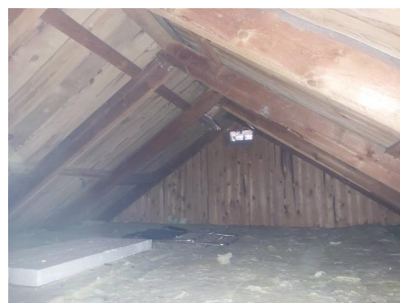
Vinden är besiktad från befintliga landgångar i mitten av vinden. Vinden är även tilläggsisolerad med mineralull ovanpå sågspån.

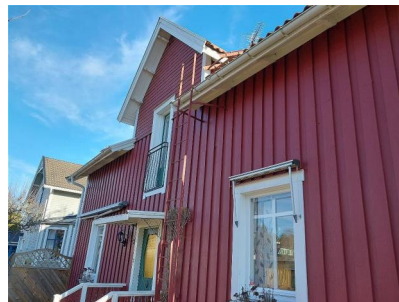
### Utvändigt / Tak

Besiktning av yttertaket har genomförts från marken.

Taket är för högt för att beträda med vanlig stege och den fast monterade stegen är ej godkänd då den saknar fallskydd.

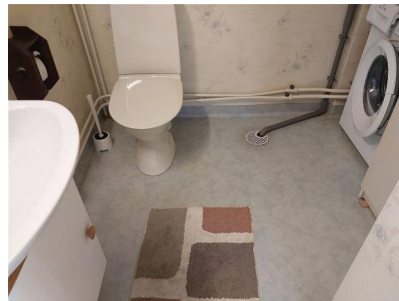
### Entréplan / Tvättstuga med wc

Våtutrymmet har äldre yt-/tätskikt med bland annat äldre gjutjärnsbrunn samt rörgenomföringar i golv.

Eftersom funktionen, som innebär att ytskiktet/tätskiktet ska vara vattentätt, kan vara nedsatt finns en ökad risk att vatten tränger igenom ytskiktet/tätskiktet med vattenskador i omkringliggande konstruktioner som följd.

Fuktindikering i utrymmet gav inga förhöjda fuktindikationer.

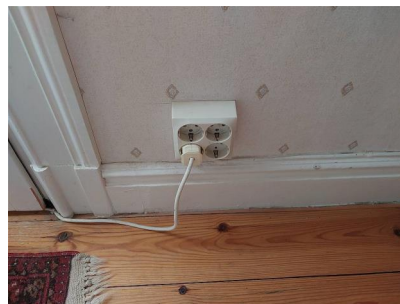
Elanläggningen i huset är delvis äldre, jordfelsbrytare finns ej, lokalt förekommer felkopplade el-uttag (se sovrum 1-övre plan)

Det finns inget krav att hus byggda före år 2000 ska ha jordfelsbrytare. Jordfelsbrytaren minskar dock risken för personskador och brand orsakade av elanläggningen.

### Övre plan / Sovrum 1

Vid stickprovskontroll av jordade eluttag noterades felkoppling.

Kontakta en elektriker för kontroll och åtgärd.

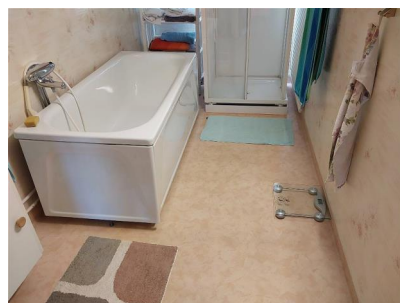
### Övre plan / Badrum/Wc

Våtutrymmet har äldre yt-/tätskikt med bland annat äldre gjutjärnsbrunn samt rörgenomföringar i golv.

Eftersom funktionen, som innebär att ytskiktet/tätskiktet ska vara vattentätt, kan vara nedsatt finns en ökad risk att vatten tränger igenom ytskiktet/tätskiktet med vattenskador i omkringliggande konstruktioner som följd.

Fuktindikering i utrymmet gav inga förhöjda fuktindikationer.

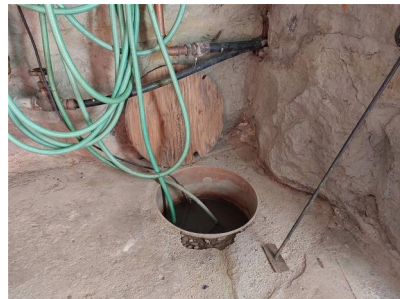
I den lilla källaren rinner det enligt uppgift in vatten ibland och en dränkpump finns installerad i utrymmet. I källaren finns även oljetank och panna placerade.

Det rinner in vatten i det lilla källarutrymmet, en dränkpump finns installerad i utrymmet.

### Källarplan / Pannrum

Se information under "insamling av muntliga upplysningar".
