# Besiktningssprotokoll

Kompletterande besiktning  
Anticimex Försäkringsbesiktning i samarbete med Fastighetsbyrån

Fastighetsbeteckning: Rippestop 1:42	
Fastighetsadress: Rippestopsvägen 64	
Postnummer: 612 91	Ort: Finspång

Besiktningdatum: 2026-03-03	Protokollnummer: 69584656
Temperatur: 10°C	Väderlek: Halvklart
Tekniker: Martin Lundgren	
E-post: martin.lundgren@anticimex.se	
Kontor: Norrköping	
Närvarande: Ingen närvarande vid kompletteringen

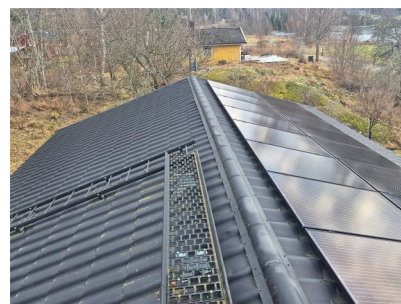
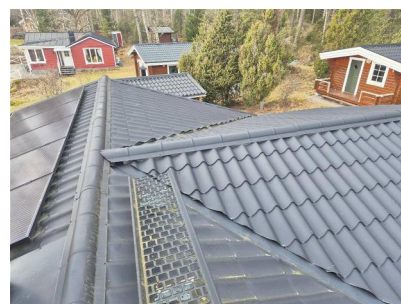
#### Utvändigt / Tak

Inget att notera.

Taket besiktades från stegen, takstegen och takplåtå.

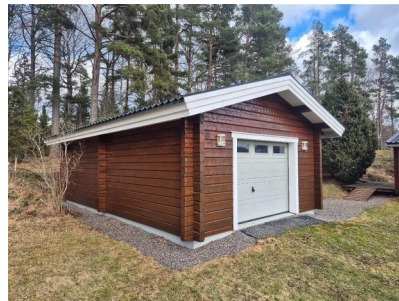
### Utvändigt / Garage utvändigt

Hängrännor och stuprör finns ej.

När hängrännor och stuprör inte finns kan fasad och grund utsättas för ökad fuktbelastning.

Enligt uppgift från nuvarande fastighetsägare är garaget uppbyggt med ett längre takutsprång för att minska risken för fuktbelastning.

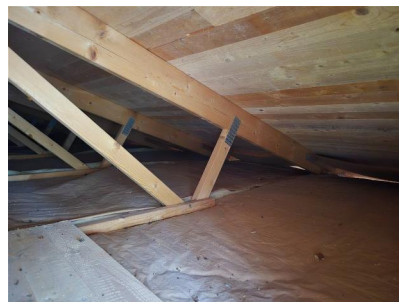
### Utvändigt / Vind

Vid kontroll av vinden i garaget uppmättes fuktvärden under kritisk fuktnivå för mikrobiell tillväxt.

Fuktkvoten i underlagstak/takbjälkar uppmättes vid besiktningstillfället till ca 9 %.

Detta värde varierar dock under året beroende på årstid och utomhusklimat.

Risik för mikrobiell tillväxt föreligger om fuktkvoten överstiger 17 %.
