# Besiktningsprotokoll

Anticimex Försäkringsbesiktning i samarbete med Fastighetsbyrån

| Fastighetsadress:<br>Spantvägen 18 | |

| Besiktningsdatum:<br>2026-03-02 | Protokollnummer:<br>69579055 |

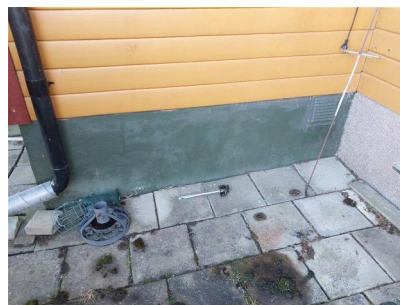
Krypgrunden (avser utrymme under entréhall) har ej besiktigats då lucka till utrymmet saknas.

Uteluftsventilerade krypgrunder med bjälklag av organiskt material har ofta fuktskador, som kan resultera i mikrobiella skador (angrepp av mikroorganismer) och i värsta fall rötskador. Krypgrunden har inte kunnat besiktigas eftersom det inte finns någon inspektionslucka in till krypgrunden.

Vi rekommenderar en kompletterande besiktning när en inspektionslucka installerats.

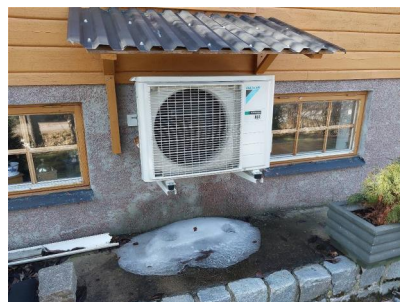
Kondensvatten från luftvärmepumpens utedel leds inte bort från husgrunden.

Detta medför ökad risk för att vatten tränger in i anslutande konstruktioner, vilket i sin tur kan leda till fuktrelaterade skador. Observera att besiktning av byggnadens värmesystem eller värmepumpen inte har ingått i uppdraget.

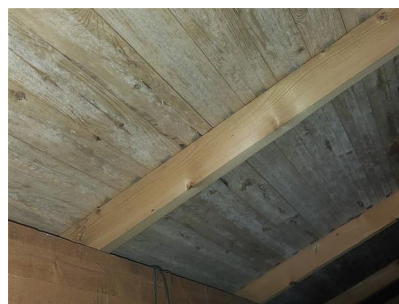
Vid kontroll av vinden har fuktvärden över kritisk fuktnivå för mikrobiell tillväxt uppmätts, samt finns mikrobiell påväxt på underlagstak.

Risk för mikrobiell tillväxt föreligger om den relativa fuktigheten (RF) i den omgivande luften är över 75 % vilket i furuvirke motsvarar en fuktkvot (FK) på 17 %. Fuktkvoten i underlagstak/takbjälkar uppmättes till 20%.

Den upptäckta mikrobiella påväxten på underlagstaket är ett tecken på att vinden har tillförts eller tillförs fukt inifrån bostaden. Observera att besiktning av bostadens ventilationssystem inte har ingått i uppdraget.

För att komma tillrätta med detta kan fukttillförseln inifrån bostaden behöva minskas. Det kan göras genom att ventilationen i bostaden förbättras samt att eventuella otätheter i vindsbjälklaget (tak-/väggvinklar, taklucka med mera) tätas. Läs Anticimex faktablad om uppvärmda vindsutrymmen för tips och råd.

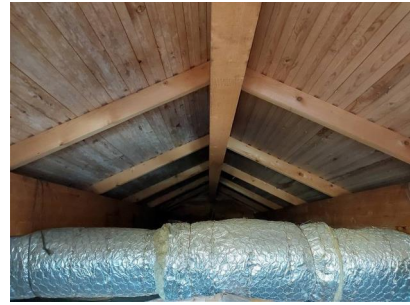
Översiktsbild från lucka som finns på ena gaveln.

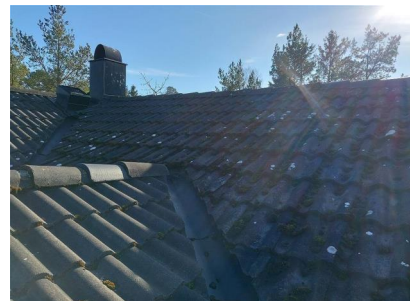
Yttertaket är äldre, mosspåväxt förekommer på pannor.

Takpannor, plåtdetaljer och underlagspapp har enligt vår bedömning en begränsad livslängd. Eftersom husets taktäckning är äldre har det ett minskat motstånd mot vatteninträngning. Detta i sin tur kan leda till fuktskador på träläkt och vidare ner i underliggande konstruktioner.

Besiktning av yttertaket har genomförts från mark samt anliggande steg mot takfot.

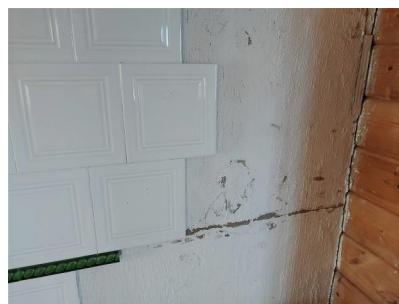
Kakel har släppt från eldstaden.

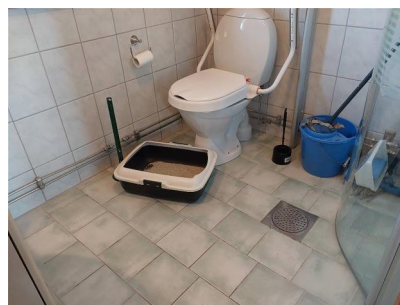
Våtutrymmet har äldre yt-/tätskikt med bland annat äldre golvbrunn samt rör genomföringar i vägg i dusch.

Eftersom funktionen, som innebär att ytskiktet/tätskiktet ska vara vattentätt, kan vara nedsatt finns en ökad risk att vatten tränger igenom ytskiktet/tätskiktet med vattenskador i omkringliggande konstruktioner som följd.

Fuktindikering i utrymmet gav inga förhöjda fuktindikationer.

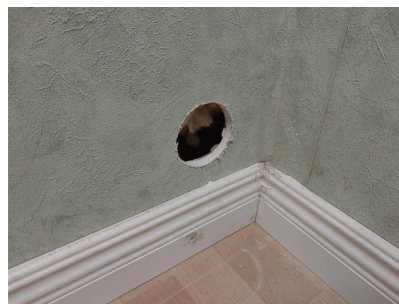
Vid kontroll av konstruktion uppmättes fuktvärden under kritisk nivå för mikrobiell tillväxt och normal lukt upplevdes.

Ett 75 mm stort provborrhål togs i väggen som består av gipsskiva, mellanliggande isolering samt träregel. Risk för mikrobiell tillväxt föreligger om den relativa fuktigheten (RF) i den omgivande luften är över 75 % vilket i furuvirke motsvarar en fuktkvot (FK) på 17 %. Fuktmätning utfördes i träregel med fuktkvoten 9%.

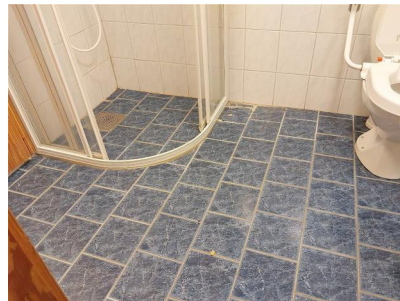
Våtutrymmet har äldre yt-/tätskikt med bland annat äldre golvbrunn med förhöjningsring placerad nära vägg, klinker har lokalt släppt från underlaget, duschgolvsockel stängd mot golvbrunnen.

Eftersom funktionen, som innebär att ytskiktet/tätskiktet ska vara vattentätt, kan vara nedsatt finns en ökad risk att vatten tränger igenom ytskiktet/tätskiktet med vattenskador i omkringliggande konstruktioner som följd.

Normala fuktvärden indikerades mot klinker/kakel.

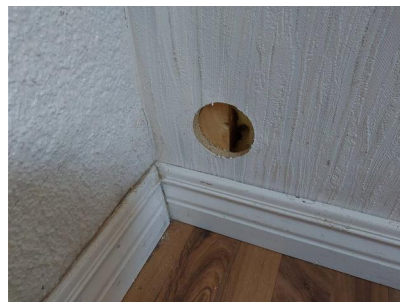
Vid kontroll av konstruktion uppmättes fuktvärden under kritisk nivå för mikrobiell tillväxt och normal lukt upplevdes.

Ett 75 mm stort provborrhål togs i väggen som består av gipsskiva, mellanliggande isolering samt träregel. Risk för mikrobiell tillväxt föreligger om den relativa fuktigheten (RF) i den omgivande luften är över 75 % vilket i furuvirke motsvarar en fuktkvot (FK) på 17 %. Fuktmätning utfördes i träregel med fuktkvoten 10%.

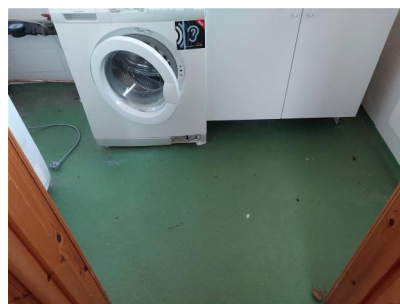
Våutrymmet har äldre yt-/tätskikt med bland annat äldre golvbrunn.

Eftersom funktionen, som innebär att ytskiktet/tätskiktet ska vara vattentätt, kan vara nedsatt finns en ökad risk att vatten tränger igenom ytskiktet/tätskiktet med vattenskador i omkringliggande konstruktioner som följd.

Fuktindikering i utrymmet gav inga förhöjda fuktindikationer.

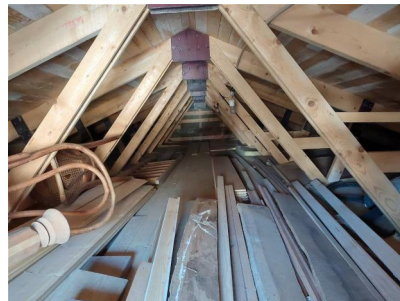
Vid kontroll av vinden uppmättes fuktvärden under kritisk fuktnivå för mikrobiell tillväxt och en normal lukt upplevdes.

Risk för mikrobiell tillväxt föreligger om den relativa fuktigheten (RF) i den omgivande luften är över 75 % vilket i furuvirke motsvarar en fuktkvot (FK) på 17 %. Fuktkvoten i underlagstak/takbjälkar uppmättes till 9%.

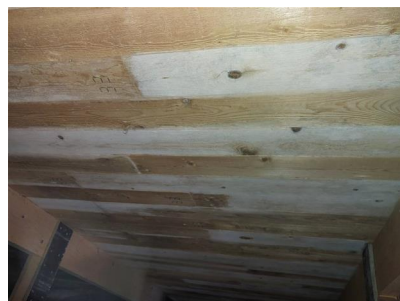
Mikrobiell påväxt noterades lokalt och den bedöms ha uppstått innan byggnation.

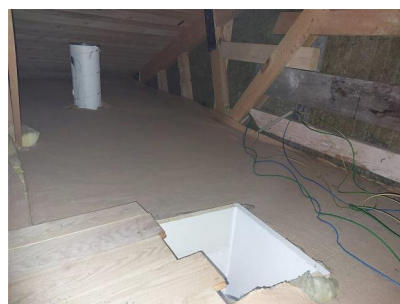
Avluftning avslutas på vinden.
